平成30年7月豪雨による 愛媛県における 浸水被害と斜面崩壊の特徴

愛媛大学 石黒聡士・川瀬久美子

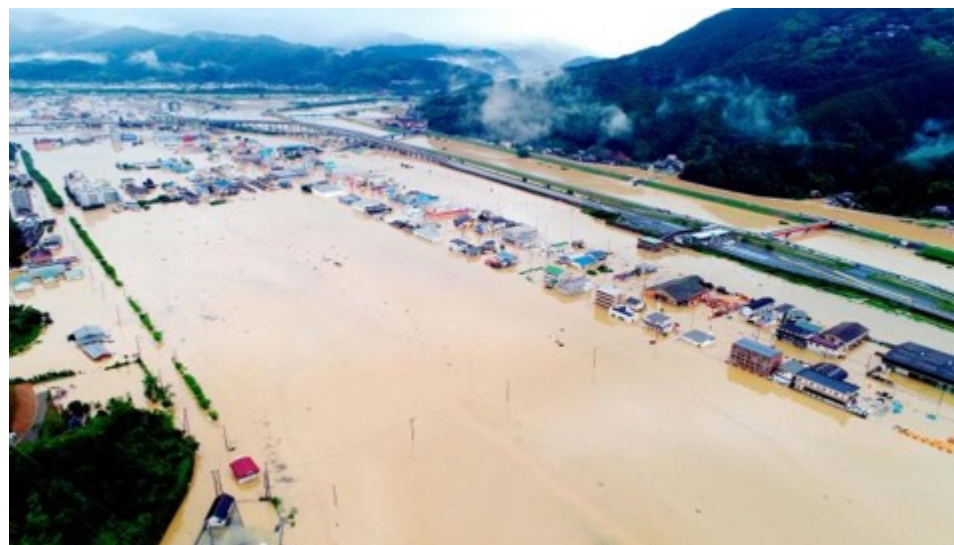
浸水した大洲盆地(愛媛新聞社撮影)

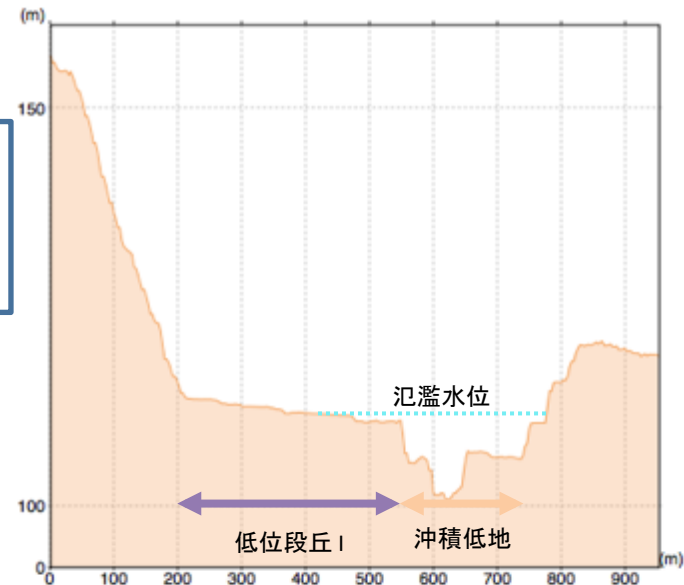
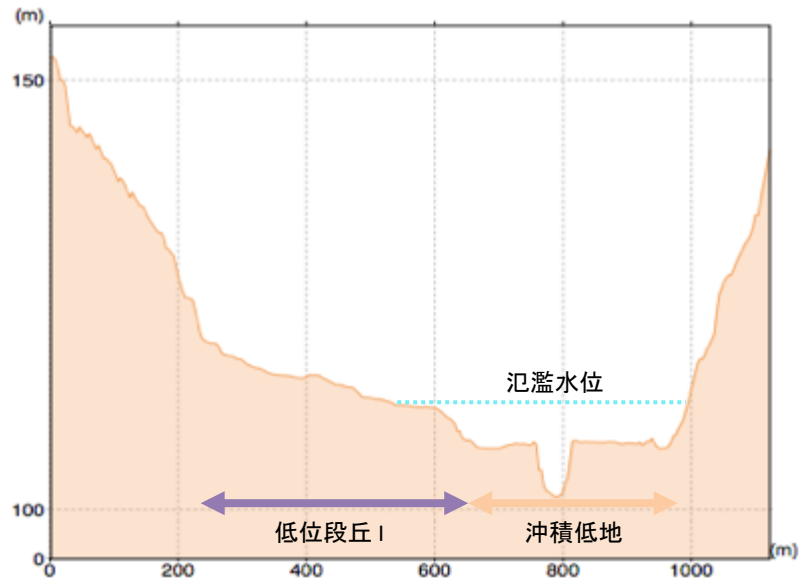
地形断面図(氾濫水位は暫定推定値)

右岸は沖積低地すべてと
低位段丘Iの一部が
浸水した

左岸は沖積低地すべてと
低位段丘Iの一部
低位段丘IIの一部が
浸水した

地形断面 位置図
● は亡くなられた方の住宅

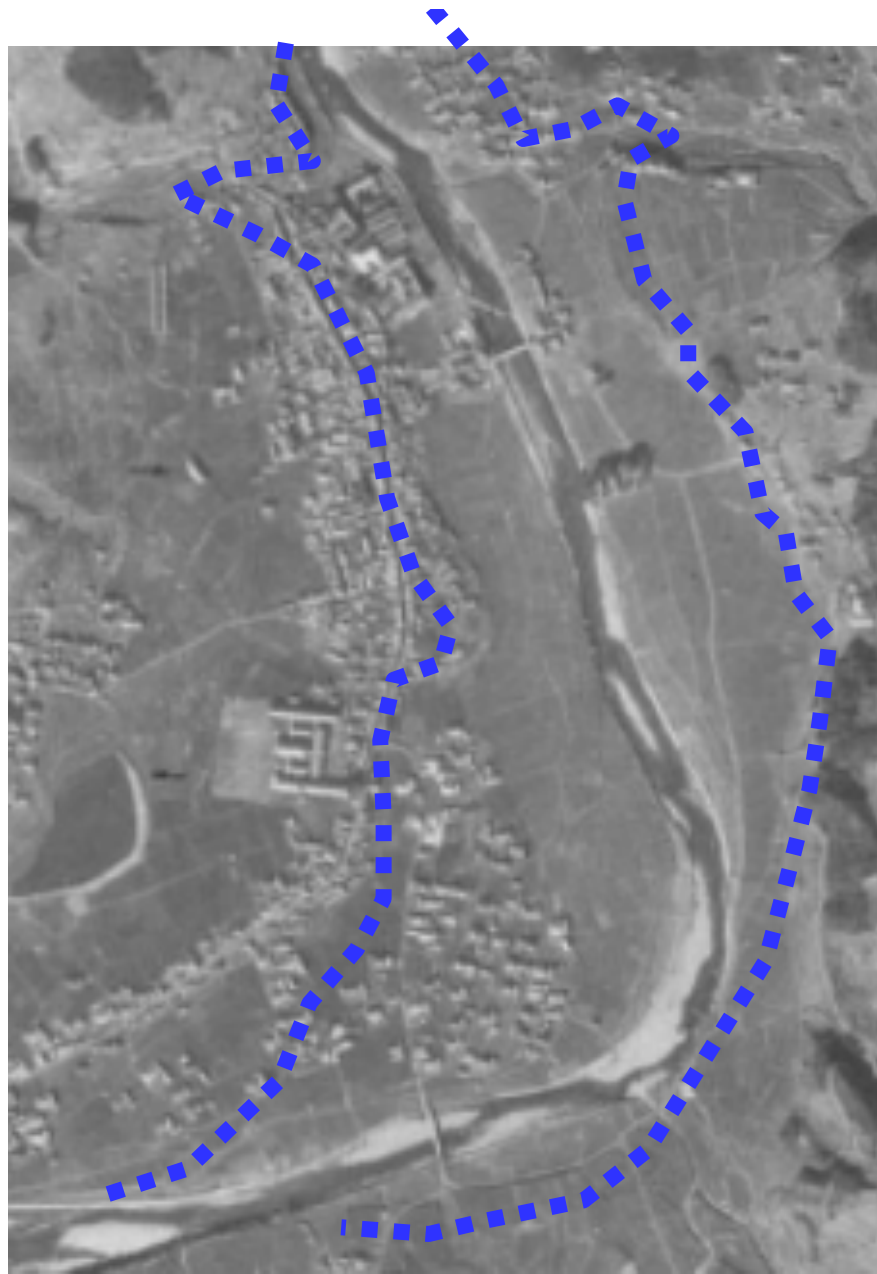
1948(昭和23)年

浸水のリスク(浸水頻度・浸水高)の高い北部に保育所や宅地が立地するようになった

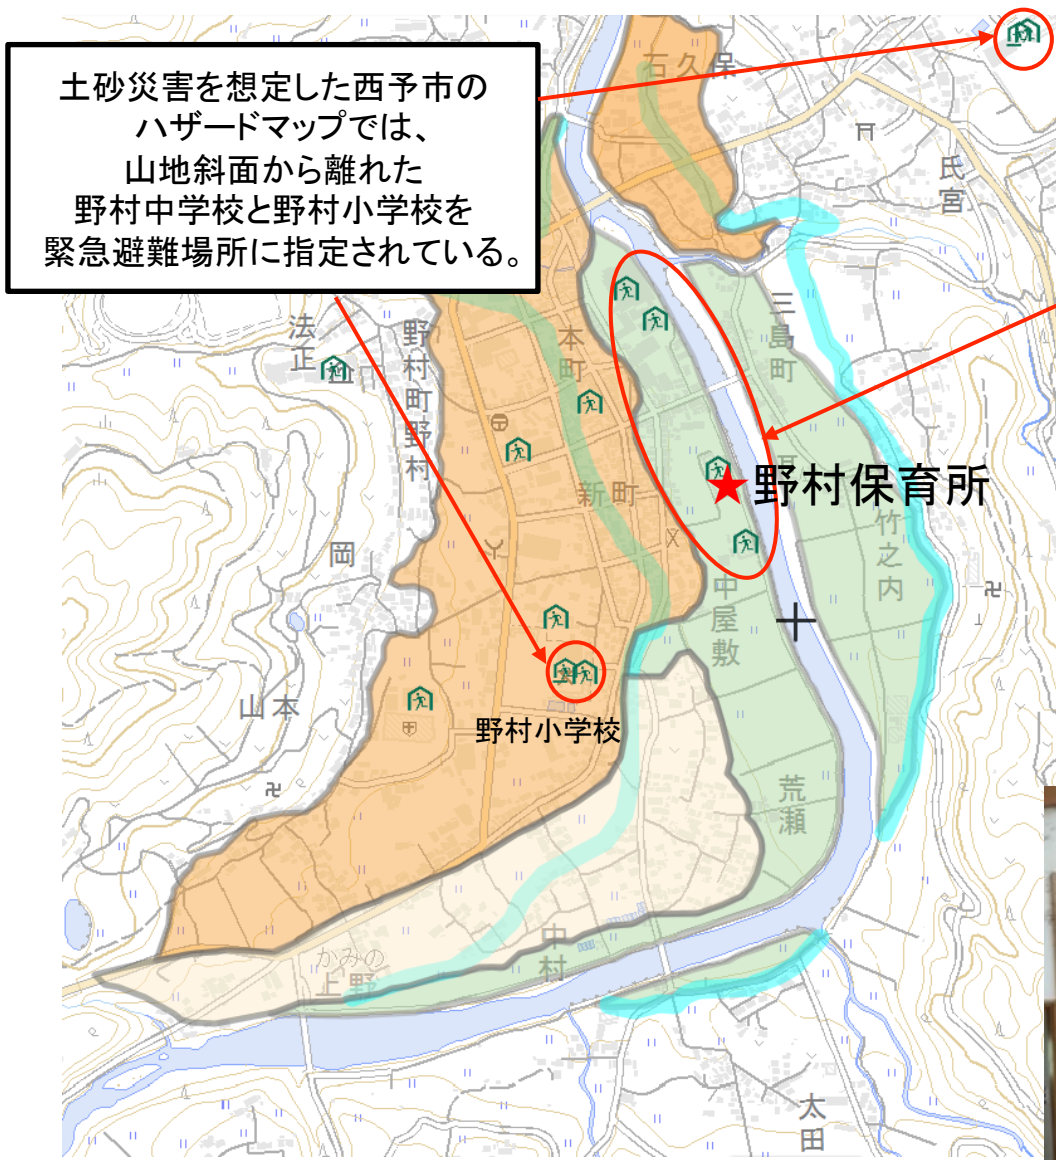
土砂災害を想定した西予市のハザードマップでは、山地斜面から離れた野村中学校と野村小学校を緊急避難場所に指定されている。

避難所のいくつかは山地斜面から離れた沖積低地の施設。これらの施設は今回の出水で浸水した。

避難所指定の見直し、避難所への経路の安全性の確認

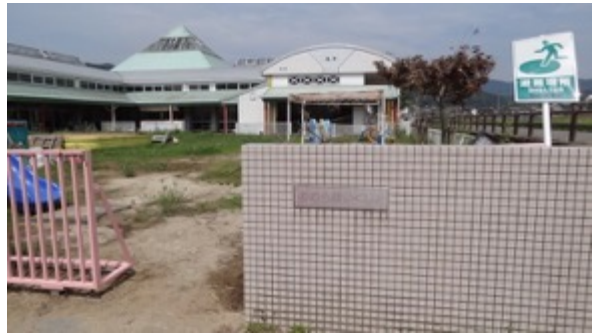
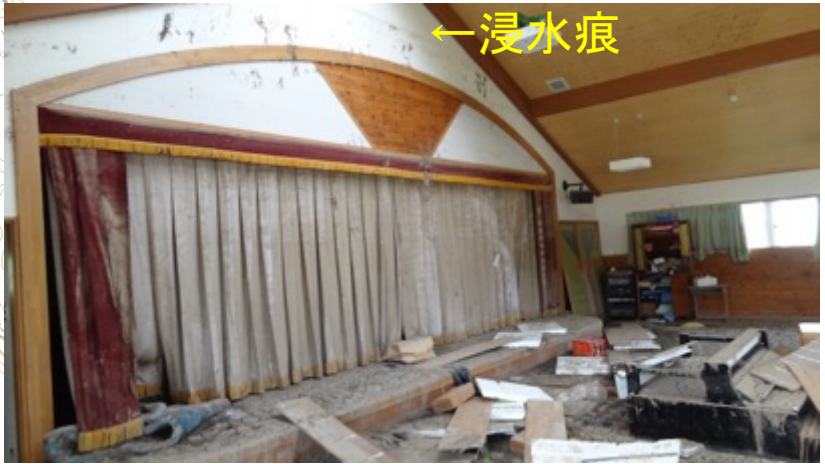
↑ ↓ 被災後の野村保育所

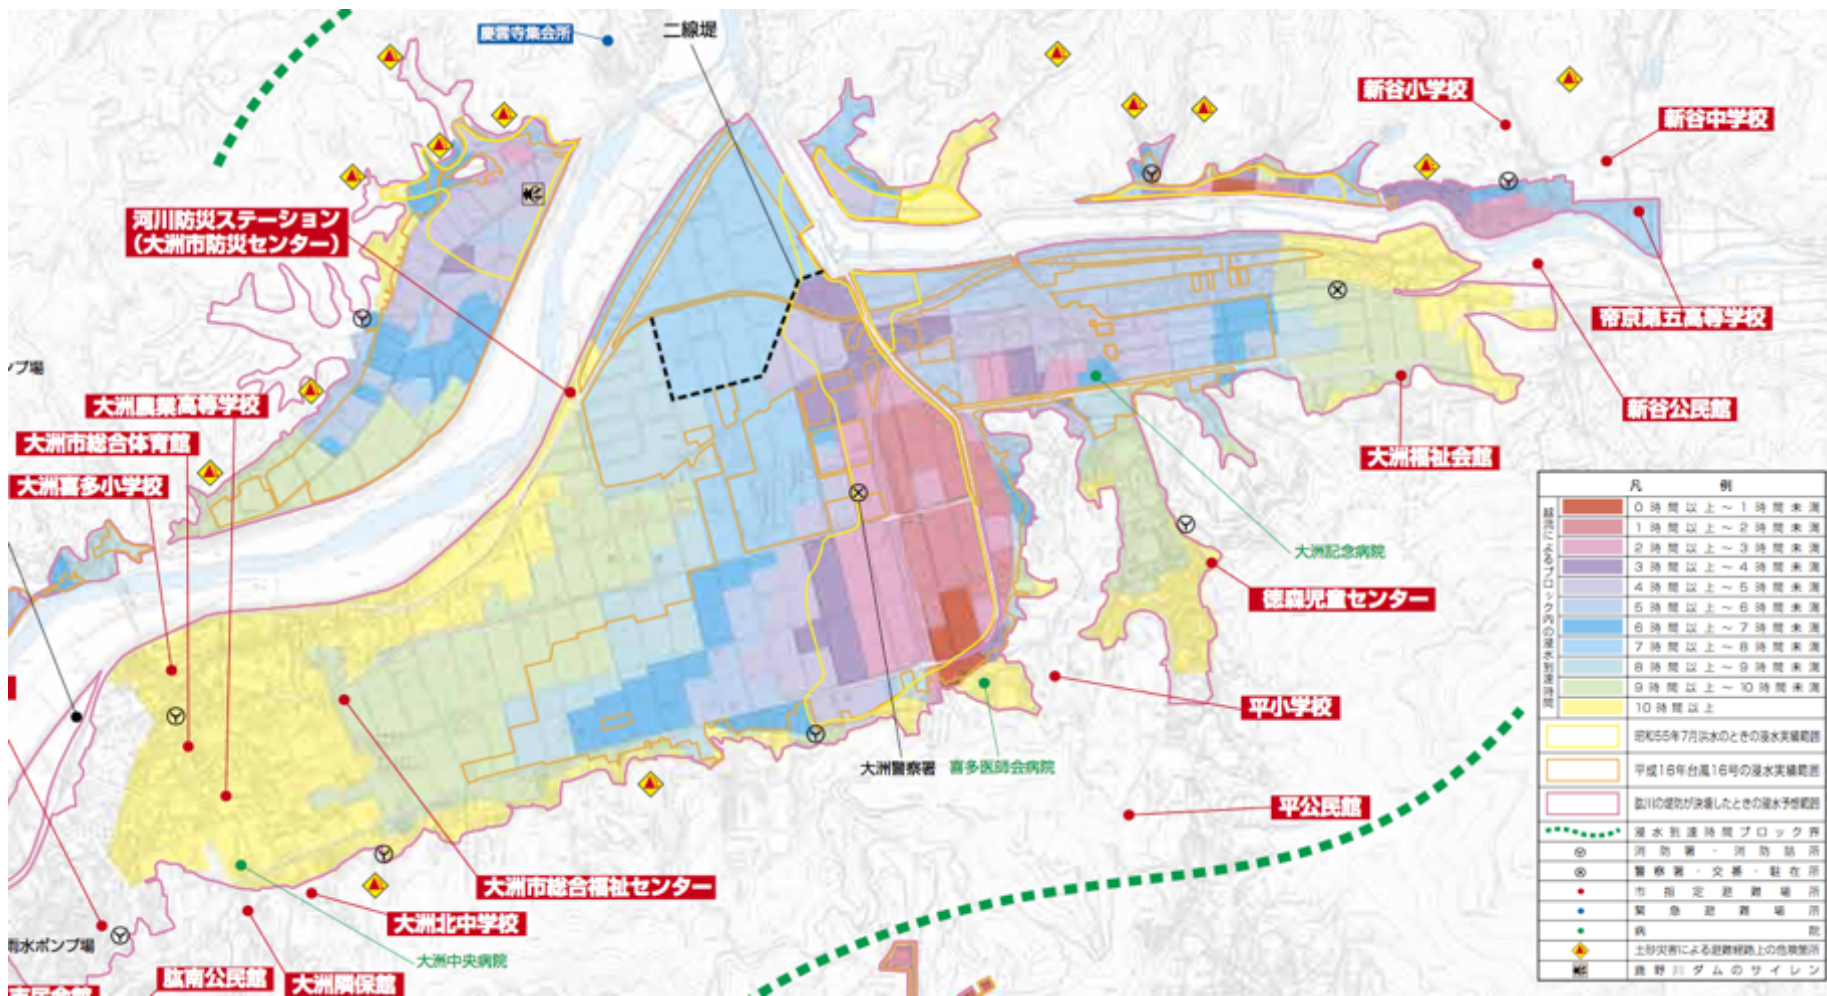
ハザードマップで想定されている肱川決壊時の浸水範囲
 今回の浸水範囲は、H16年水害より広いが、決壊を想定した範囲よりは狭い。

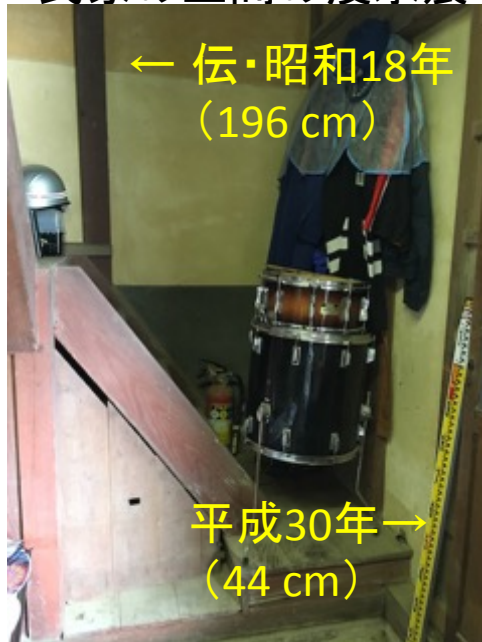
民家の土間の浸水痕

← 伝・昭和18年
(196 cm)

平成30年→
(44 cm)

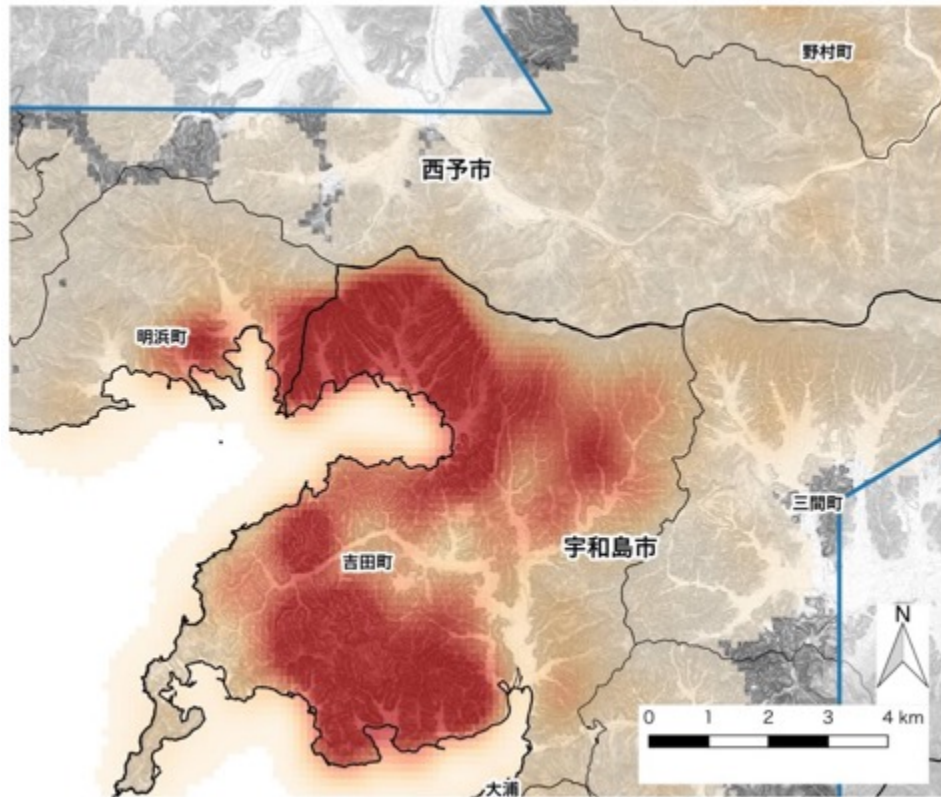
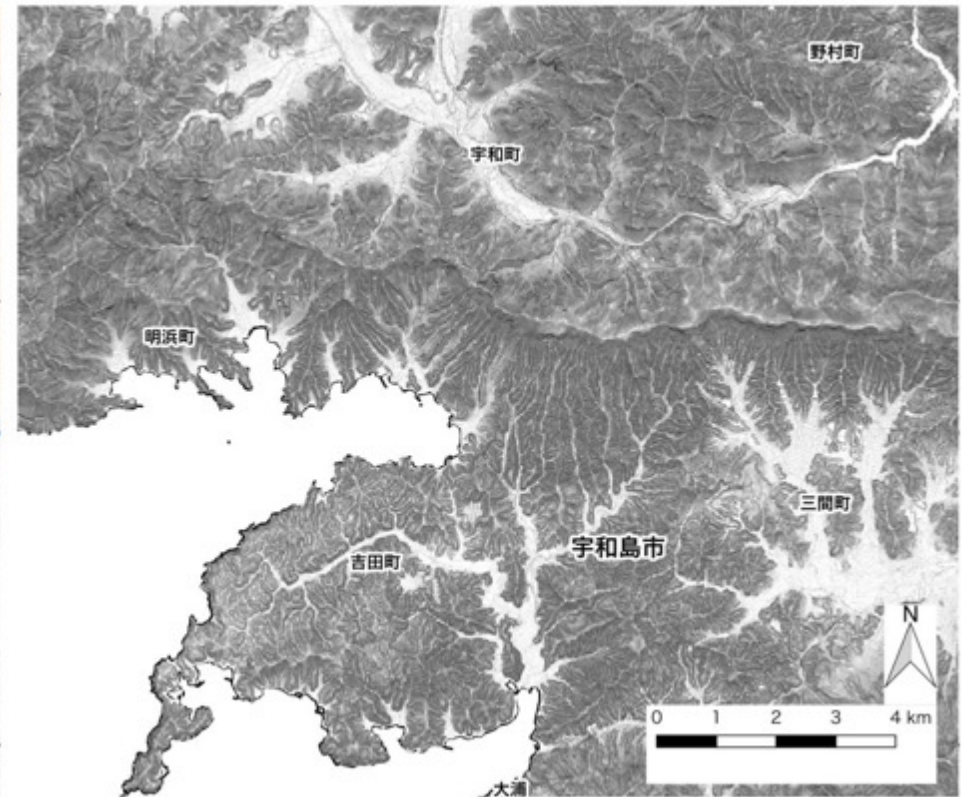
崩壊箇所が集中している場所

山地の南斜面において崩壊が集中している
元の地形が急峻＋雨量が多かった？

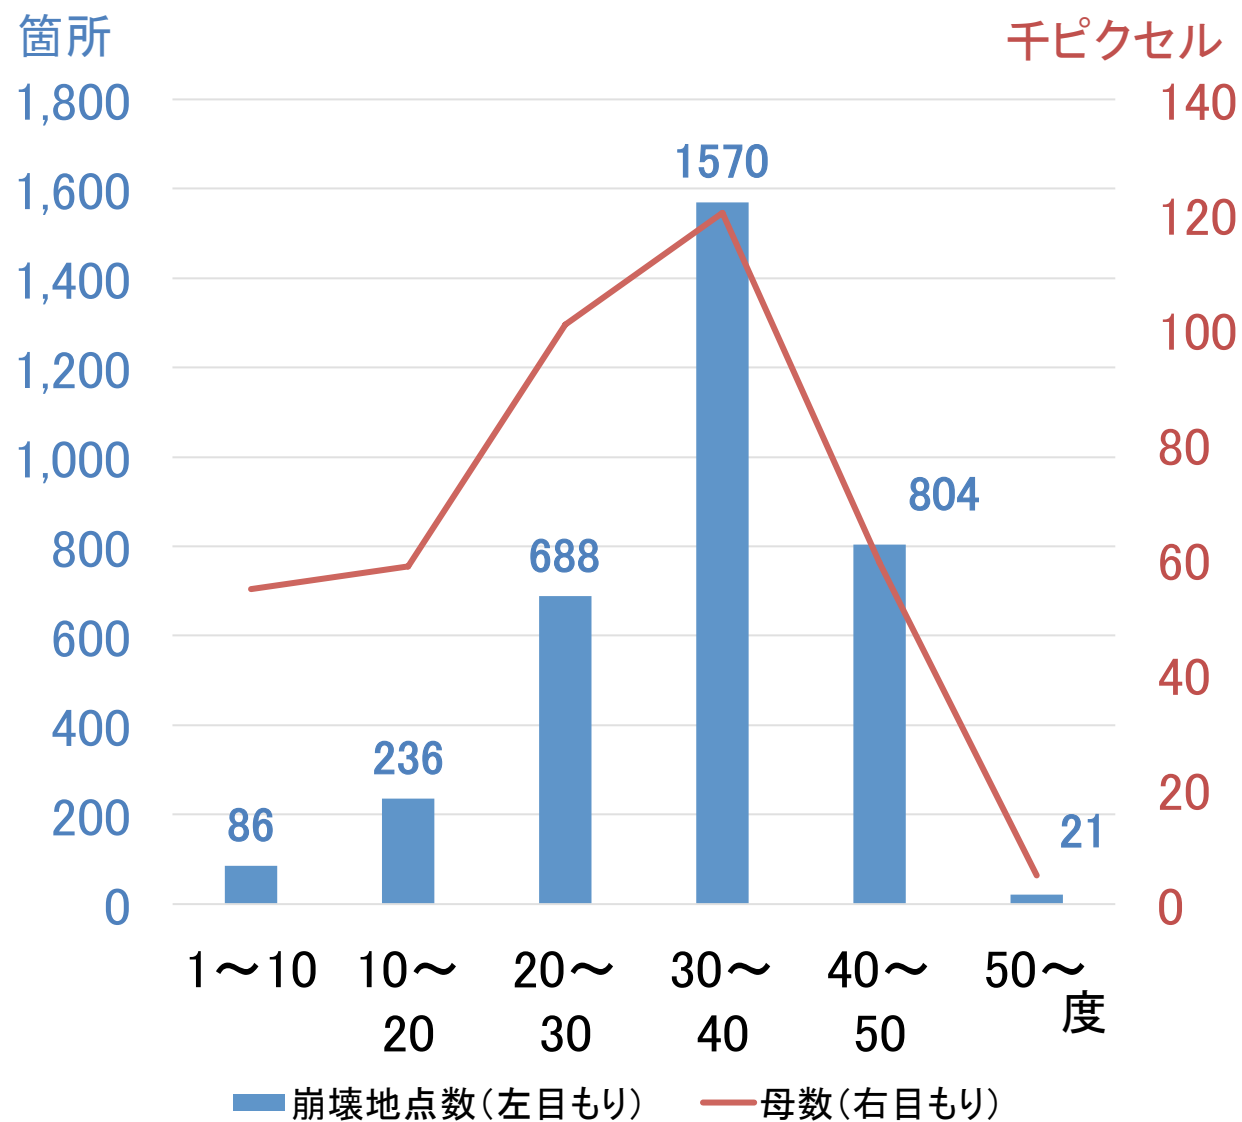
傾斜ごとの斜面崩壊の発生数

傾斜が、概ね**20度以上**

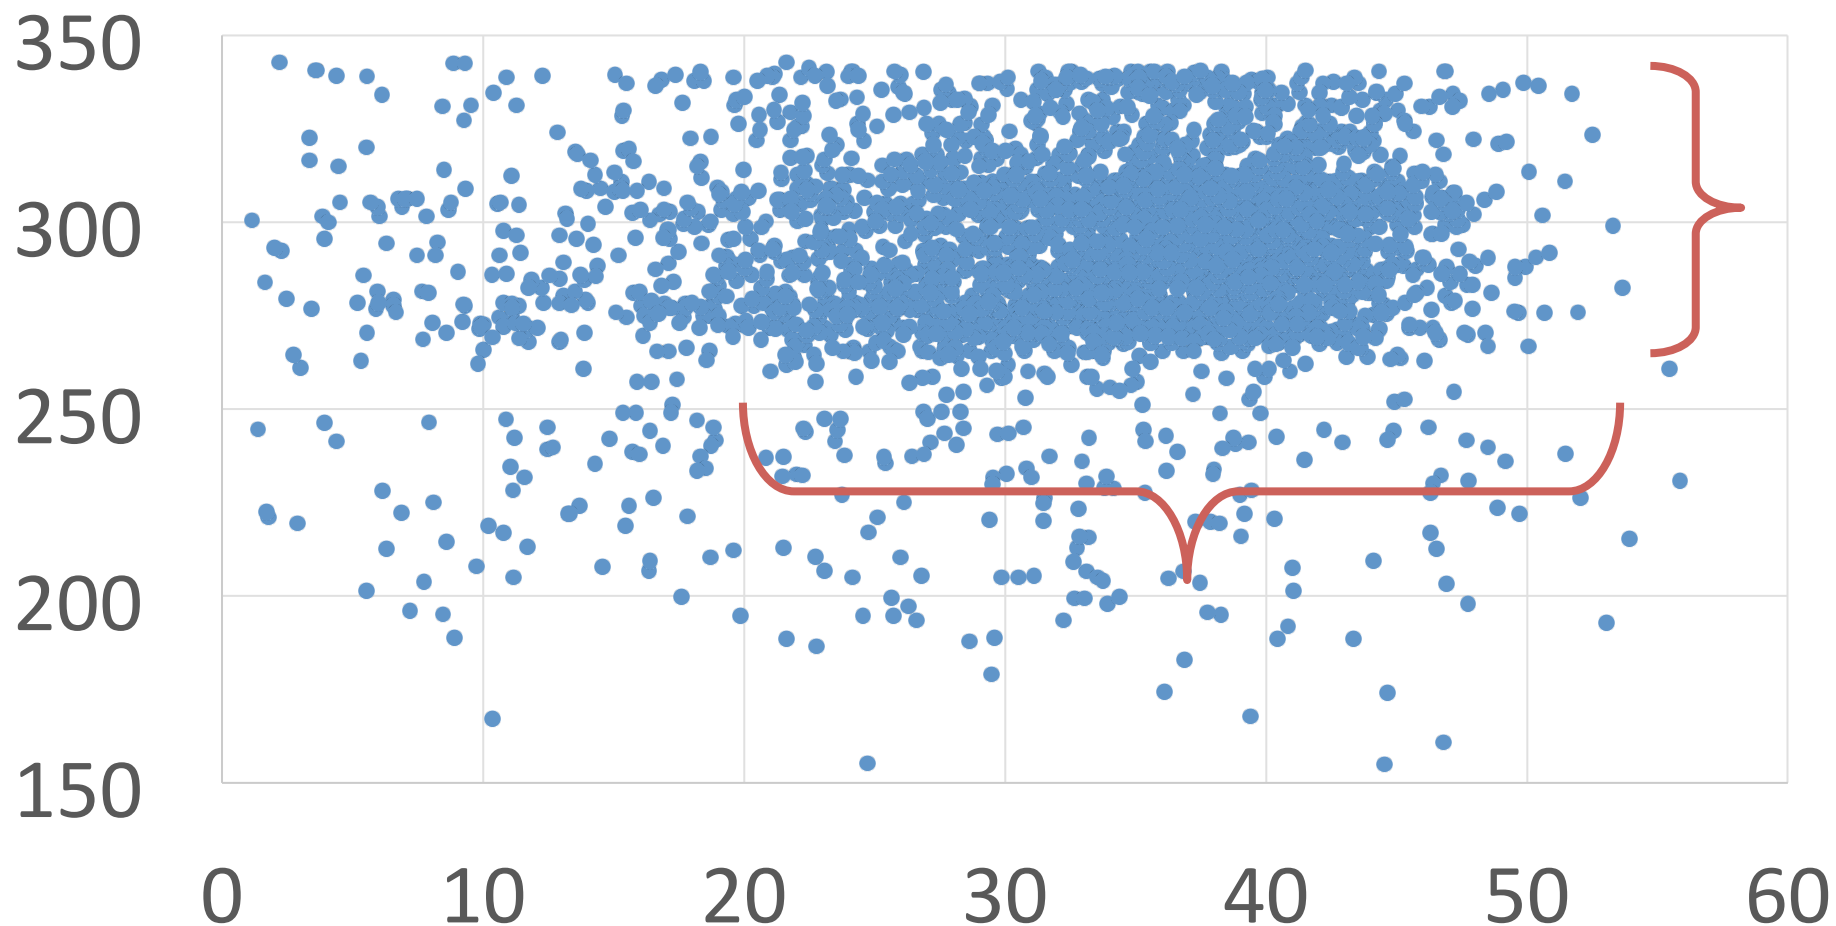
崩壊地点における48時間雨量と傾斜

48時間積算が、概ね**260 mm以上**

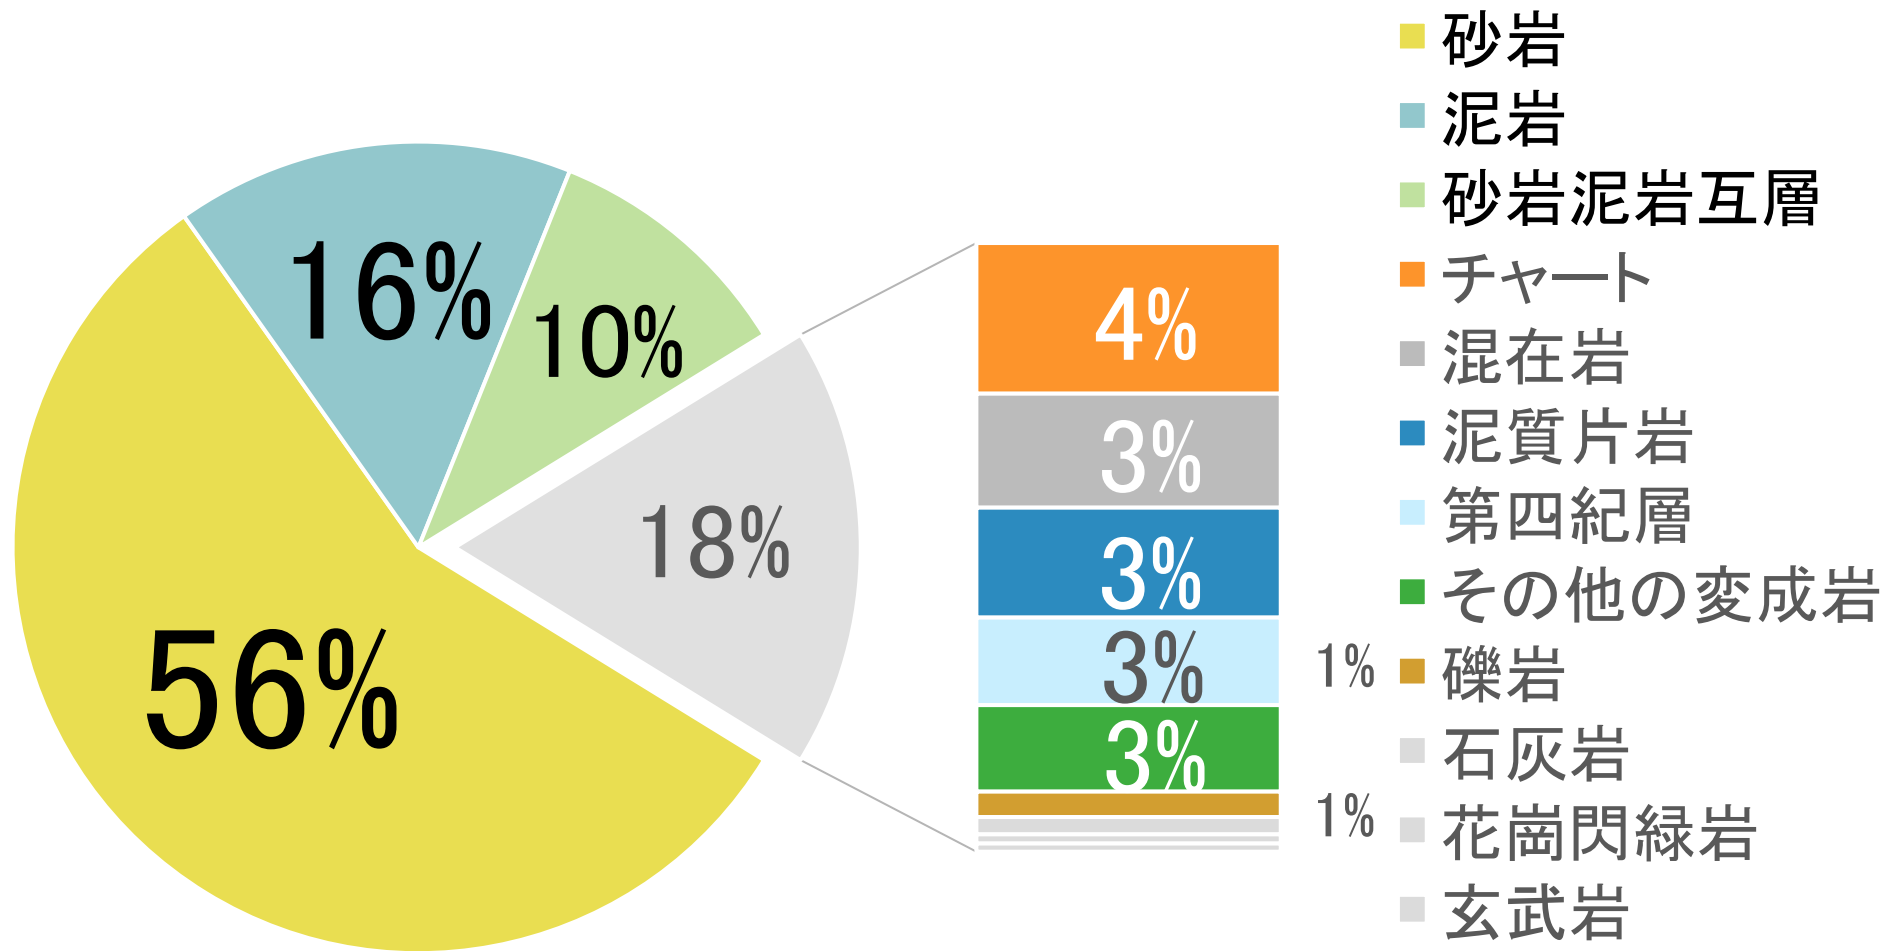
崩壊地における地質

砂岩・泥岩
