# 平成30年7月豪雨 岡山県倉敷市真備町の水害と特徴 (岡山編)

# 岡山県および真備町の水害の状況

# 真備町の水害

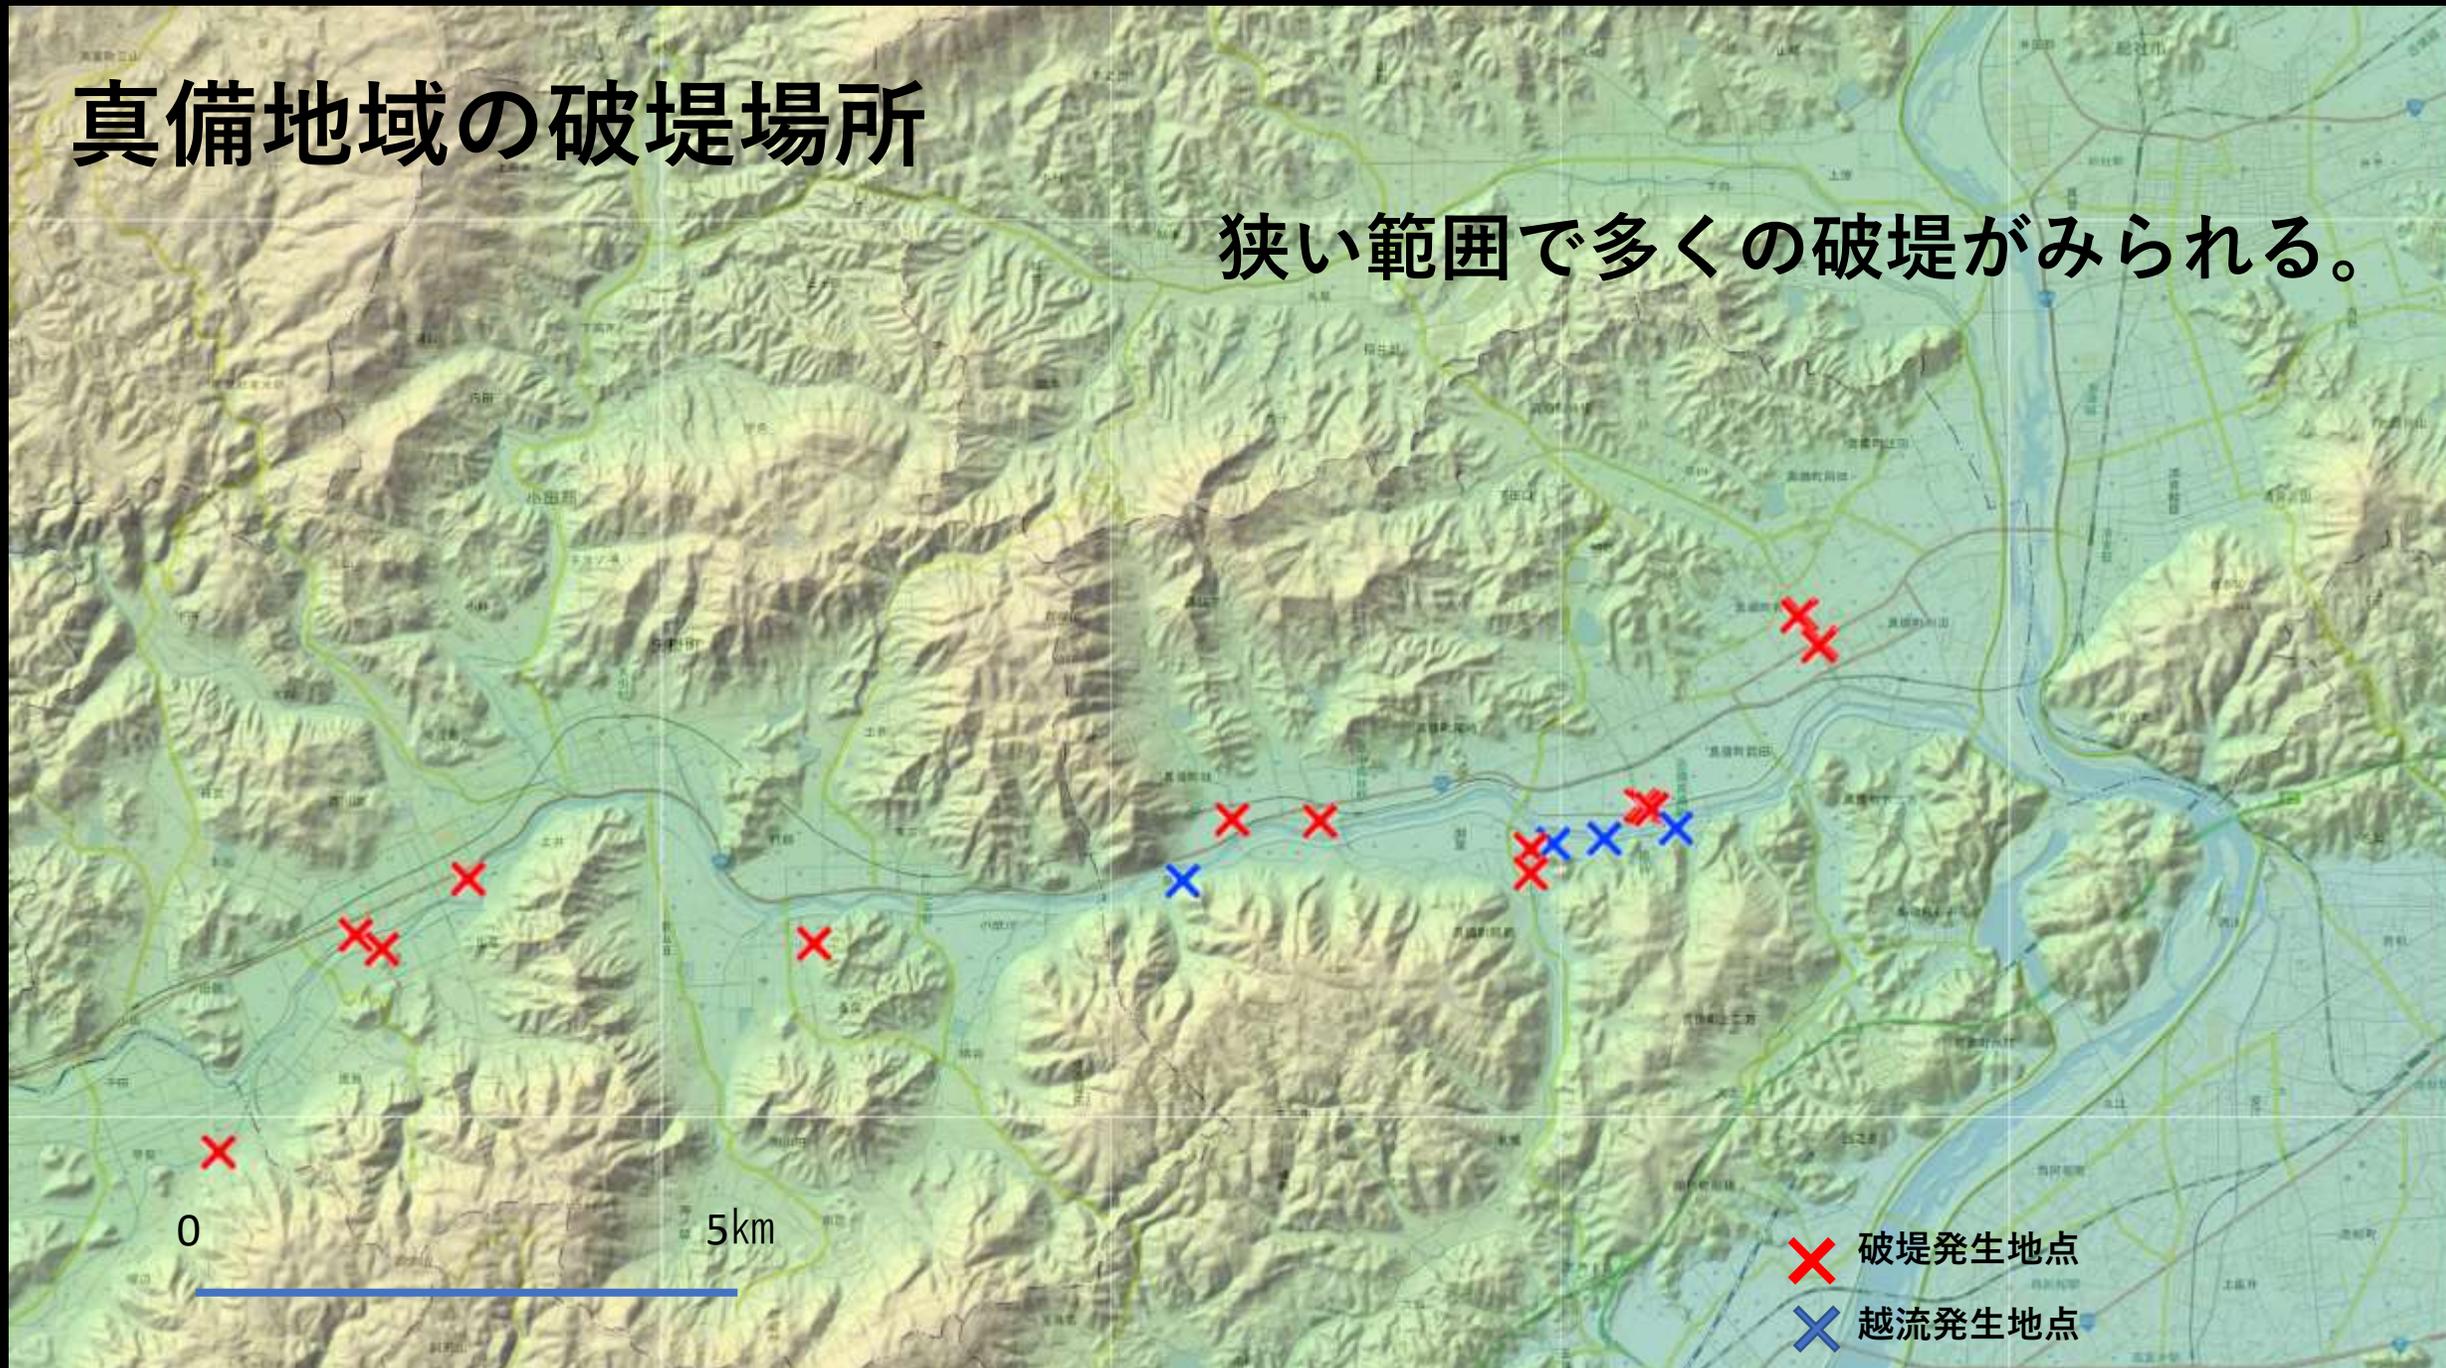
狭い範囲で多くの破堤がみられる。

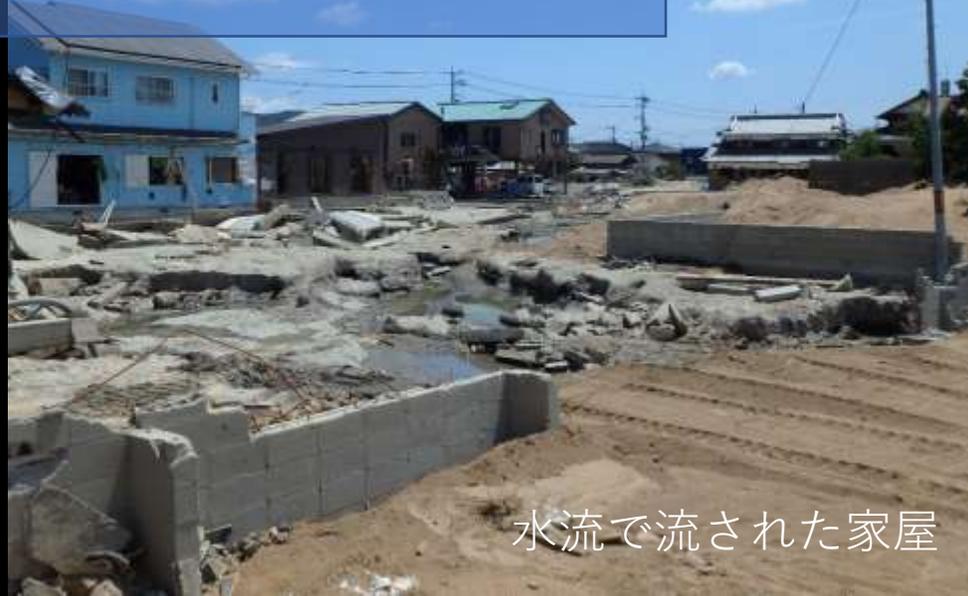
水流で流された家屋

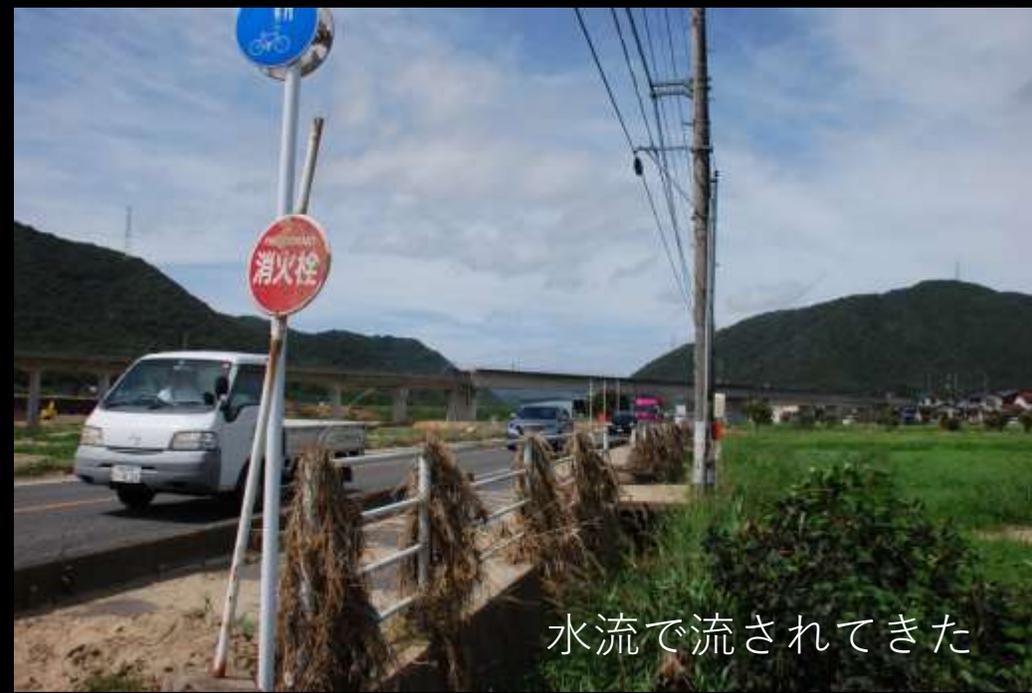
水流で流されてきた

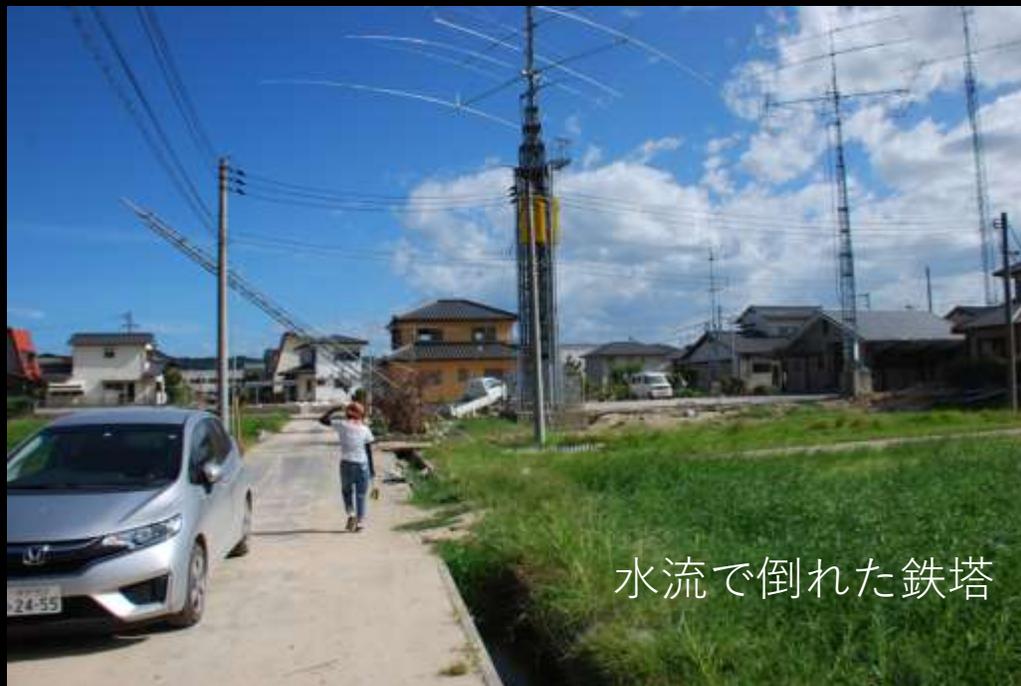
水流で倒れた鉄塔

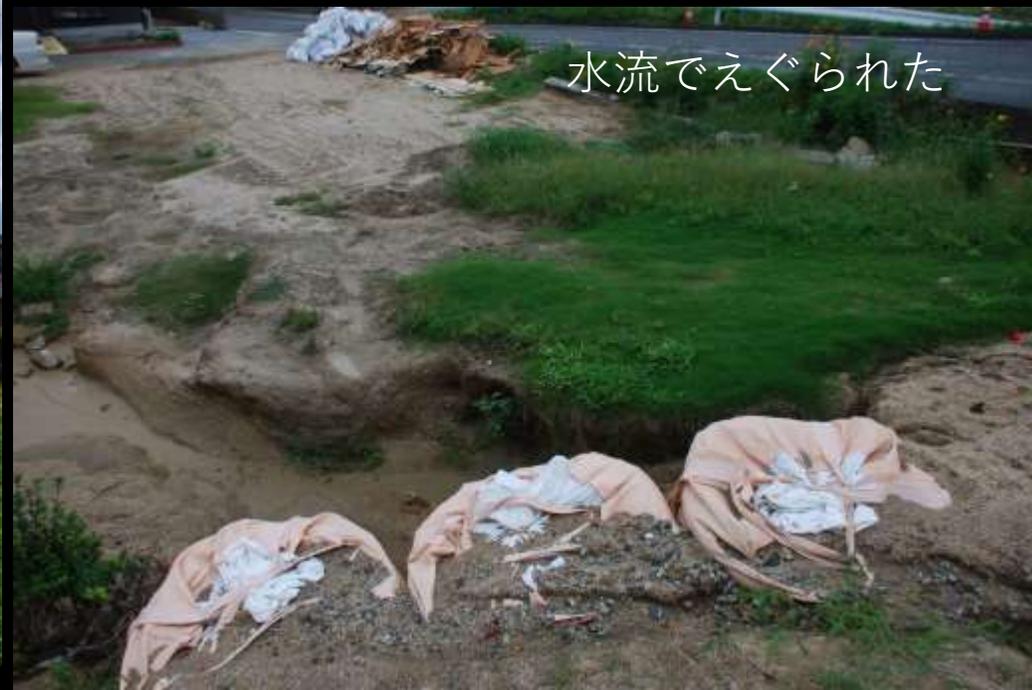
水流でえぐられた

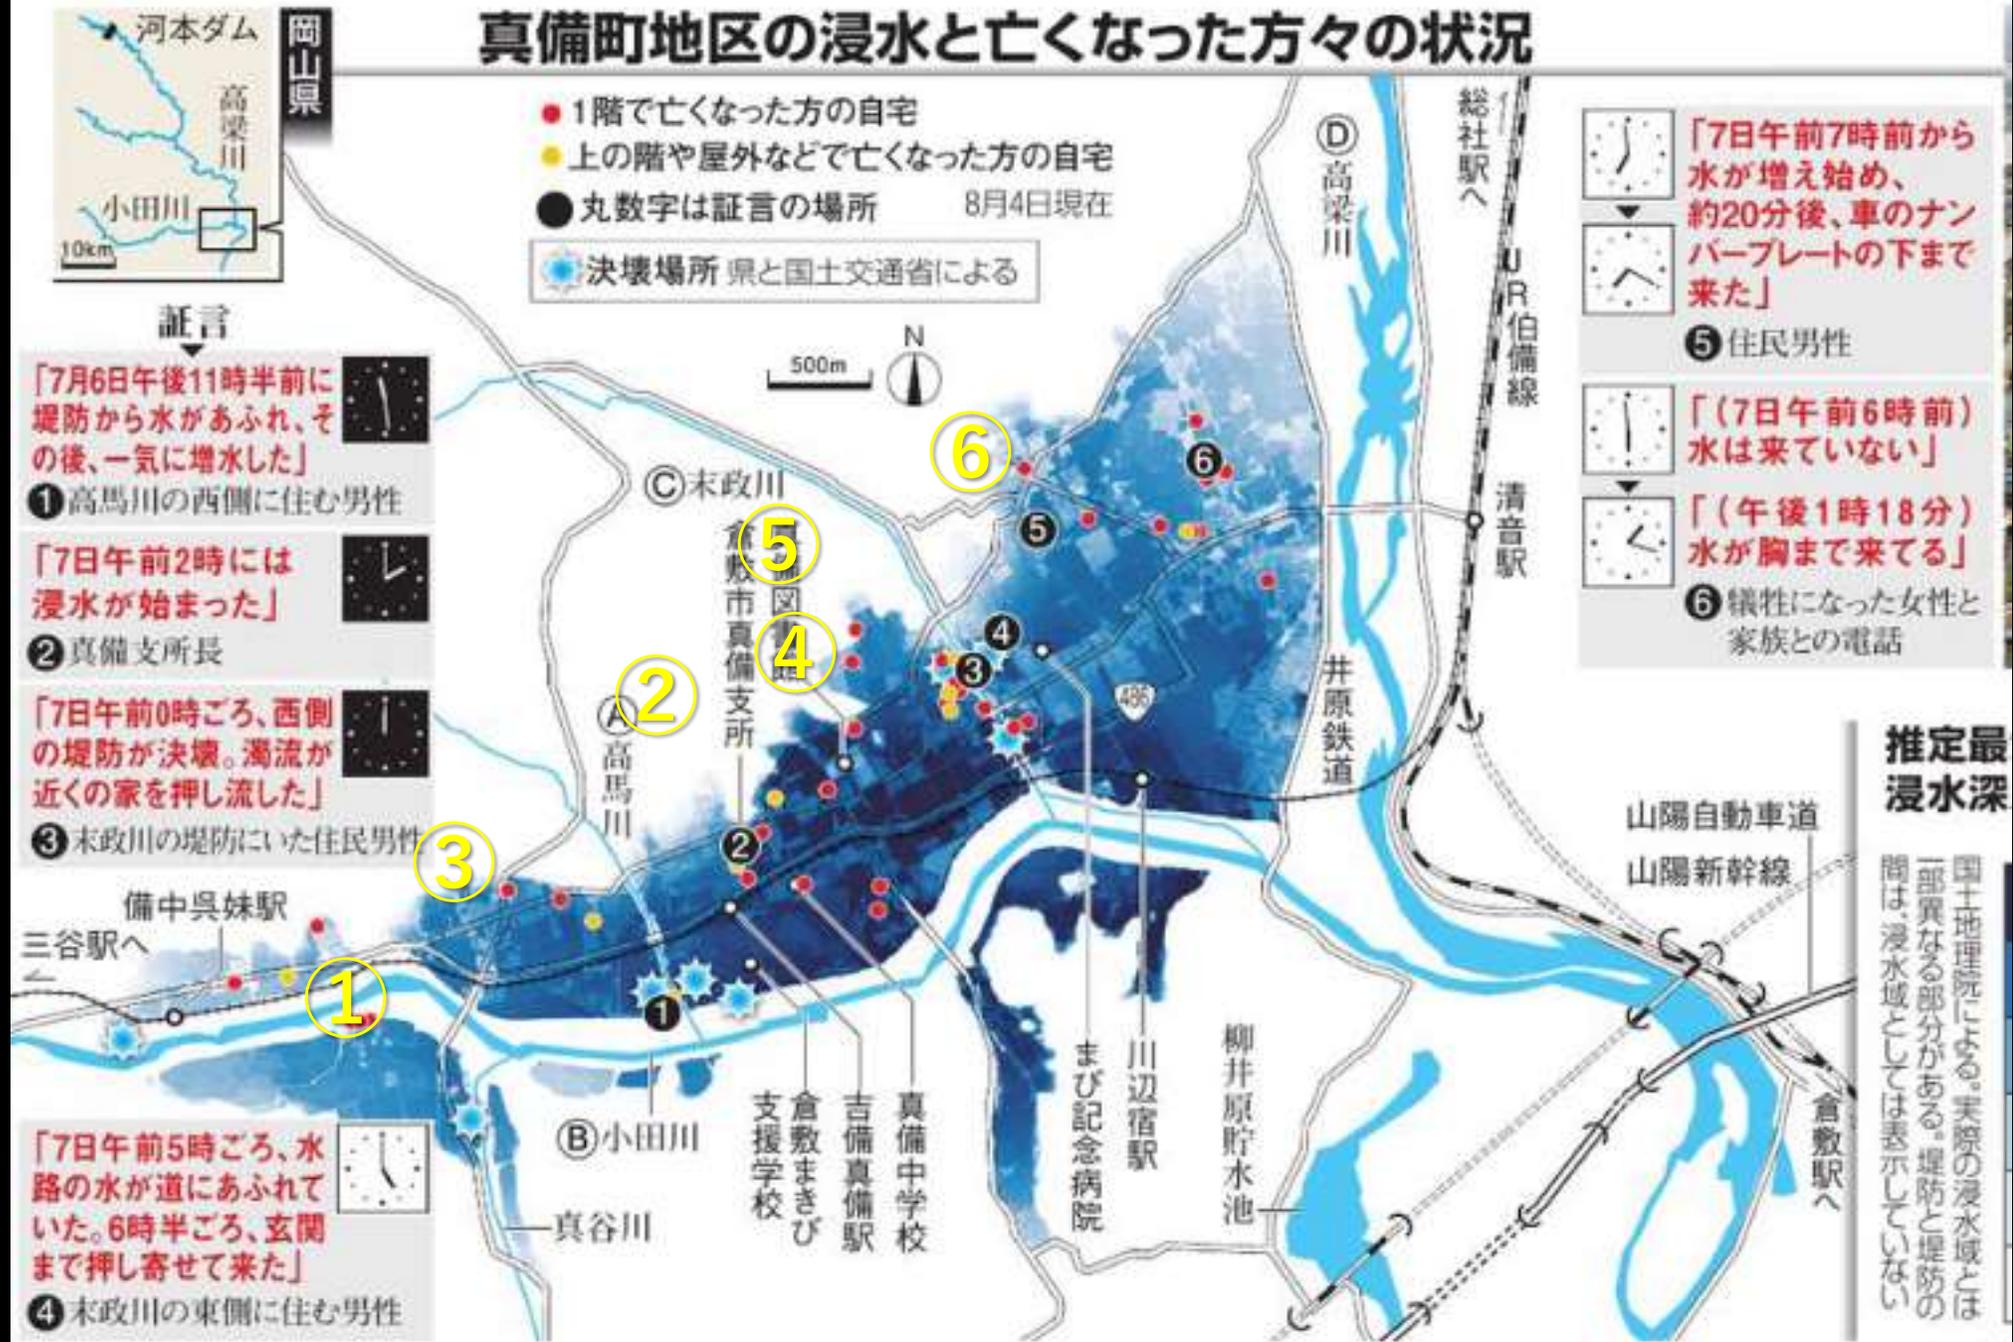
- 亡くなった方は破堤場所近くや平屋が多い。
- 浸水時間に大きな差がある。

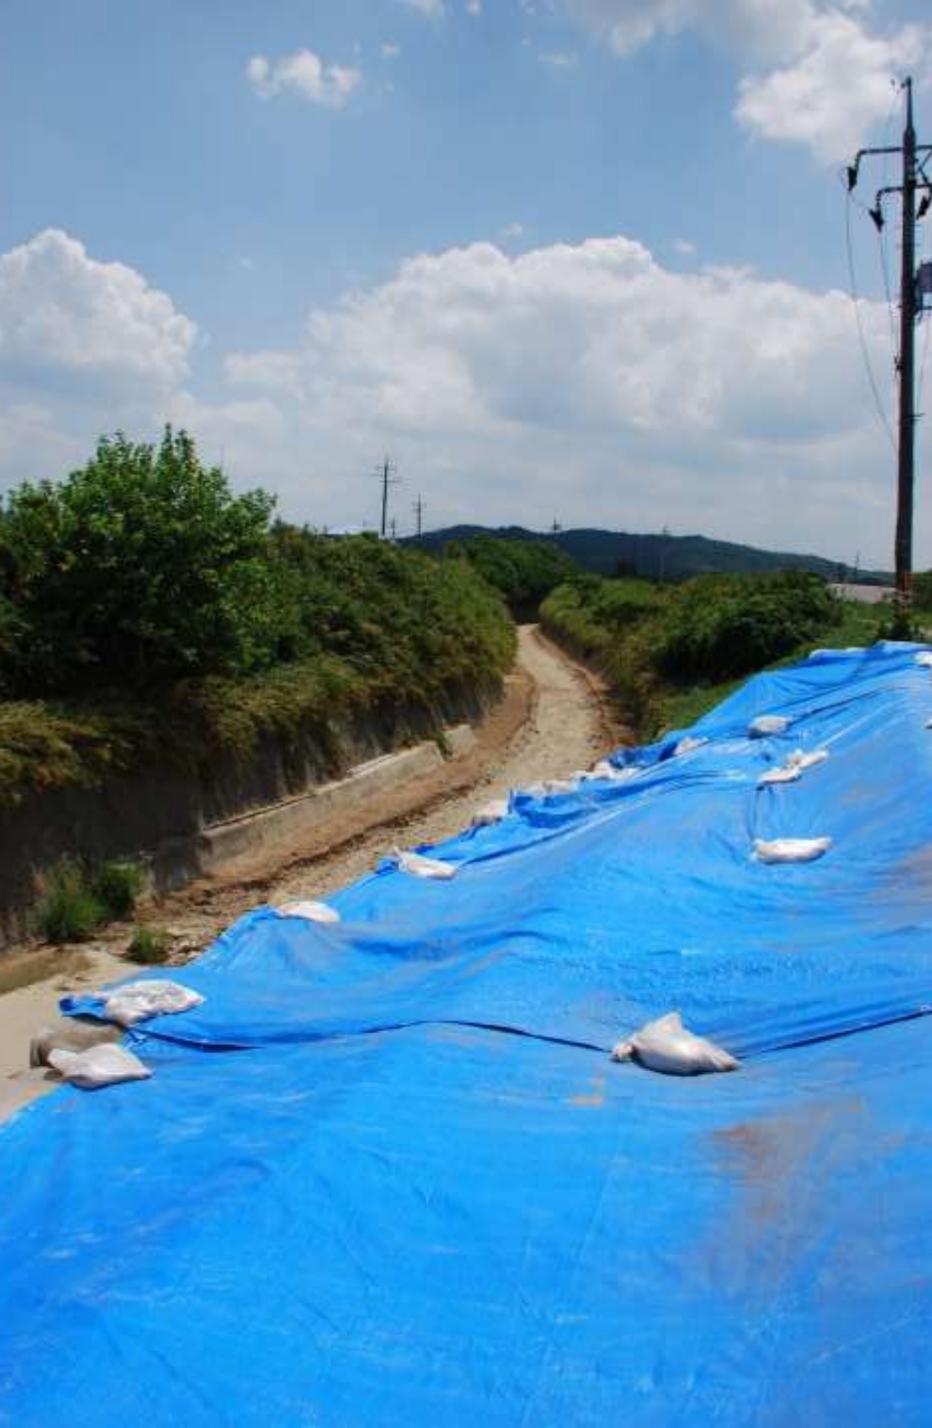
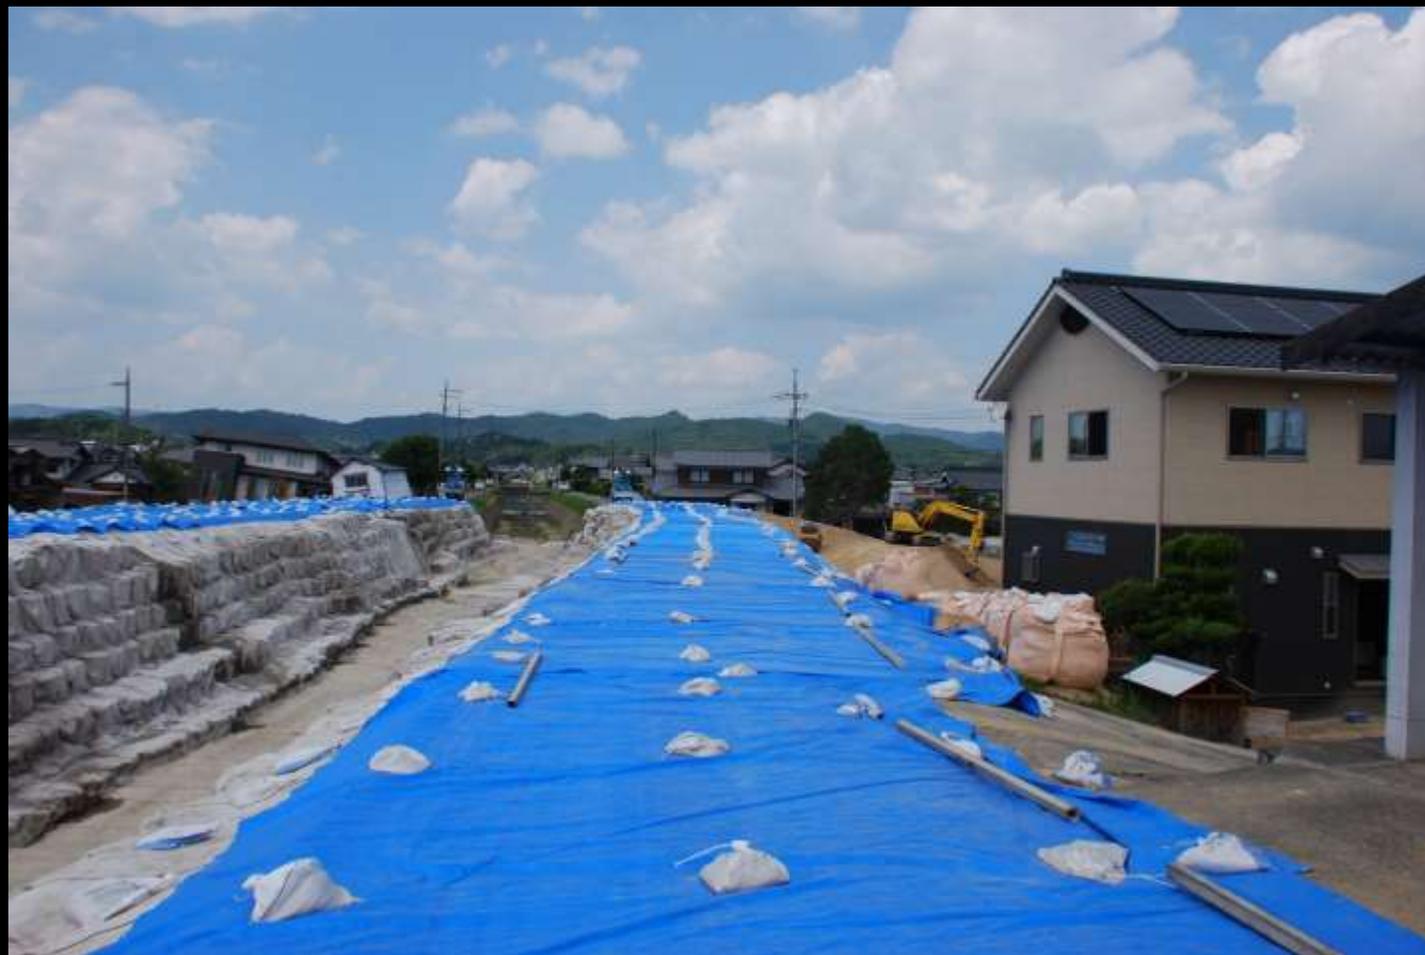
末政川の破堤地点の堤防はやや低い

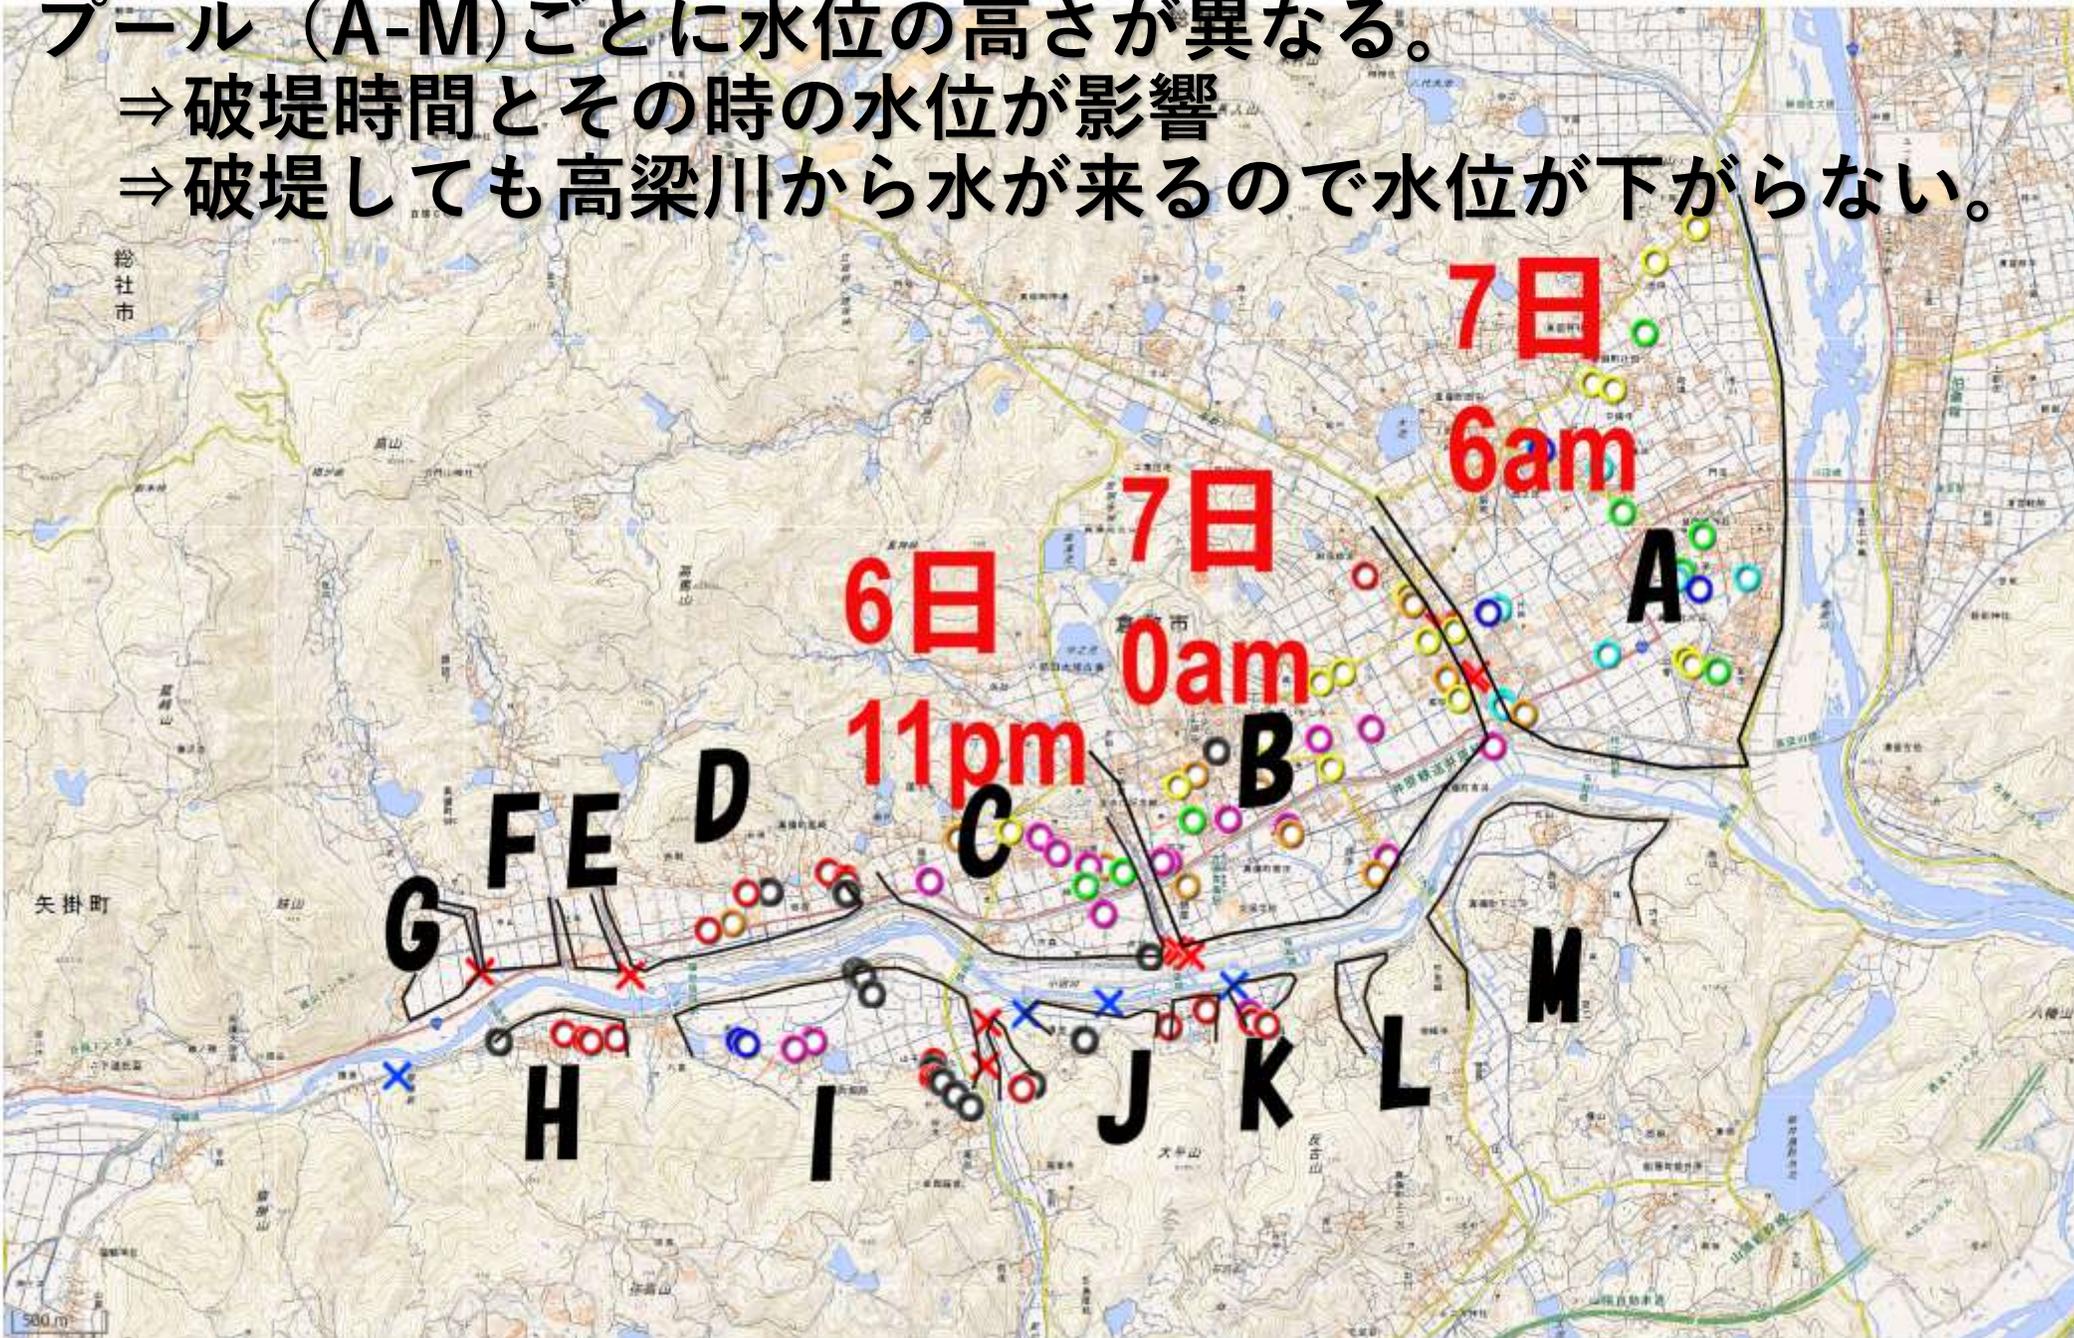
プール (A-M)ごとに水位の高さが異なる。

⇒破堤時間とその時の水位が影響

⇒破堤しても高梁川から水が来るので水位が下がらない。

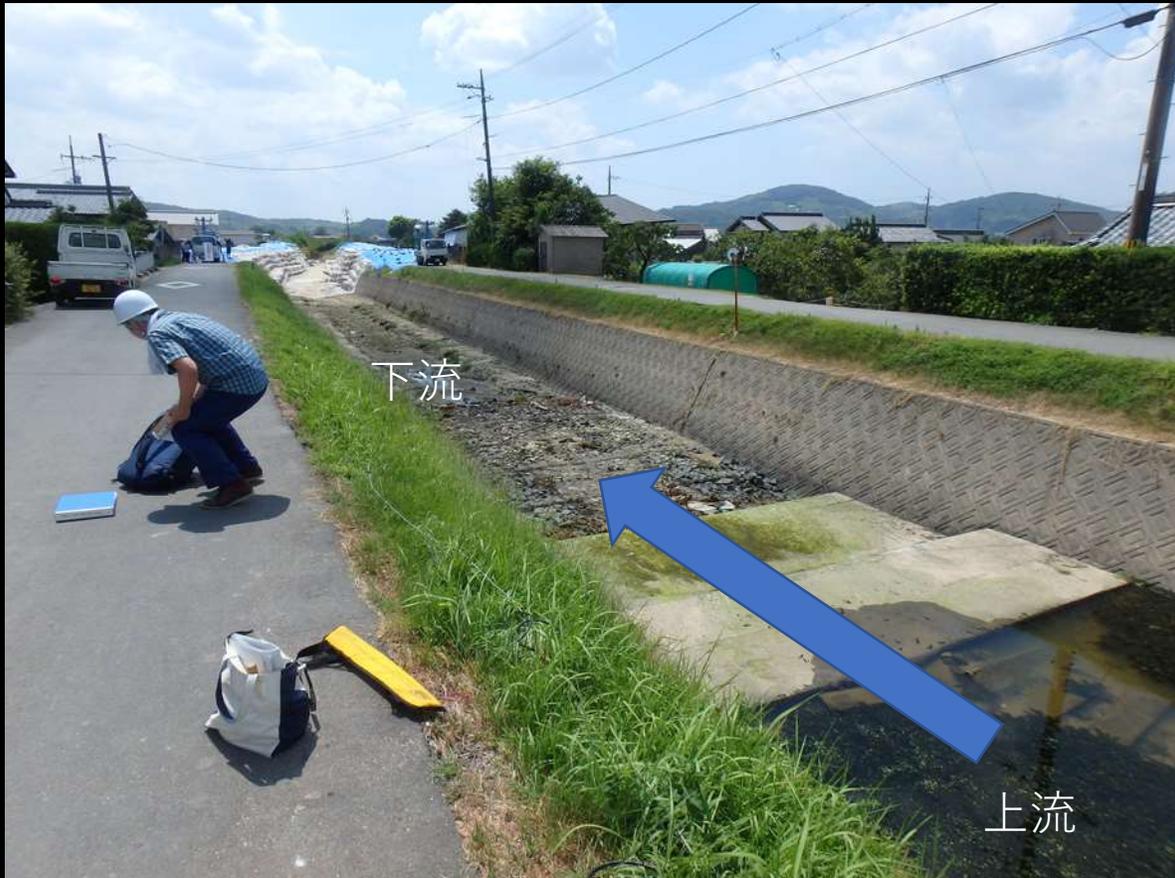
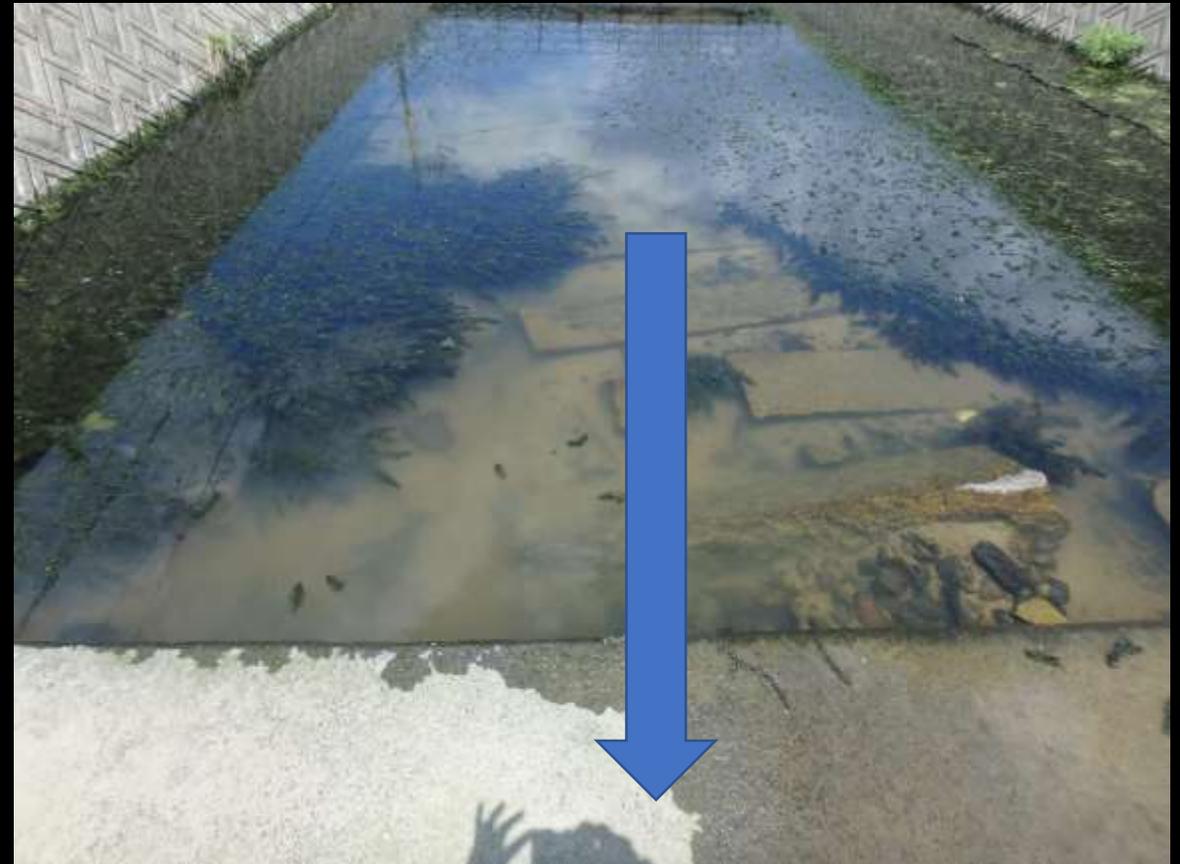
# 末政川破堤場所のやや上流

末政川の上流は河床が埋まっていない。⇒ 土砂出ていない

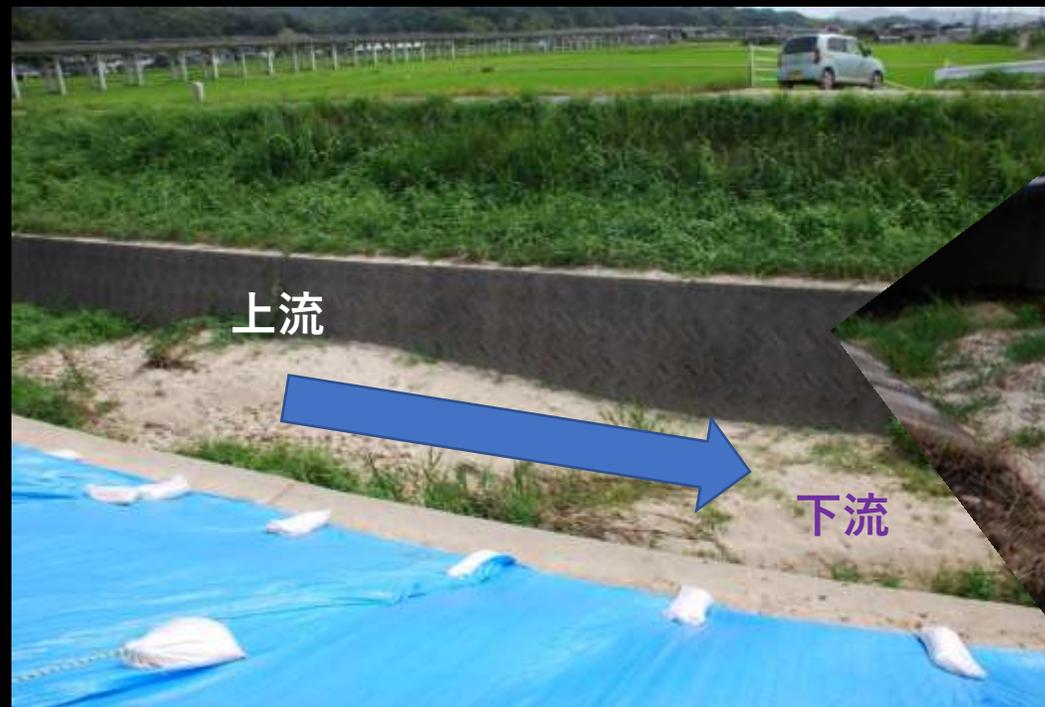
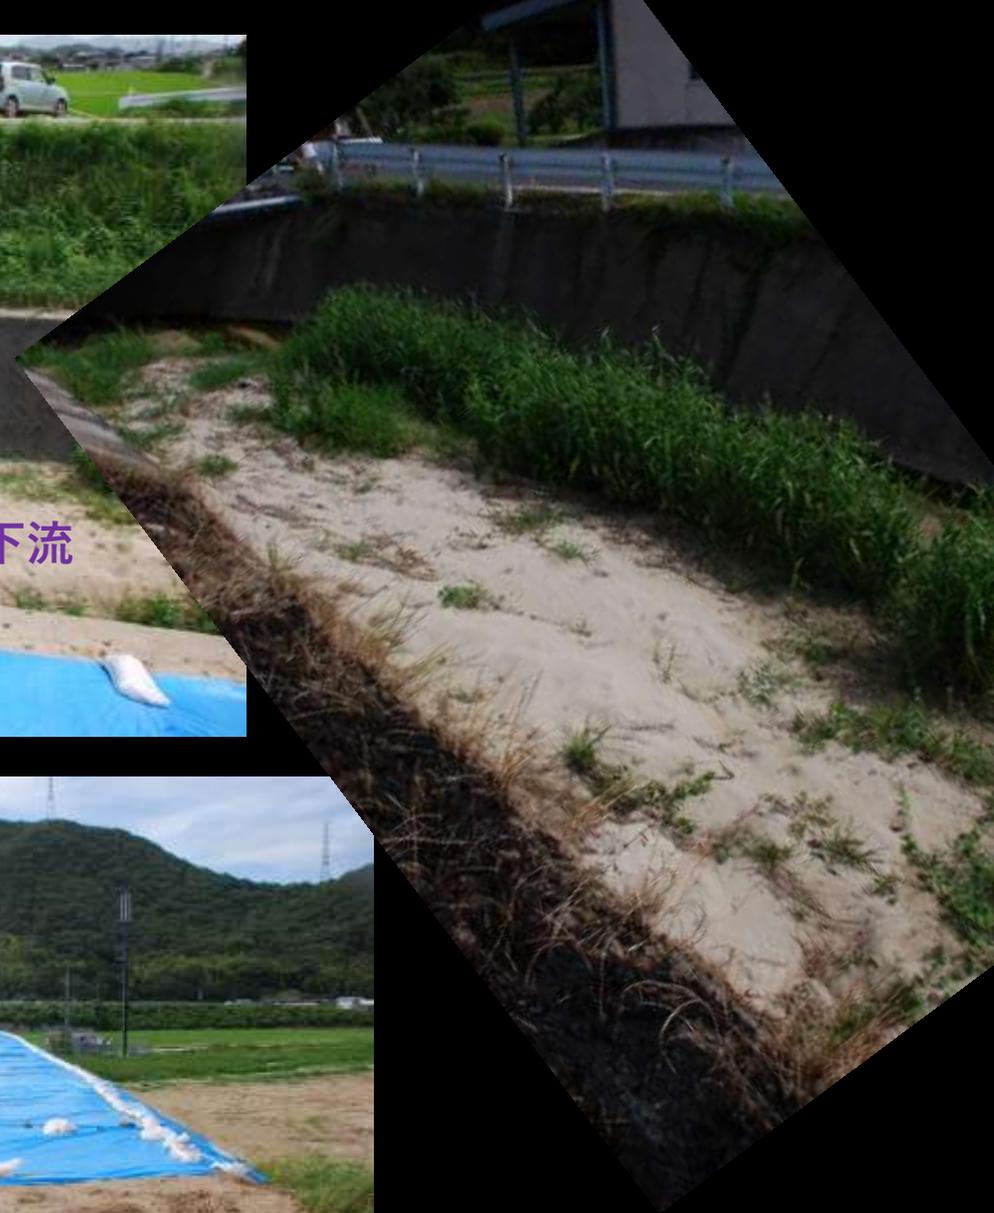
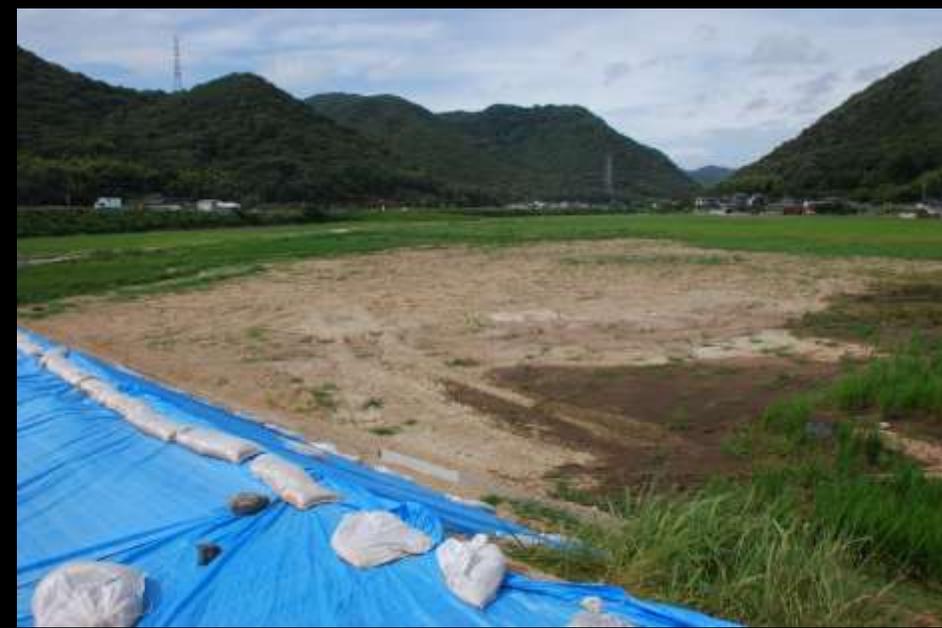
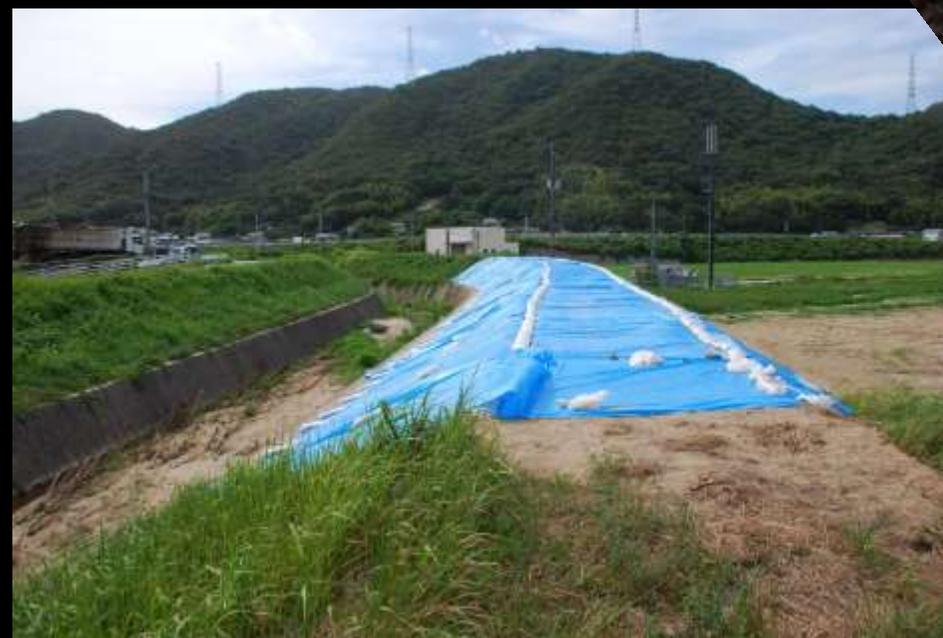
# 大武川の河床

大武川は草が埋まっている。  
土砂が出ている

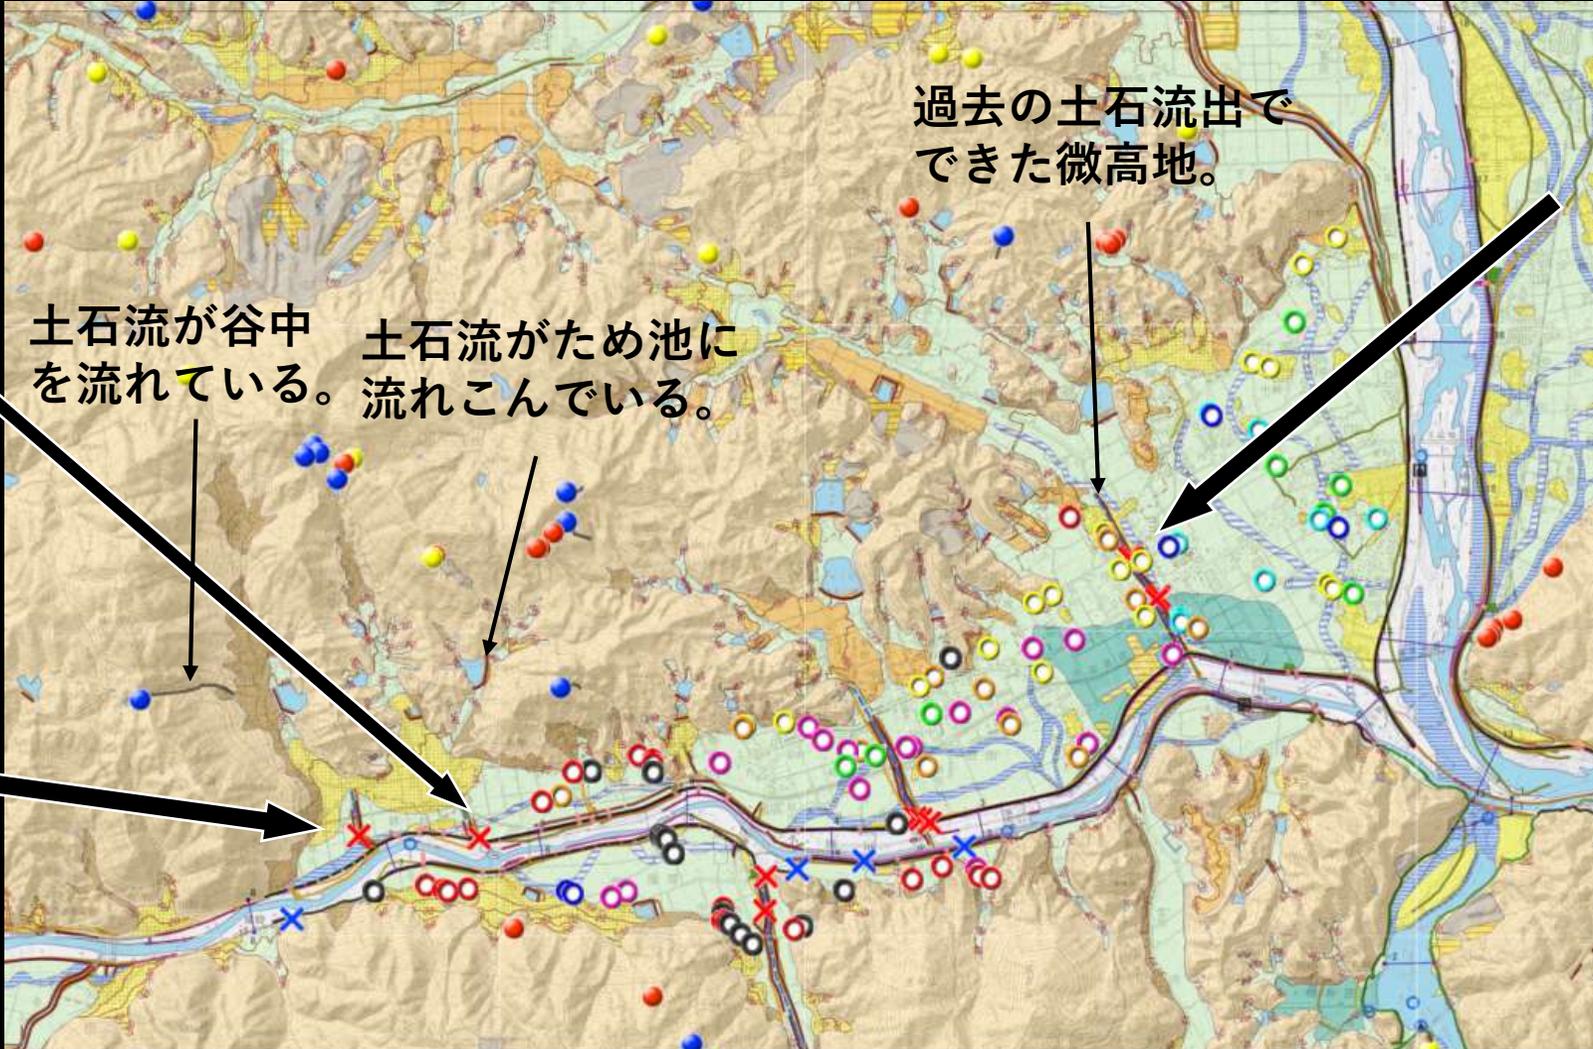
# 土砂が出た大武川には上流で崩壊がある。
