# 平成30年7月豪雨 岡山県倉敷市真備町の水害と特徴 (岡山編)

# 岡山県および真備町の水害の状況

# 真備町の水害

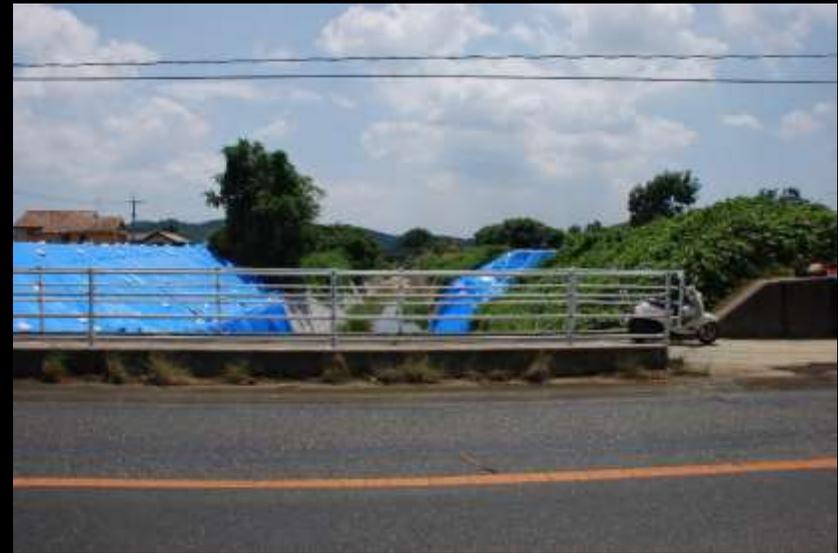
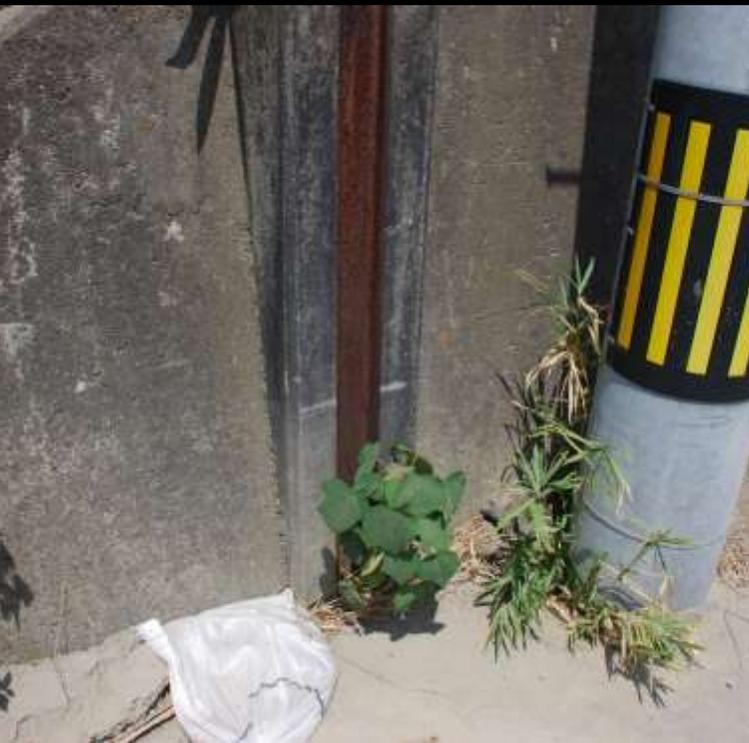
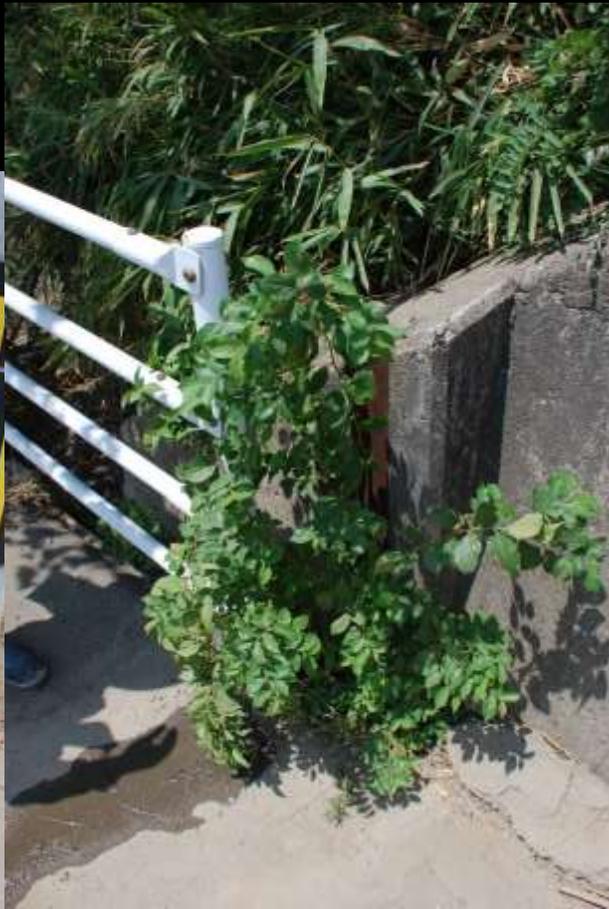
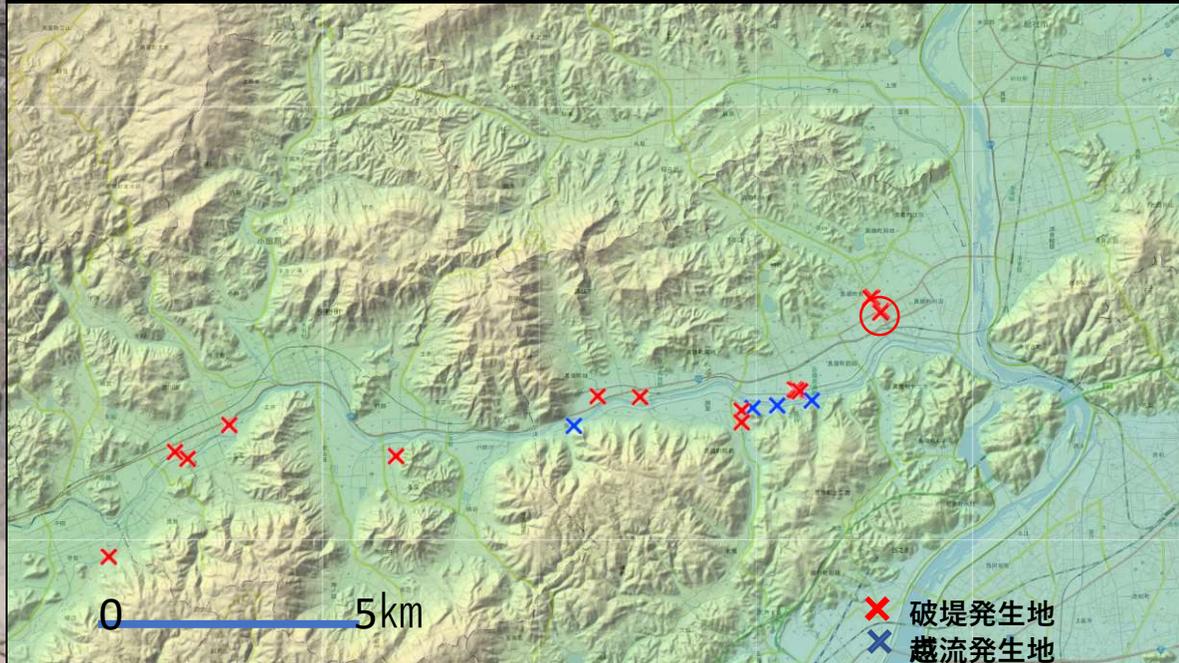
# 国道の閘門の状態

⇒ おそらく閉じられなかった。

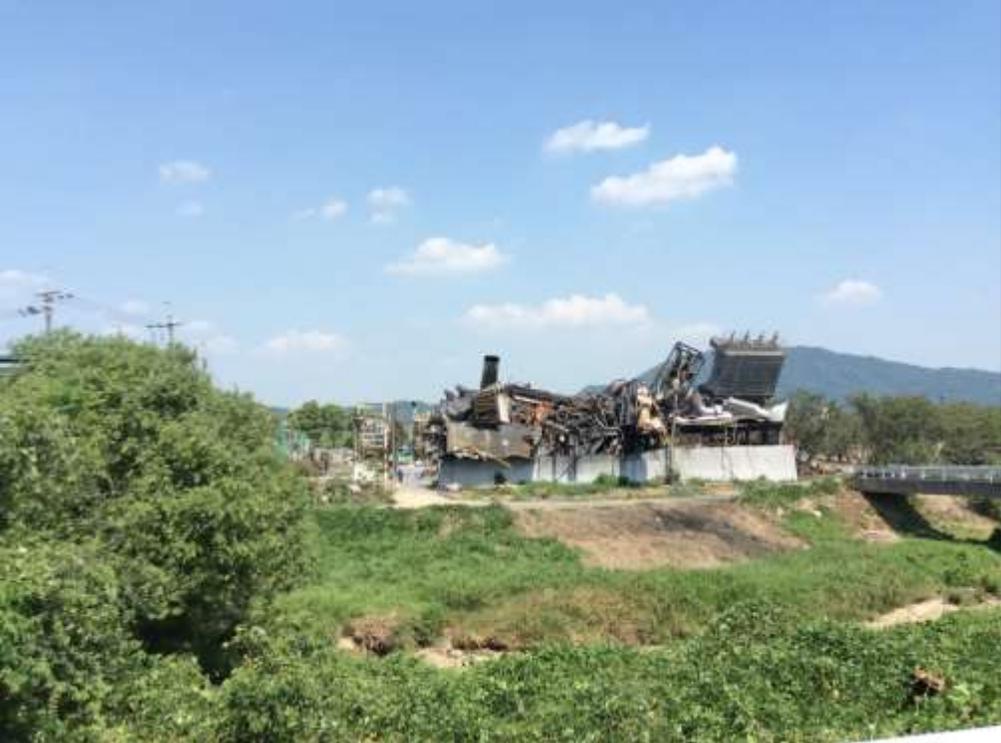
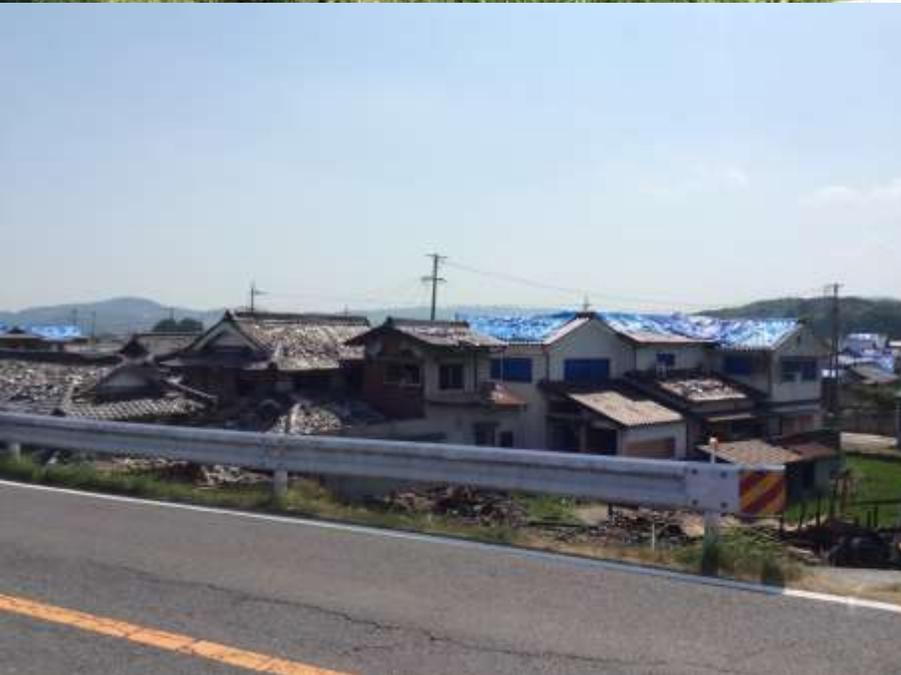
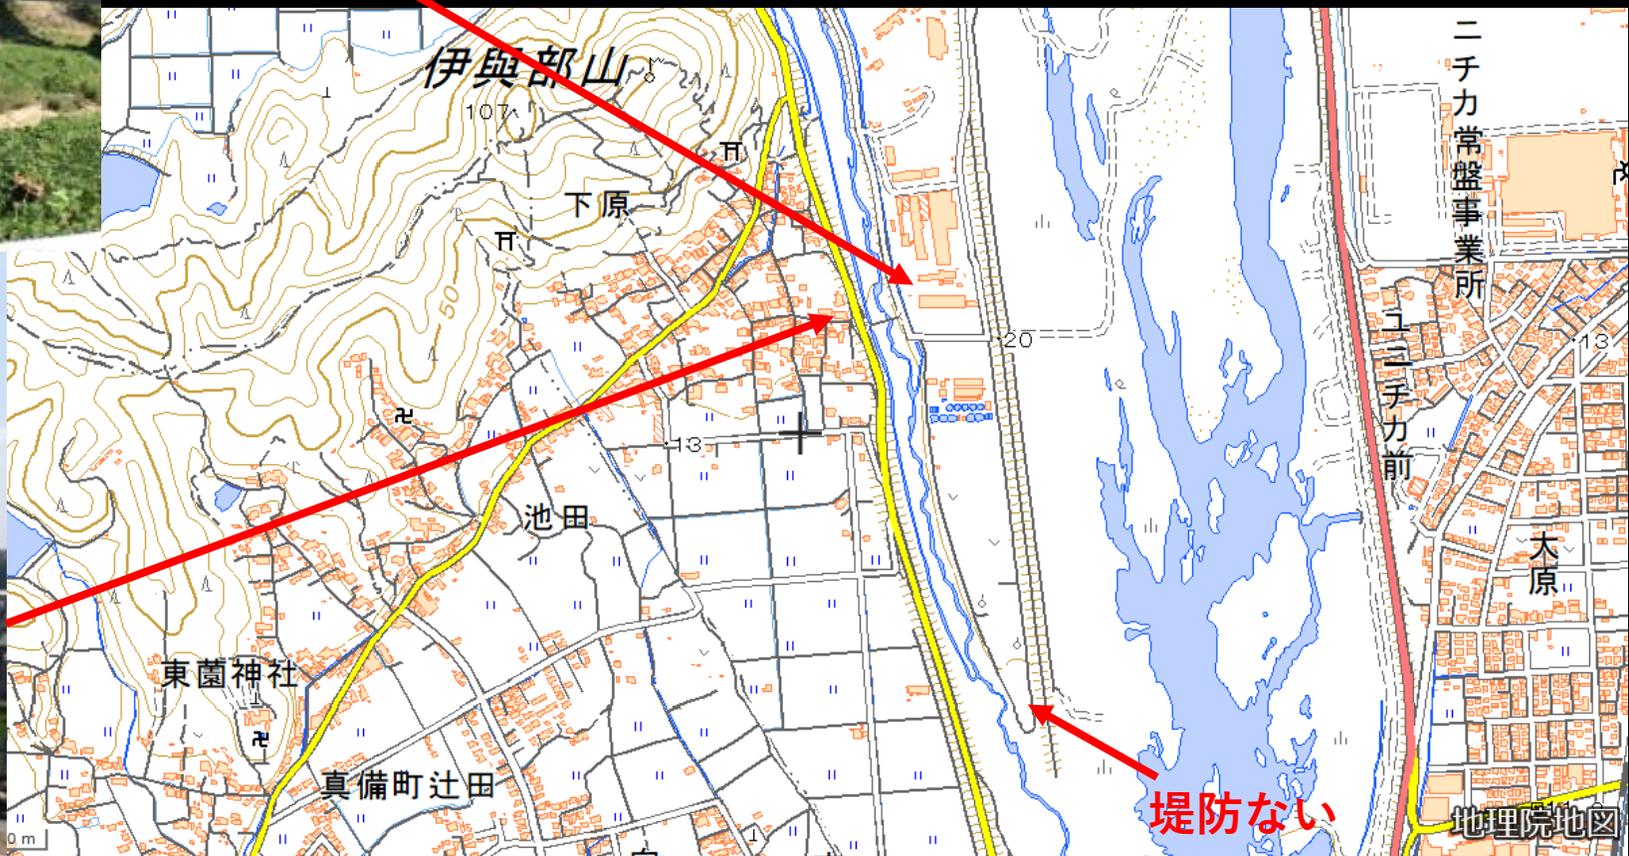
# 化学工場の爆発（水蒸気爆発）事故 二次被害の危険性
