海上保安庁所属ボンバルディア式DHC-8-315型JA722A及び
日本航空株式会社所属エアバス式A350-941型JA13XJの
航空事故調査について
(経過報告)

令和6年12月25日
運輸安全委員会（航空部会）

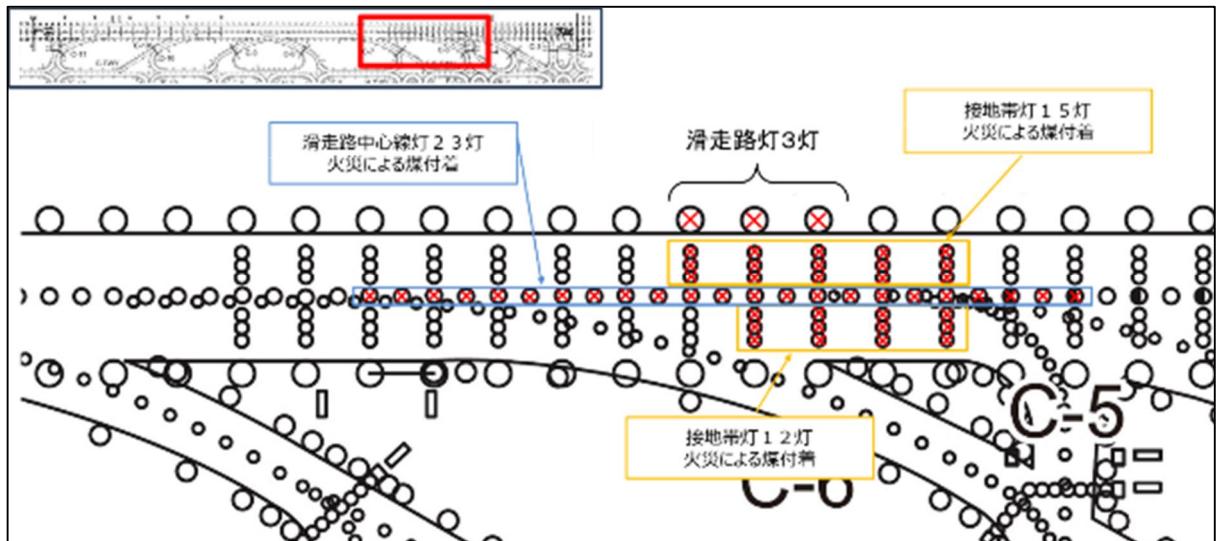
図10-1 飛行場灯火（誘導路中心線灯を除く。）の損壊状況
(衝突場所付近)

- ・接地帯灯 27灯 (火災による煤付着)
- ・16L進入角指示灯 (3.0°) 2灯 (消失及び位置ずれ)
- ・同 (3.25°) 3灯 (損壊及び消失)
- ・高速離脱用誘導路中心線灯 21灯 (火災による煤付着)
- ・誘導路中心線灯 4灯 (火災による煤付着)

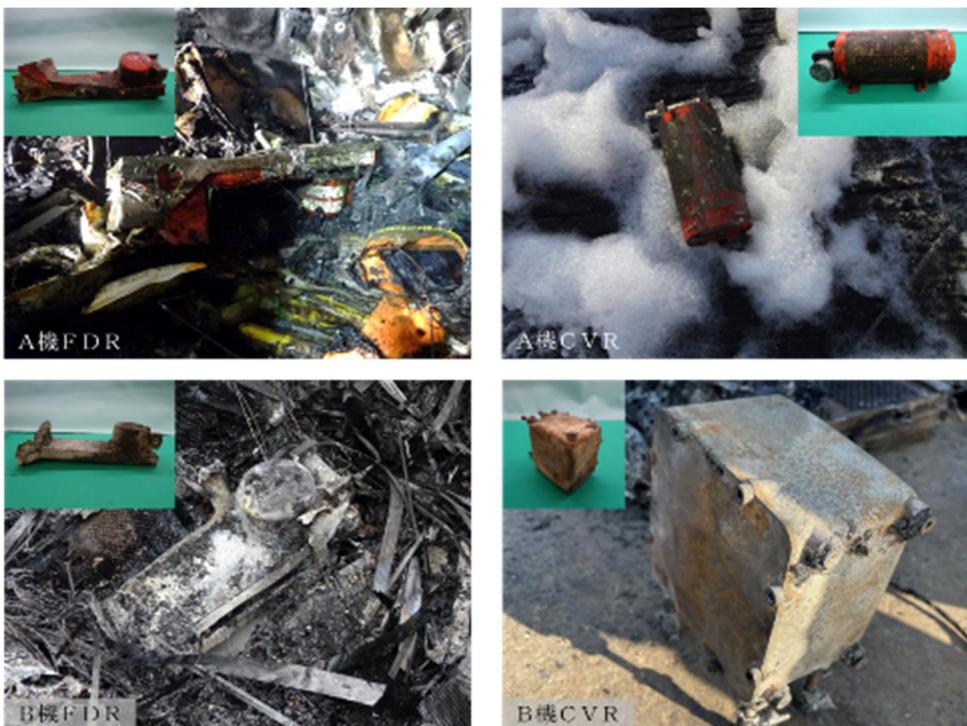
図27 回収されたときのフライトレコーダーの状態

FDRは、外側ケース及び内部電子基板が破損した状態で回収されたが、FDRの信号を記録した記録媒体を内蔵した部分（以下「CSMU」という。）に損傷はなかった。

CVRは、音声を記録したCSMUとそれ以外の部分が分離した状態で回収された。外側ケース及び内部電子基板は破損していた。音声を記録した記録媒体は、信号線が焼損していたため、これを修復して記録を取り出した。

FDRは、外側ケース及び内部電子基板が焼損した状態で回収された。FDRの信号を記録した記録媒体は、信号線が接続されるコネクタの一部が破損していたため、これを修復して記録を取り出した。

CVRは、周辺が激しく焼損したため、外部ケースが機体側格納ラックごと焼失し、音声を記録したCSMUのみが回収された。CSMU以外の内部電子基板は発見することができなかった。音声を記録した記録媒体に損傷はなかった。

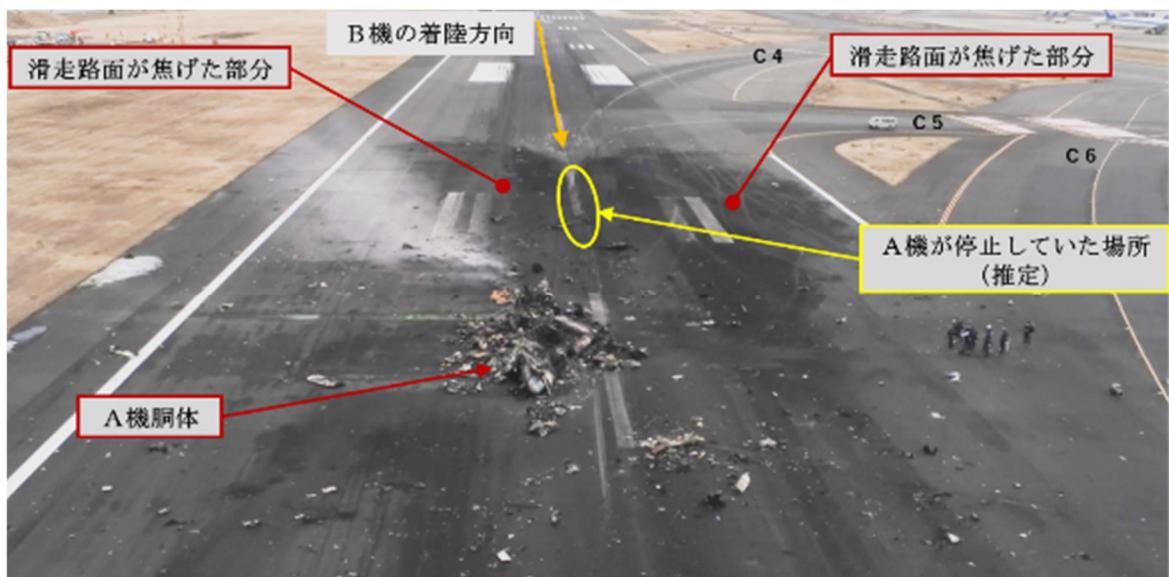
図28 A機とB機が衝突した付近

A機とB機が衝突した付近からA機の胴体部分の残骸があった場所までの間、滑走路面が焼け焦げた状態であった（図28参照）。

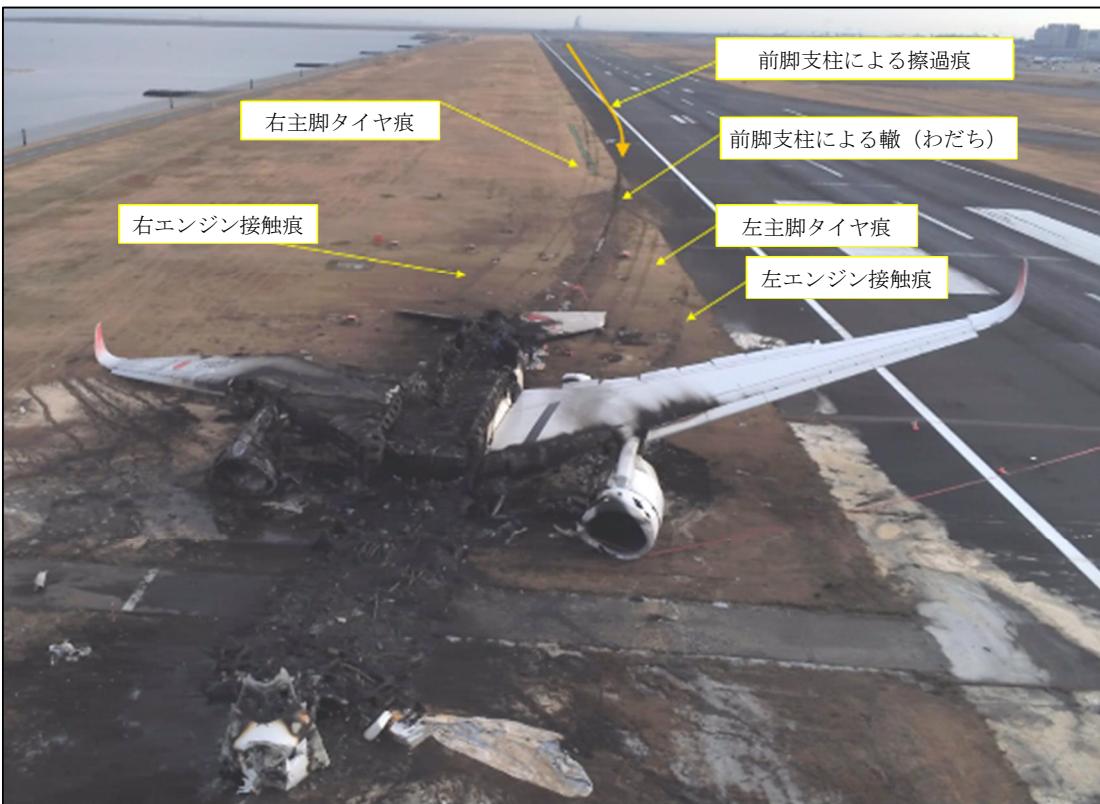
図 29 B 機が滑走路逸脱した後の走行痕跡

衝突した場所から、B機が停止した位置に向かって、滑走路に一筋の擦過痕が残っていた。当該擦過痕は、B機の前脚支柱が滑走路脇の草地につけた轍わだちとつながっていた。B機が滑走路から逸脱して走行した草地には、前脚及び主脚による轍、並びに両エンジンが草地と接触した際に生じた擦過痕があった（図29参照）。

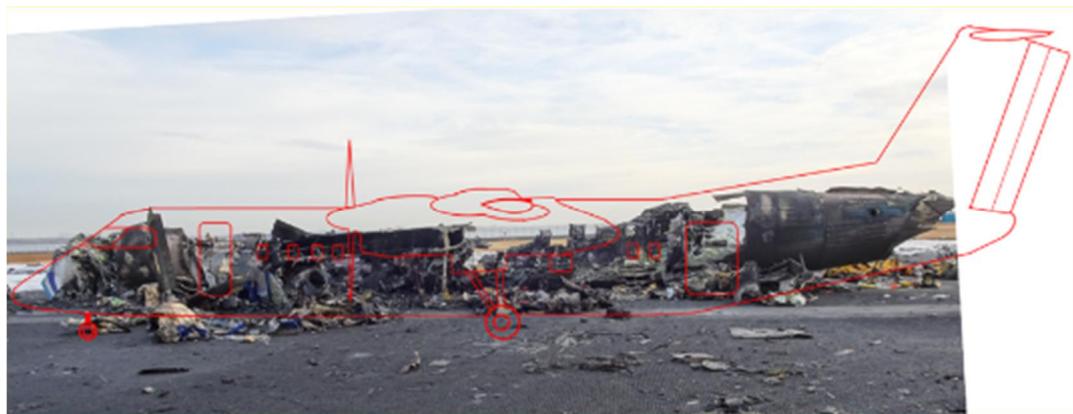
図 30-1 A機の損壊状況図

A機は、胴体の上部が激しく損傷しており、主翼、尾部ともに胴体から分離し、上部後方からの圧力で押しつぶされた形で衝突地点から 90 m 先の滑走路にかく座していた（図 30-1 参照）。また、A機は、胴体下部及び飛散した部分を除いて火災による焼損を受けた。滑走路には衝突地点から胴体残骸を中心に A機の部品が大量に散乱しており、また、A機の主翼構造の一部、ラダー やエレベータ、尾部隔壁の一部などの部品は B機の残骸及びその周辺から発見された。

胴体は、上部後方からの圧力で押しつぶされ、上面は主翼構造を含め全面的に破損、分解し、胴体尾部は一部が水平・垂直尾翼ごと分離し、前方及び周辺に飛散していた。また、火災による損傷が全般的に及んでいた（図 30-2 参照）。

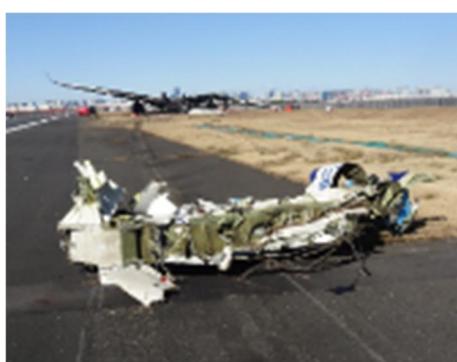
図 31-1 A機 垂直尾翼

尾部は、衝突により胴体下面のテール・アクセストドアから後方の部分が垂直・水平尾翼と共に分離し、大きく損傷・破断し複数の破片となって発見された。ラダーの一部は後方から圧縮・座屈した残骸がB機の機首構造内部から発見された。また、垂直尾翼の主構造部は、B機の近くで発見された（図31-1及び図31-2参照）。

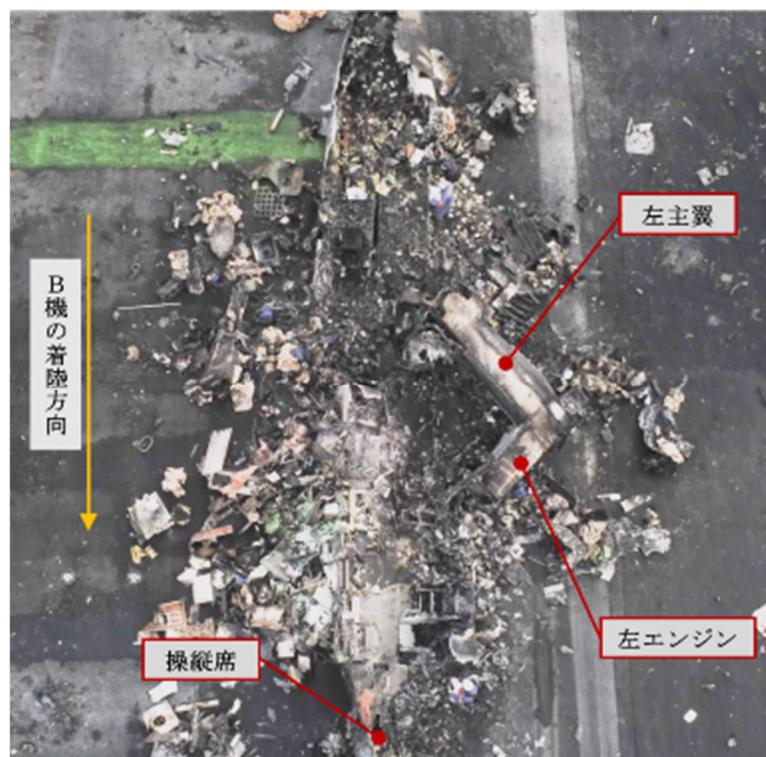
図3-2 A機の左主翼及び左エンジンの状況

左主翼は、胴体の付け根付近で折損し、エンジンごと前方に90°折れ曲がっていた。中央翼及び右主翼は、胴体から分離し、裏返しの状態で約50m前方に飛散していた。左右主翼及び中央翼は、いずれも後方からの圧力で後縁部が大きく座屈・変形しており、エンジンから外側の大部分は破断していた。また、衝突後に発生した火災により大きな損傷を受けていた（図3-2参照）。

なお、B機の両エンジンのファン・ブレードの後段からは、粉碎されたA機の主翼構造の一部が発見されている。

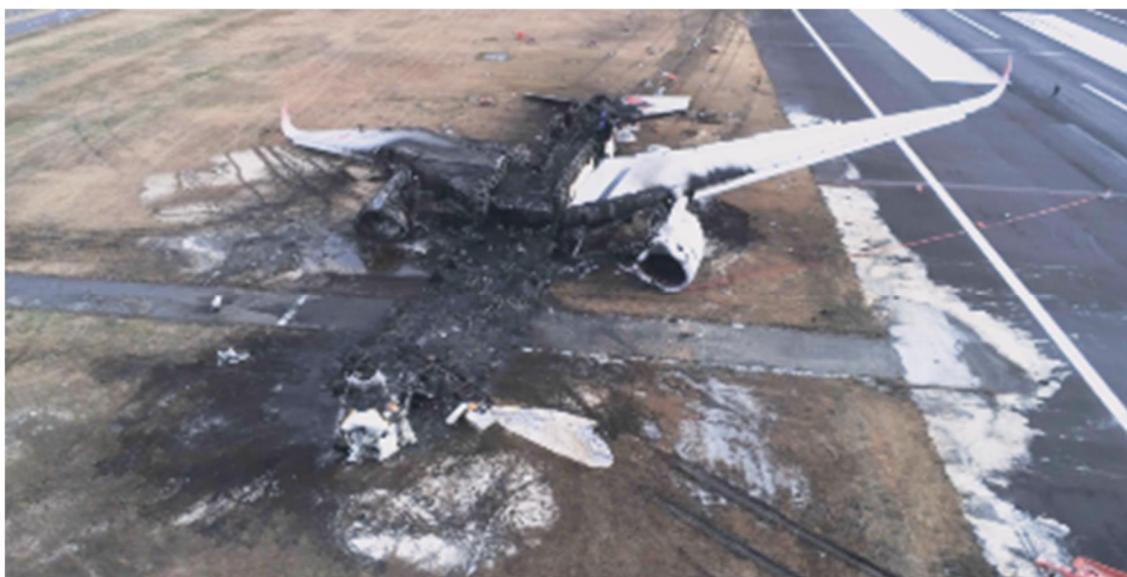
図33 B機全体像

B機は、前脚部が滑走路脇の草地に埋没し、前傾姿勢でかく座していた。レドーム、前方隔壁部及び左右エンジンのインテーク部にはA機が衝突した際に生じた損傷があった。

衝突地点の周辺には、B機から脱落した前脚の一部、左主脚ドアや胴体中央下部にある空調システムの部品、エンジンのファン・カウルの一部などが散乱していた。

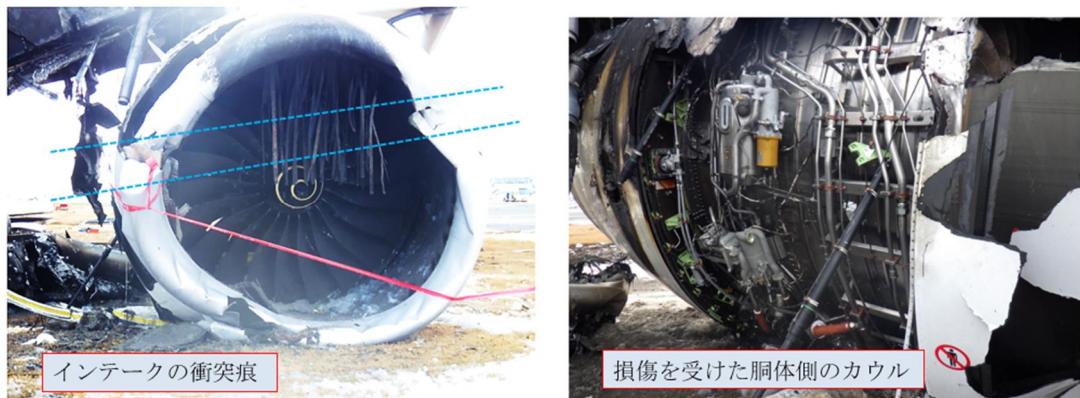
図36-1 左エンジンの損傷の状況

インテークの前方に、2時及び10時の方向に衝突痕があり、インテーク・バレルの2時方向（胴体側）は裂けて穴が開いていた。ファン・カウルは右側（胴体側）が大きく欠損し、破片は滑走路上に散乱していた（図36-1参照）。破損した右カウルの内部においては、油圧系統のエンジン駆動ポンプへの油液供給ラインの2本のうちの1本が衝突により破断していたほか、多数の損傷が見受けられた。逆噴射機構については格納位置にあったが、ロック機構の状態は外部からは判別できないため不明である。

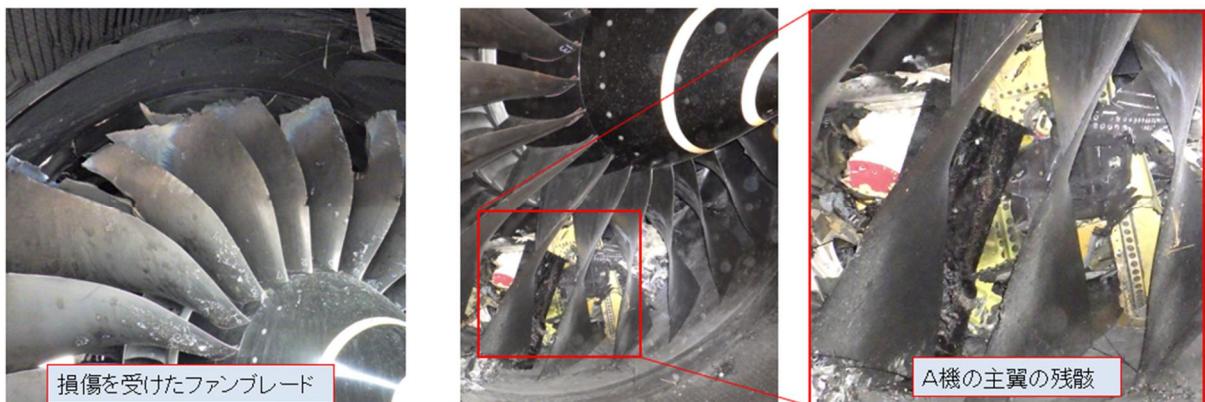
図36-2 左エンジン内で発見されたA機の残骸

ファン・ブレードは、全22枚のうち7枚にブレード先端の大きな欠損があり、また他のブレードにも多数の損傷があった。また、ファン・ブレードの後段から、A機の粉碎された翼構造の一部が発見された（図36-2参照）。ファン・ダクトの後方は激しい火災にさらされており、ダクト内部も火災による激しい損傷が見受けられた。

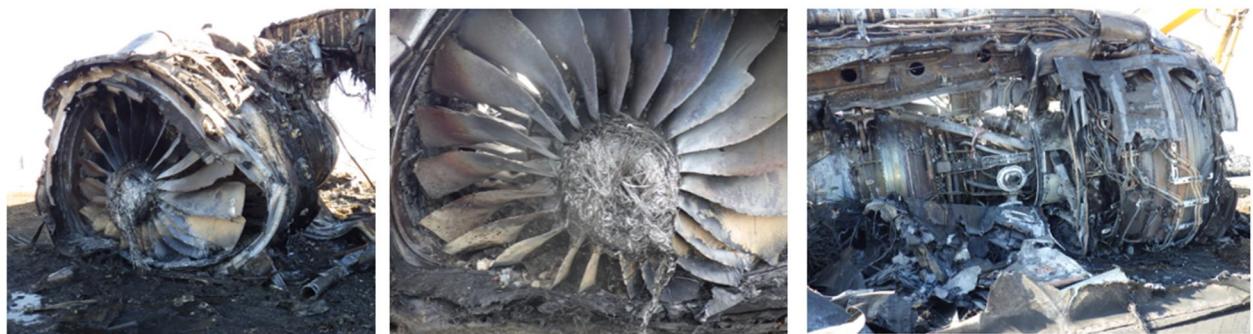
図37 右エンジンの損傷の状況

全体的に火災による損傷が激しく、インテークは完全に焼失していた。ファン・セクションは地面にめり込む形で変形し、ファン・ブレードも複数枚がブレード先端を欠損し、ファン・ケースと共に変形していた。スピナーは火災による損傷を受けていた。ファン・ブレードの後段には、左エンジンと同様に、粉砕したA機の主翼の一部があった。エンジン全体は火災による損傷が顕著であり、ファン・カウル、リバース・カウル共に激しく焼損しており、周辺にあるE E Cなどの装備品も完全に焼失していた（図37参照）。

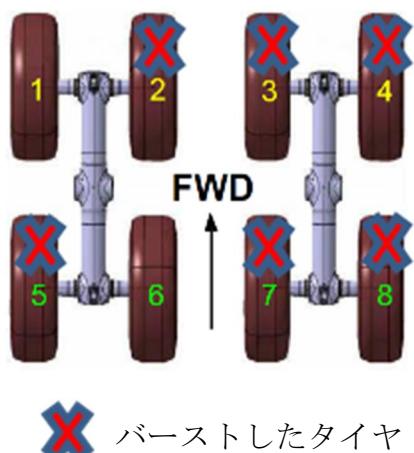
図38-1 B機主脚
タイヤ配置図

いずれも機体には正常に取り付いていた。主要構造部に異常はなかったが、周辺には油圧配管の折損等の損傷が多数認められた。タイヤは、衝突や火災による損傷で1番タイヤ及び6番タイヤを除いて全てバーストしていた（図38-1参照）。

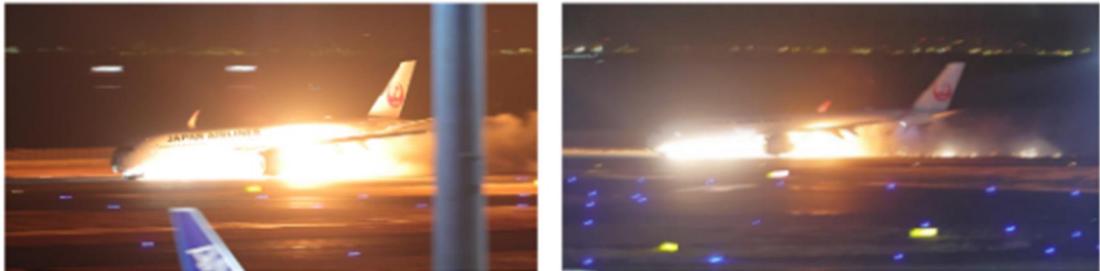
図40-1 衝突後、滑走するB機 (目撃者提供)

B機は、最初に機首部がA機の尾部に衝突し、操縦室床下の電気室の前方部分に大きな損傷を受けた。続けてB機の両エンジンはA機の主翼に衝突し、大きな損傷を受けた。衝突したA機の胴体は、B機がA機の上を通過する際、B機の胴体下面にも損傷を与えた。B機はそのまま約1,400m滑走したところで滑走路を右に

それ、滑走路脇の草地を約300m滑走し、地上施設と衝突して更に損傷を受け、前脚を地面に埋没させた前傾姿勢でかく座し、停止した。

滑走中、機体は横転や大きく進路変更することはなかった。これは両主脚が倒壊しなかったこと、不作動となったライトコントロールや逆推力、ブレーキによる非対称な抗力が生じなかつたことによると考えられる。

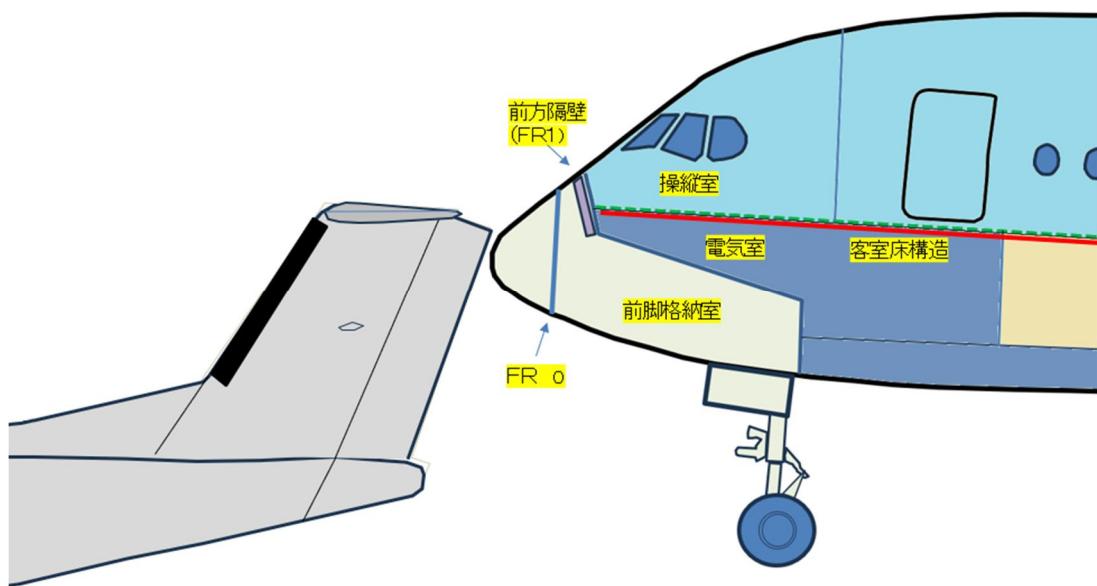
図 40-3 推定される衝突時の相対関係

B機のレドーム先端がA機のT字型尾翼に正面中央から衝突し、A機の方向舵の一部が、B機のレドームから前方隔壁（F R 1）まで貫通し、圧壊した。しかし操縦室及び客室に大規模な損壊は生じなかった。これは、衝突時の姿勢とA機との相対的な位置関係で、B機の客室床構造が胴体の構造の支えとなつことにより、機首部が圧壊することなく形状を維持することができたことによるものと考えられる（図40-3参照）。

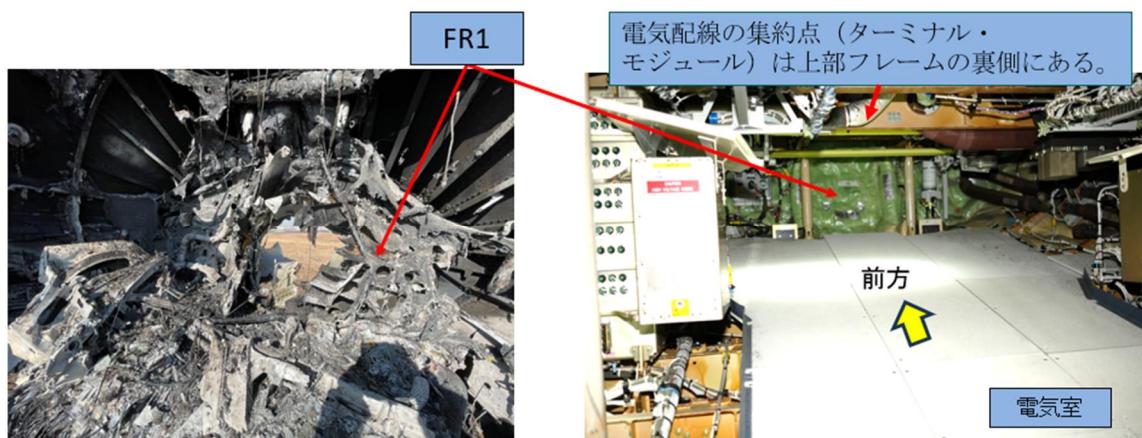
図 40-4 機首部分の損傷

操縦室では、衝突によって操縦室ドアがフレームから外れた一方、操縦室床下の電気室前方も衝突によって損壊し、以下の機構に重大な損傷が生じたと考えられる（図 40-4、図 40-5 参照）。

- ・方向舵ペダルの位置センサー及びその入力機構
- ・ブレーキ・ペダルの位置センサー（BPTU）及びその入力機構
- ・操縦室中央ディスプレイ裏の電気配線の集約点（ターミナル・モジュール）
- ・周辺のサーキットブレーカー・パネル及びEPC、周辺の電気配線等

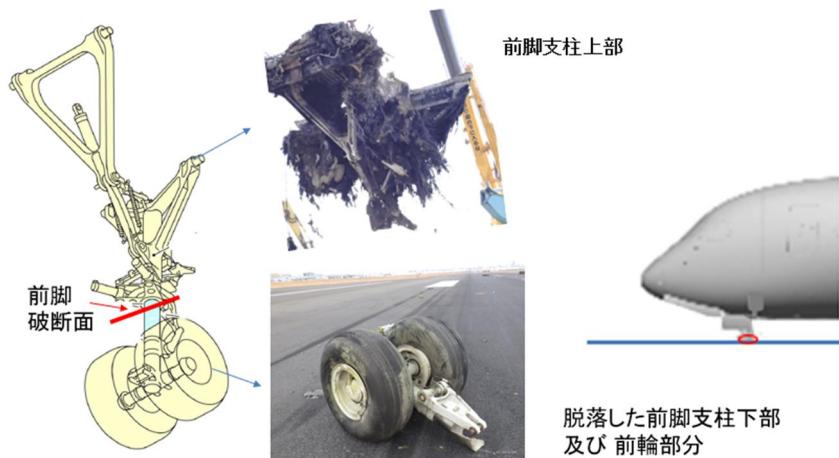
図40-6 折損した前脚 （エアバス社提供図に加筆）

前脚は、支柱の途中で折損して機体から分離した。前脚タイヤを含む分離した部分は衝突地点から480m先の滑走路に脱落していた。機体に残った支柱は倒壊しなかったため、機首部胴体下面は、滑走中、地面との接触を避けられた（図40-6参照）。

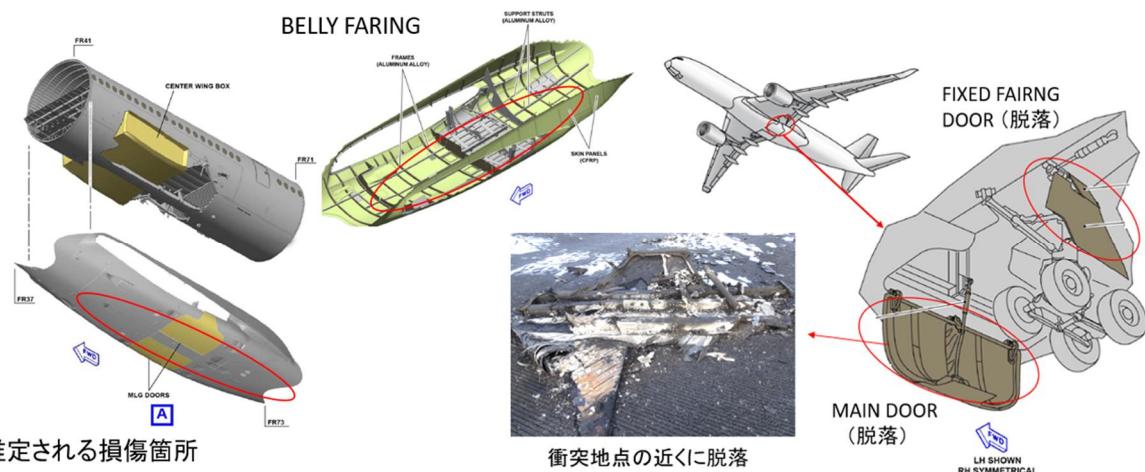
図4 1 脊体下部の損傷、ベリイ・フェアリング
(エアバス社提供図に加筆)

衝突したA機の脇体は、B機がその上方を通過した際、B機の脇体下部に損傷を与えた。主翼ベリィ・フェアリング内にある空調関連の機器の大半が下面からの衝突で破損、脱落し、また、その後方でA機が爆発的な火災を起こした

ため、脱落した左の主脚格納室ドア及び左主脚ドアが、衝突地点の近くで激しく焼損した状態で発見されている（図4 1、図4 2参照）。

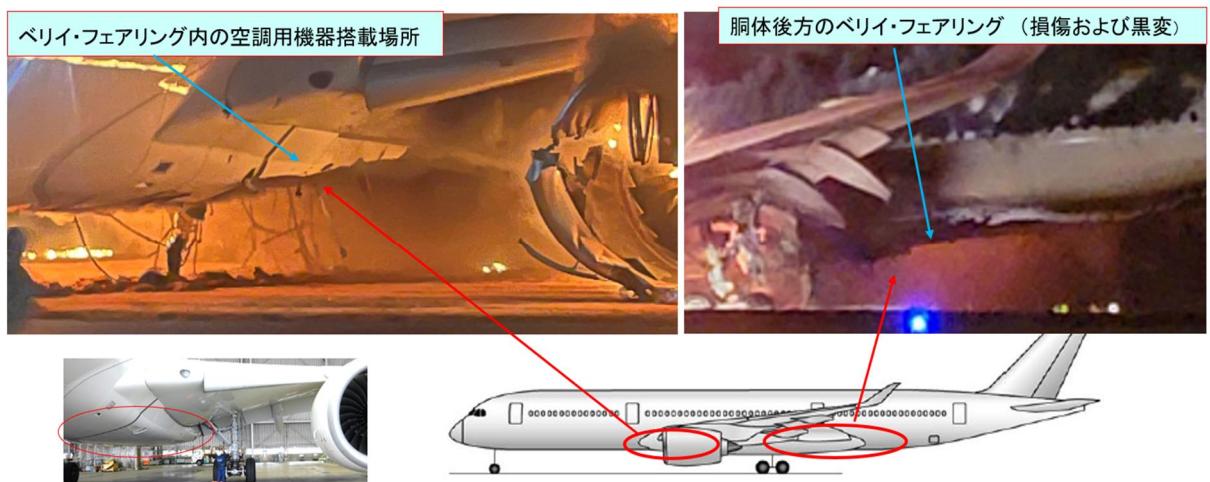
図4 2 脊体下部の損傷 (エアバス社提供図、乗客提供)

主脚格納室はドアの脱落により開放状態になり、衝突時に発火したA機の破片と燃料によって、主脚格納室内と、その後部隔壁に損傷を与え、その周辺で火災が発生したと考えられる。主脚格納室のほぼ直上に位置するL3の前方周辺の客室内では、衝突直後から焦げくさい臭いが生じ、機体停止後、すぐに床下から煙が生じている。また、主脚格納室後方の胴体下部も損傷を受け、周辺が黒変していた（図4 2参照）。

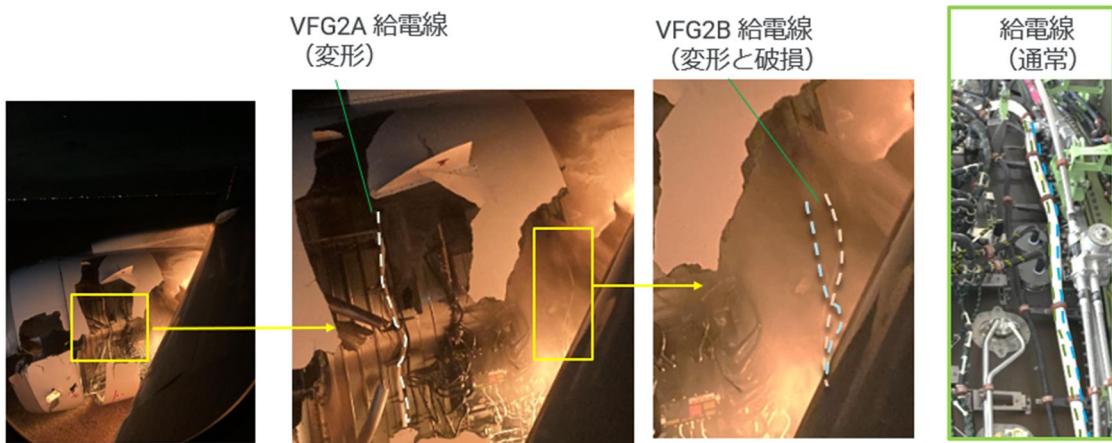
図43 右エンジン発電機（VFG）給電線の破損状況

右エンジンのVFG 2台の給電線、配線周辺が損傷を受けていたことが認められた（図43参照）。

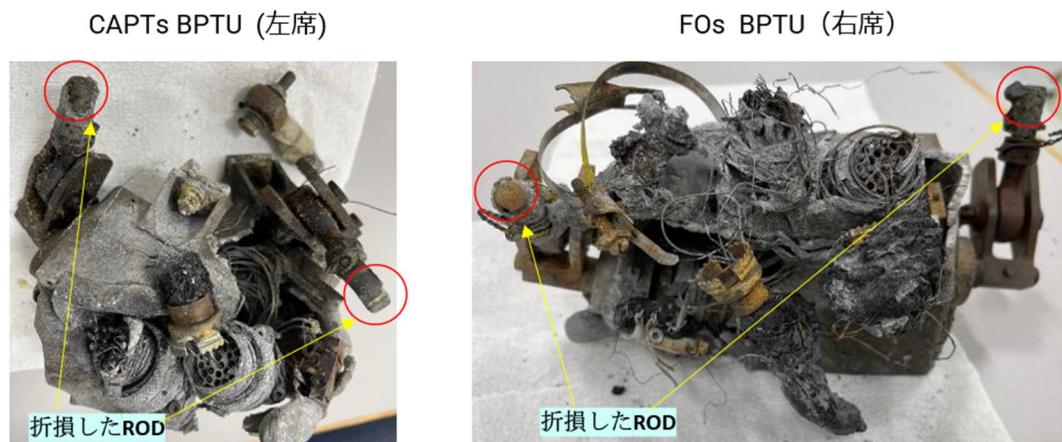
図45-2 損傷したBPTUと折損した入力ロッド

衝突により前方隔壁（F R 1）が破壊された際に、B P T Uの作動機構が破損し、運航乗務員の操作がブレーキシステムに伝わらなかつたと推定される。また、両主脚の前面にあるブレーキの油圧弁及び配管がA機との衝突により損傷を受けていたことや、ブレーキの油圧システムが配置されている主脚格納室が損傷を受けていること、タイヤの大半がバーストしていたことから、入力機構が正常であってもブレーキは正常に機能しなかつた可能性がある。

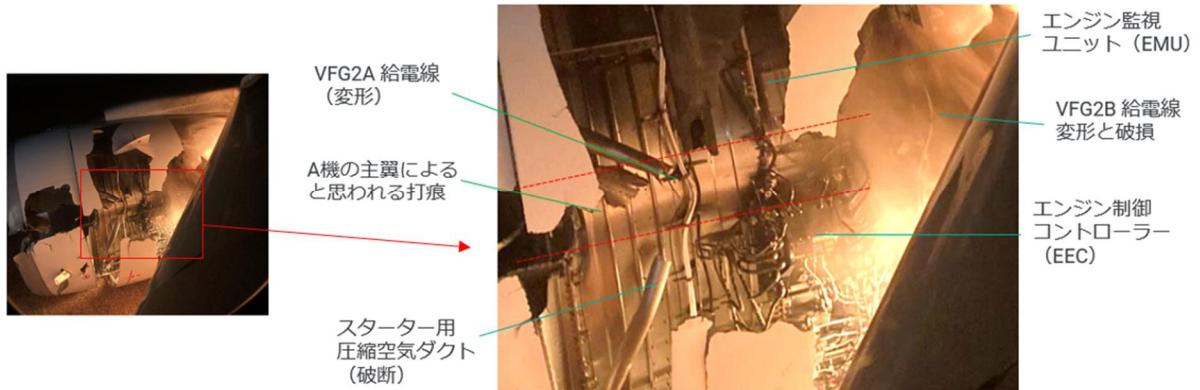
図 4.6-1 衝突直後の右エンジン（乗客提供）

A機の左右の主翼はB機の両エンジンの空気取入口に衝突した後、B機の胴体と左右エンジンの間を抜け、B機の内側のファン・カウルに接触し、両方の内側ファン・カウルとその内部に損傷を与えた(図46-1、図46-2参照)。特に右のエンジンの損傷は大きく、エンジン制御の中核となるEEC周辺の配線が損傷を受けた(図46-1参照)。

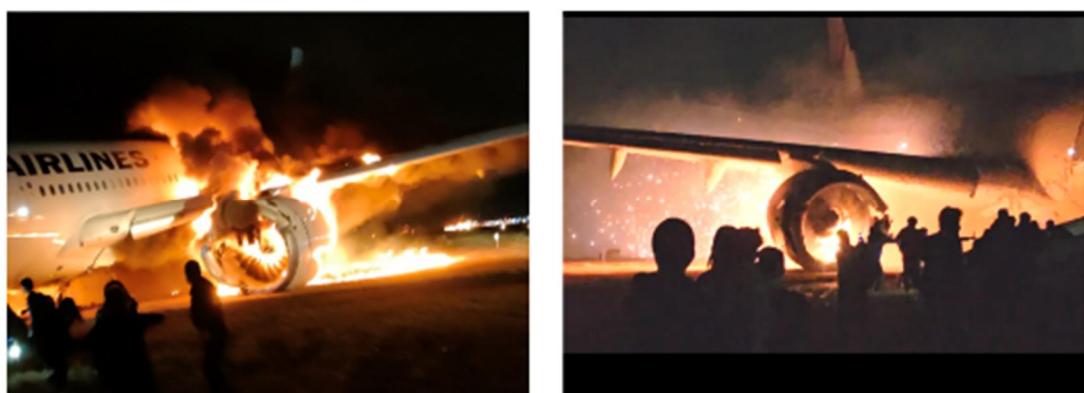
図49-1 かく座後のエンジンの状況（乗客提供）

左エンジンについては、機体停止後、エンジン周辺からの炎が次第に大きくなり、エンジン本体及び周辺の地面（滑走路脇の草地）に燃え広がつた（図49-1参照）。火災は機体停止後、現場に到着した消防車の放水により火勢は収まつたが、エンジン内部及び外部、並びに胴体下部では、依然、火災は継続していた。その後、胴体下部の炎が客室内に及び、機体の全焼に至つた。

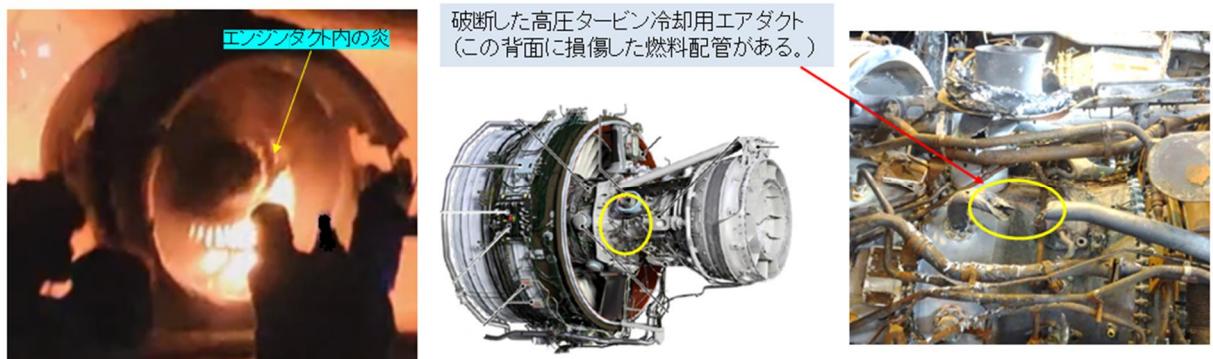
図49-2 右エンジンの9時方向の損傷 （エアバス社提供図に加筆）

また、右エンジンは、エンジン本体の9時方向にファン・ケースを貫通する穴が開き、そこから炎を噴き続けた。この炎は、エンジンの高圧タービン冷却エア用のダクトが衝突により破断したことにより、当該ダクトの直上にある燃

焼室へつながる燃料配管が損傷を受け、損傷した部位から漏れた燃料と高温・高圧の圧縮空気により生じた火災によるものと考えられる（図49-2参照）。

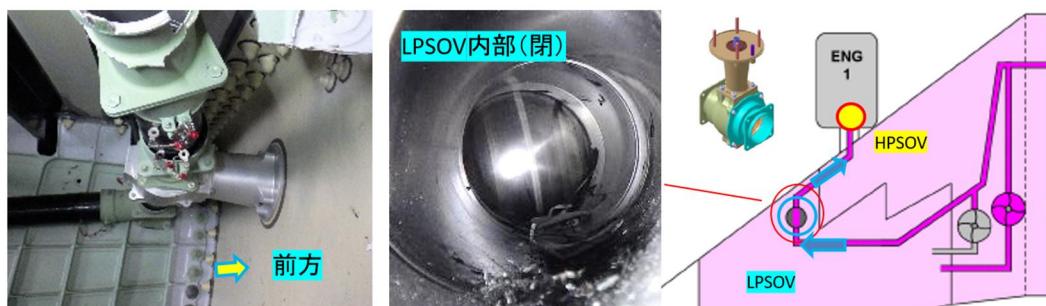
図50-3 発見された左のLPSOV （エアバス社提供図に加筆）

なお、左エンジンのLPSOVは、バルブが閉じた状態で残骸から発見された。右エンジンのLPSOVは完全に焼失しており、周辺の残骸から発見することはできなかった（図50-3参照）。

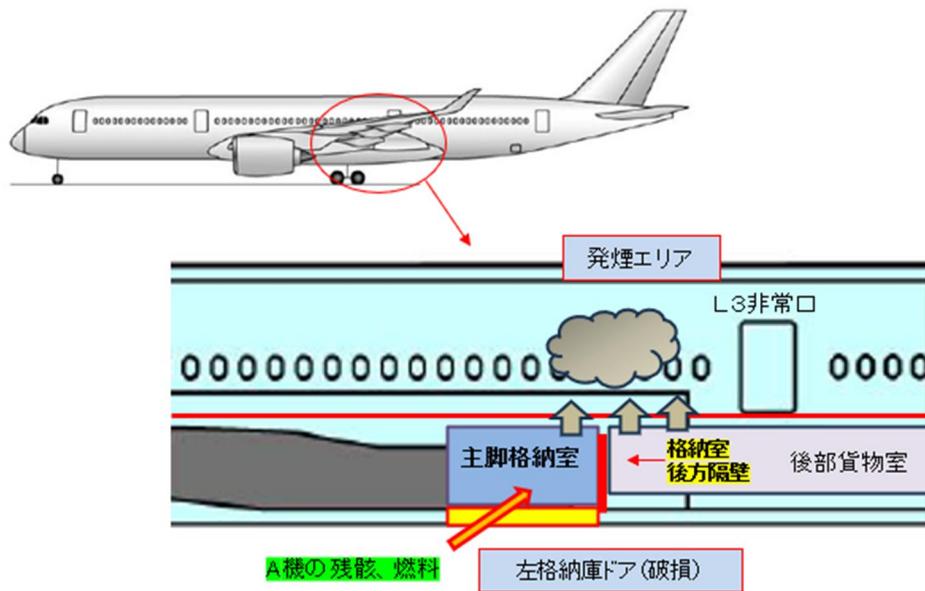
図 5 1 – 1 B 機胴体下部の損傷 (エアバス社提供図に加筆)

煙が発生していた場所の直下は、主脚格納室後方から後部貨物室の最前方の部分であった。A機の構造部品と燃料の燃焼により、B機の主脚格納室後方の隔壁が損傷し、B機が停止した後、後部貨物室に火が広がったと推定される（図51-1参照）。

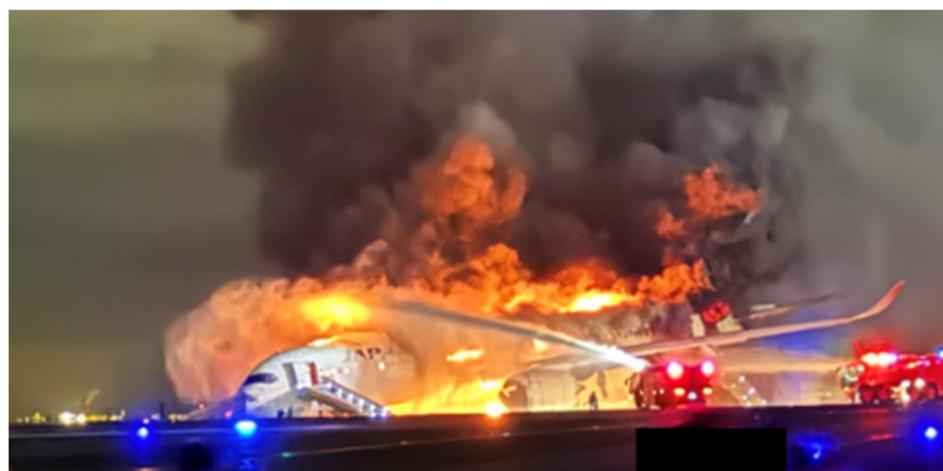
図 5 1 – 2 炎上する B 機 (乗客提供)

機長が全員の脱出を確認した後に L 4 ドアから脱出した約 2 分後、L 3 前方の窓から炎が見え始め、開放された L 4 ドアから上がる黒煙の量が増加し始めた。これは、客室内に煙をもたらした主脚格納室から後部貨物室内にかけて、衝突により発生した火災が客室に延焼したことによるものと考えられる（図 5 1 – 2 参照）。

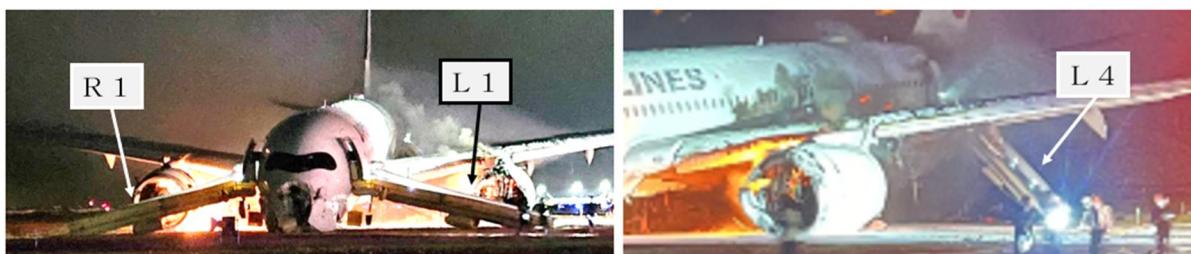
図53-1 L 1 、R 1 及びL 4 スライド（乗客提供）

脱出に使用されたスライドのうち、L 1 及びR 1 については、前脚が折損して機体前方が下がっていたためスライドの傾斜が緩く、スライド滑降時に滑降者が途中で止まってしまう事態が発生していた。一方、L 4 のスライドは、機体が前傾してL 4 出口の床面高が正常時よりも高くなつたことにより、スライドの傾斜が急であつた。このため、L 4 担当の客室乗務員は「座って滑って (Sit and Slide)」を乗客に指示したものの、多くの乗客が着地の際に転倒した。なお、脱出に使用したスライドの着地点は、全て草地であった（図53-1、図53-2参照）。
