## ●特集1. 6月19日 石川県能登地方の地震

### （1）概要

2022年6月19日15時08分に石川県能登地方の深さ13kmでM5.4の地震が発生し、石川県珠洲市で震度6弱を観測したほか、東北地方から近畿地方にかけて震度5弱～1を観測した。また、石川県能登で長周期地震動階級1を観測した。この地震は地殻内で発生した。発震機構（CMT解）は北北西－南南東方向に圧力軸を持つ逆断層型である。気象庁はこの地震に対して、最初の地震波の検知から8.6秒後の15時08分19.1秒に緊急地震速報（警報）を発表した。

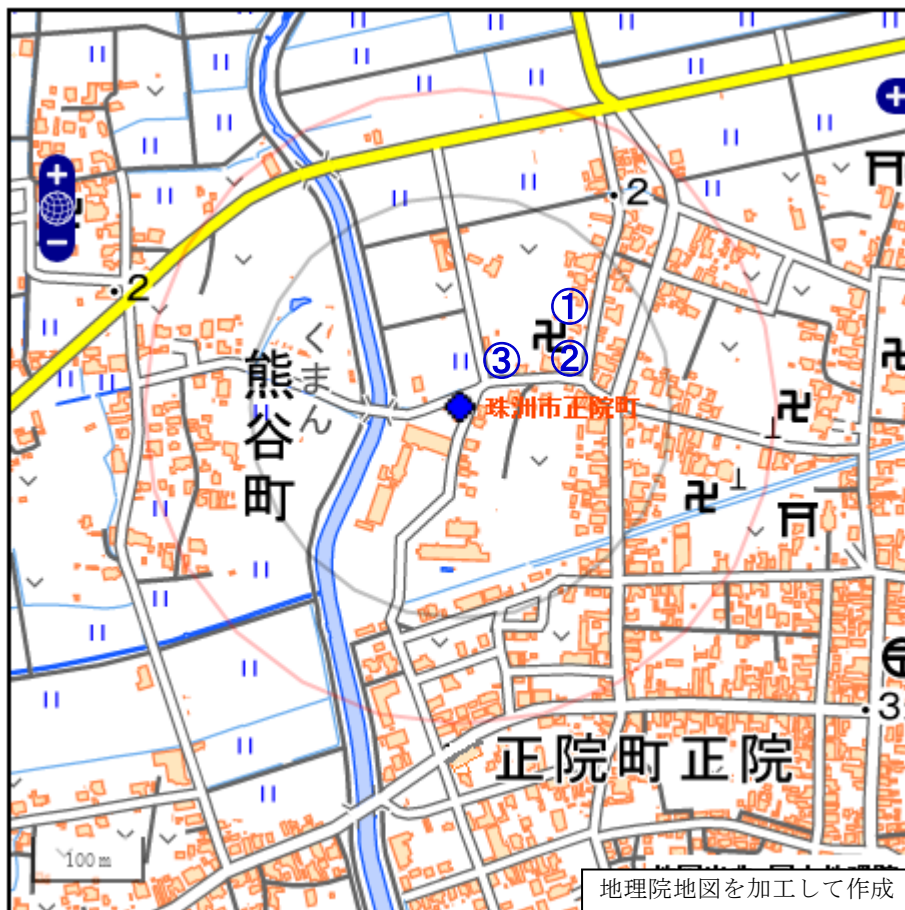
図6 震度観測点および周辺の被害状況  
（グレーの円は観測点から200mを、赤の円は300mを示す）

調査結果：震度計台や周囲の地盤等には震度観測に影響を与えるような異常は認められなかった。

震度観測点の周囲約200mの範囲内における被害の状況について調査を行った。その結果、震度観測点周辺では、①灯籠の倒壊、ブロック塀の破損、②壁の剥離、墓石の落下③民家のブロック塀上部の破損の被害が確認された（図6の丸番号を参照）。
