# 東京外かく環状道路 **関越⇄東名**

東京外かく環状道路工事現場付近での  
地表面陥没事象の調査状況のご説明について

東日本高速道路(株) 関東支社 東京外環工事事務所

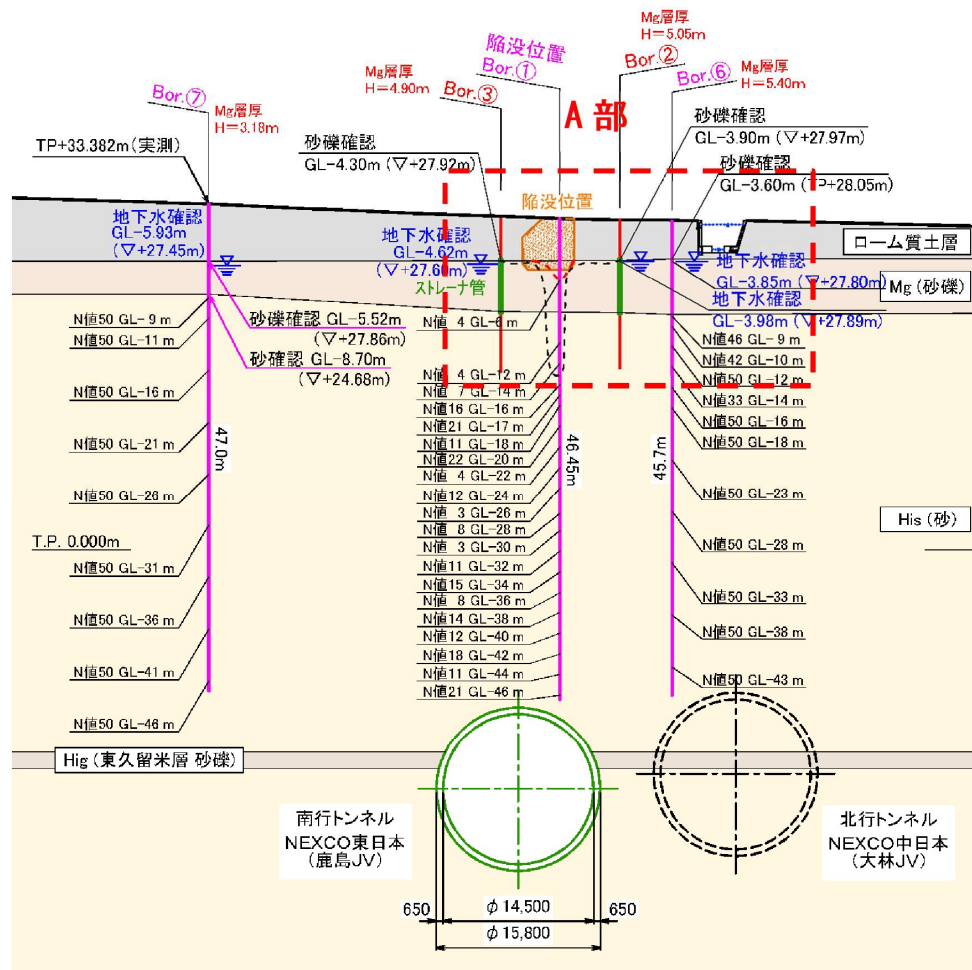
- ・陥没箇所のボーリングでは、トンネル上部までの地盤の緩みを確認しています。
- ・トンネルから東側のBor.⑥および西側のBor.⑦では緩みが無いことを確認しています。

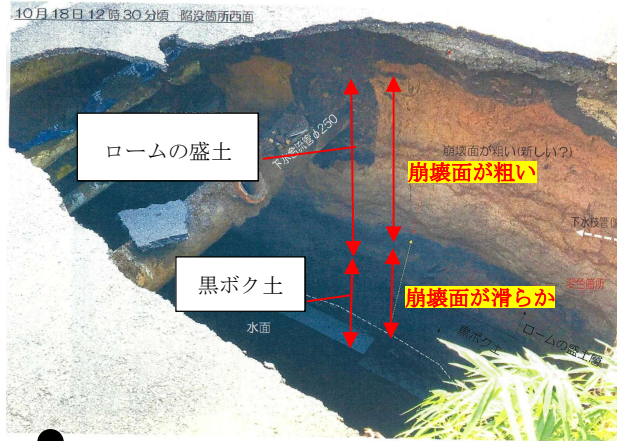
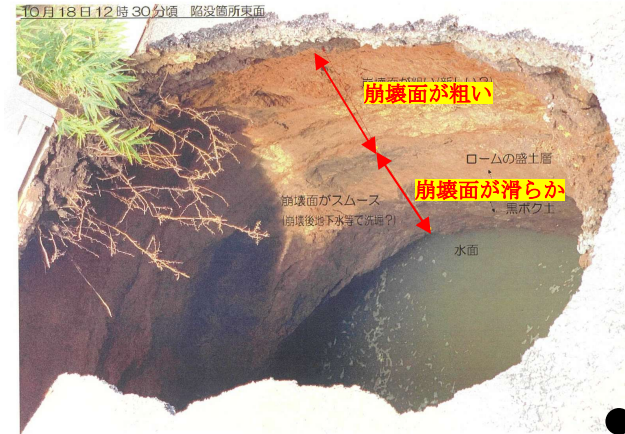
写真1 陥没箇所 (2020年10月18日13:00撮影)

- ・陥没部の画像解析の結果、同じローム層内の上部は「粗い断面」、下部は「目が細かい断面」と推定され、陥没箇所の下方は洗面されている可能性があります。

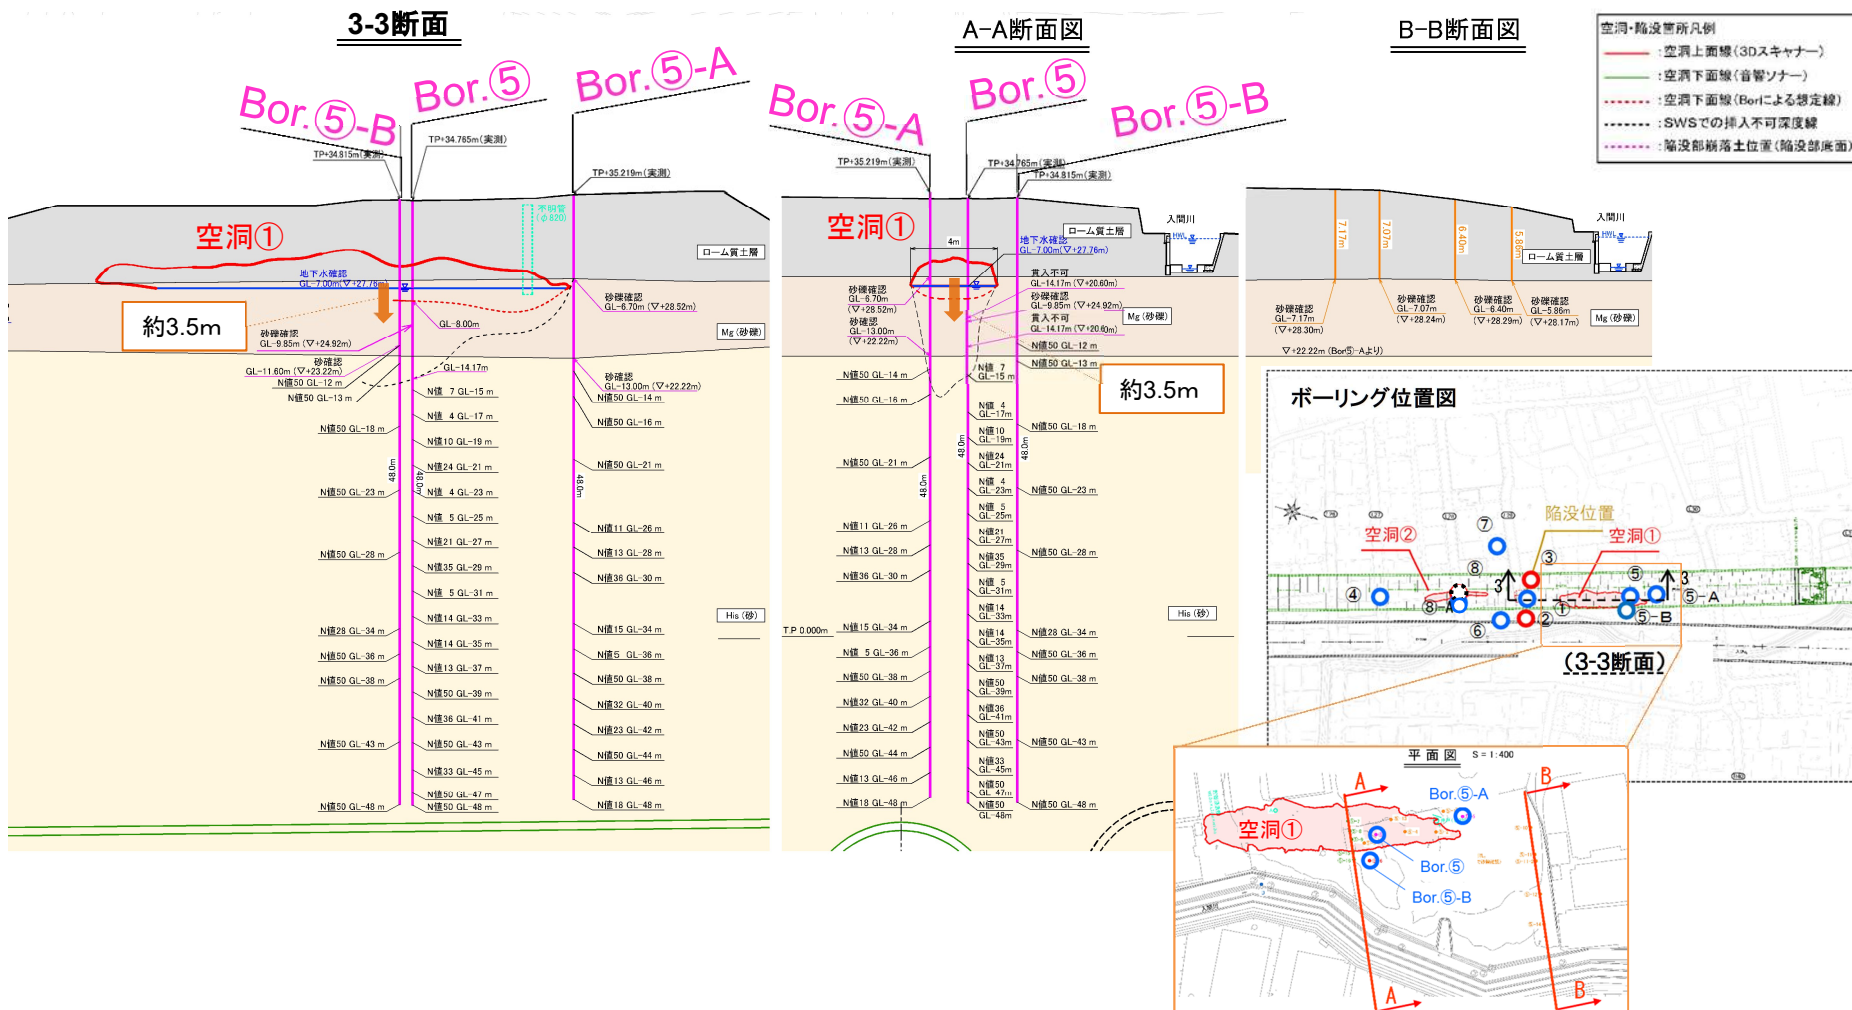
- ・空洞①箇所でトンネル上部までの地盤の緩みを確認しています。
- ・武蔵野礫層(Mg)上面の落込み範囲はトンネル横断方向(東西)で約4m、軸方向(南北)で15m以上、落込み深度は約3.5mでした
- ・空洞東側のBor.⑤-Bでは緩みが確認されていません。

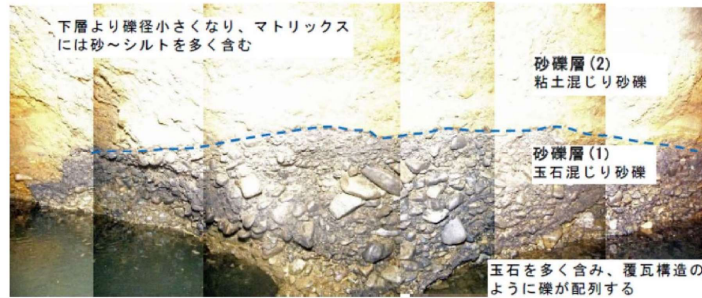
図1 20°～40° 方向

・上部にローム質土層、下層に砂礫層が確認できます。空洞内部に地下水が溜まっており、ローム層の断面は地下水があり滑らかで洗われたように見えます。また、空洞部には用途不明なヒューム管が存在していることも確認しました。

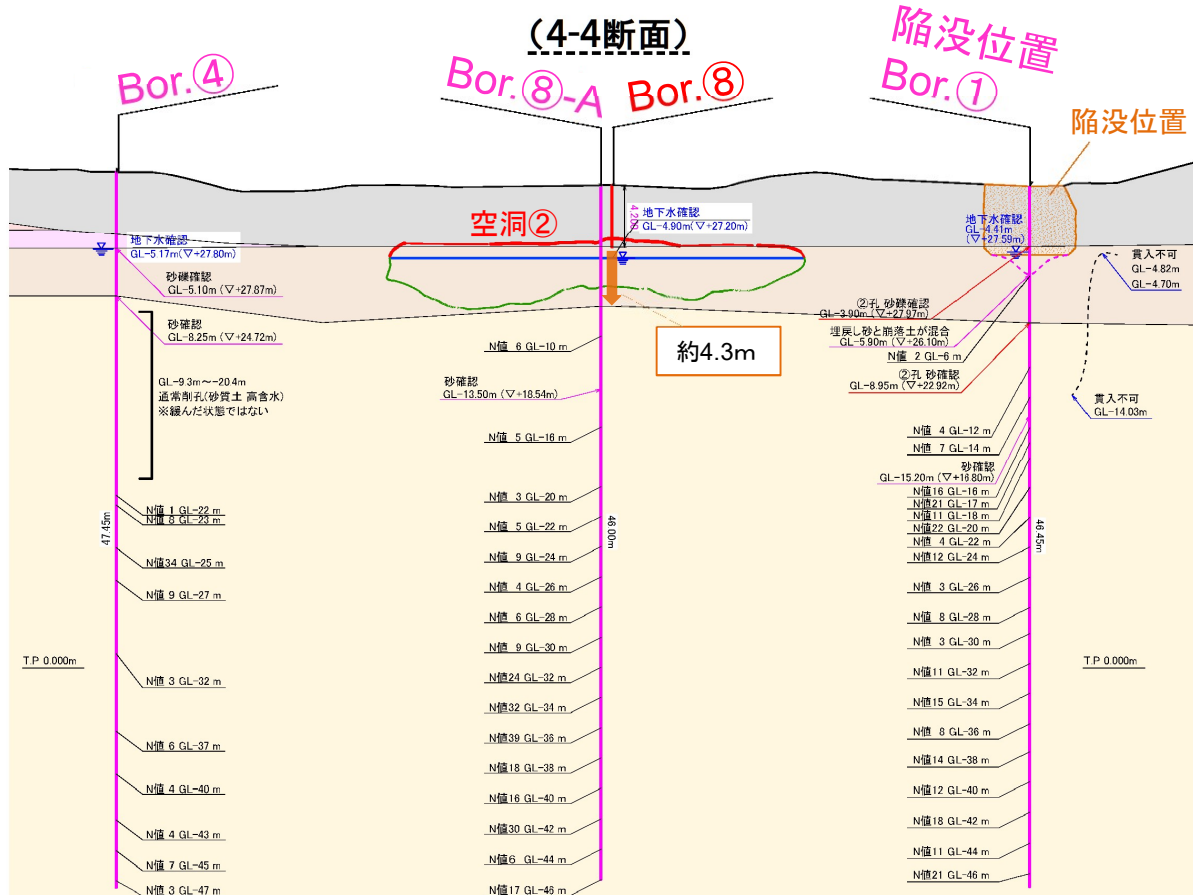
- ・空洞②箇所でトンネル上部までの地盤の緩みを確認しています。
- ・武蔵野礫層(Mg)上面の落込み深度は約4.3mでした

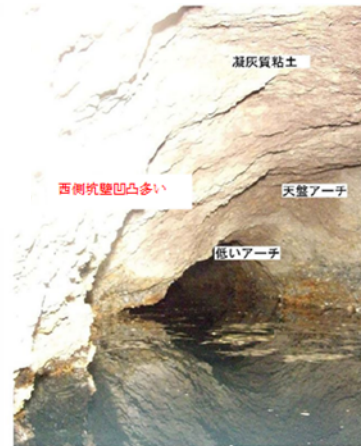
- ・天盤は、凝灰質粘土が分布していることを確認しました。
- ・側部の礫層には、細粒分が付着している部分と水で洗われた部分が見受けられます。
- ・部分的に砂礫層の段差、抜け落ちた箇所も見受けられます。

図1 0°方向の坑壁と北側の空洞

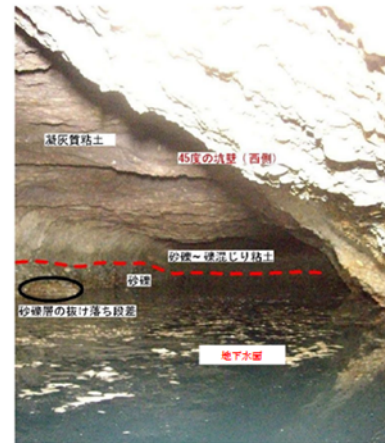
図2 南側160°方向の空洞

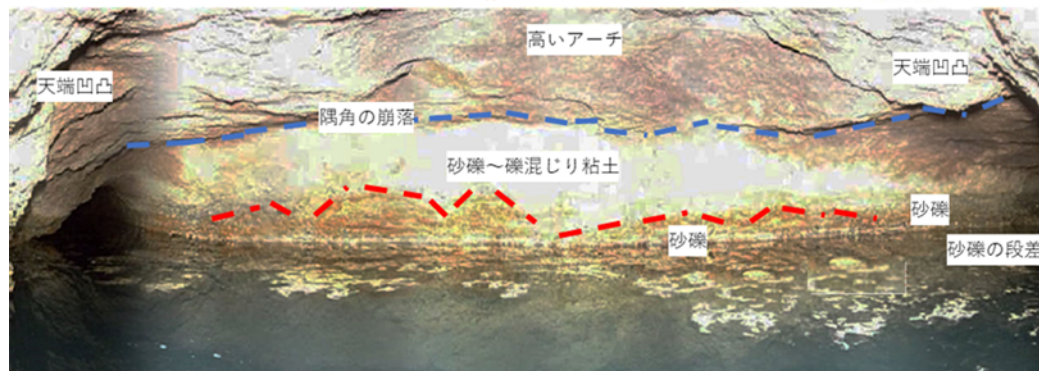
図4 空洞②箇所東側の孔壁と南北に伸びる空洞

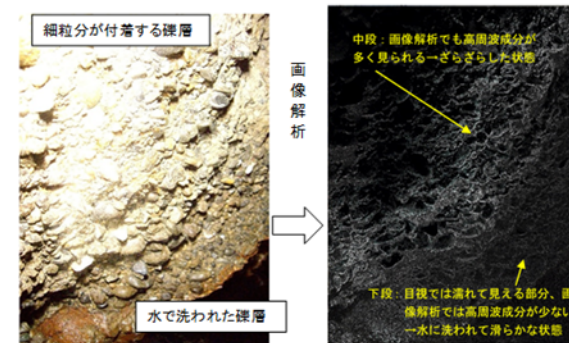
図5 洗われた砂礫層と細粒分の付着する砂礫層(320°方向)

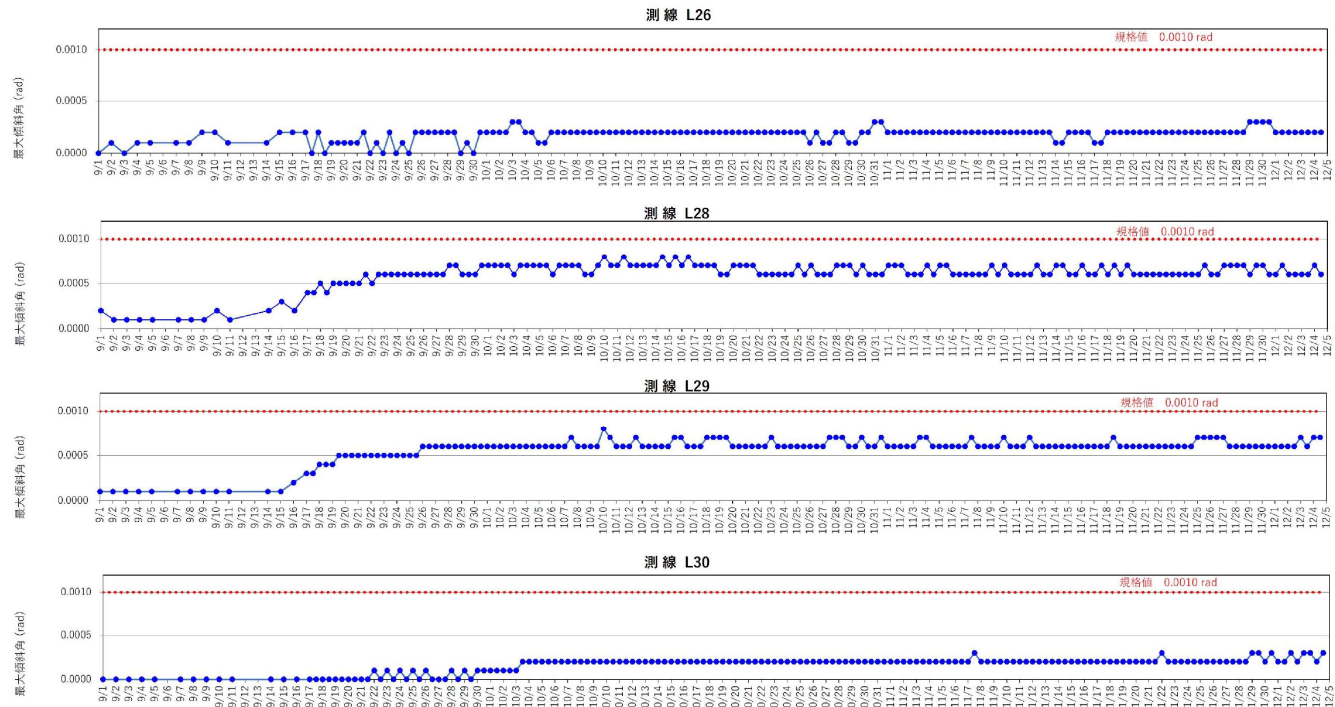
- 測点L28、L29ともにほぼ同時期に地表面傾斜角が大きくなっていますが、基準値以内であることを確認しています。

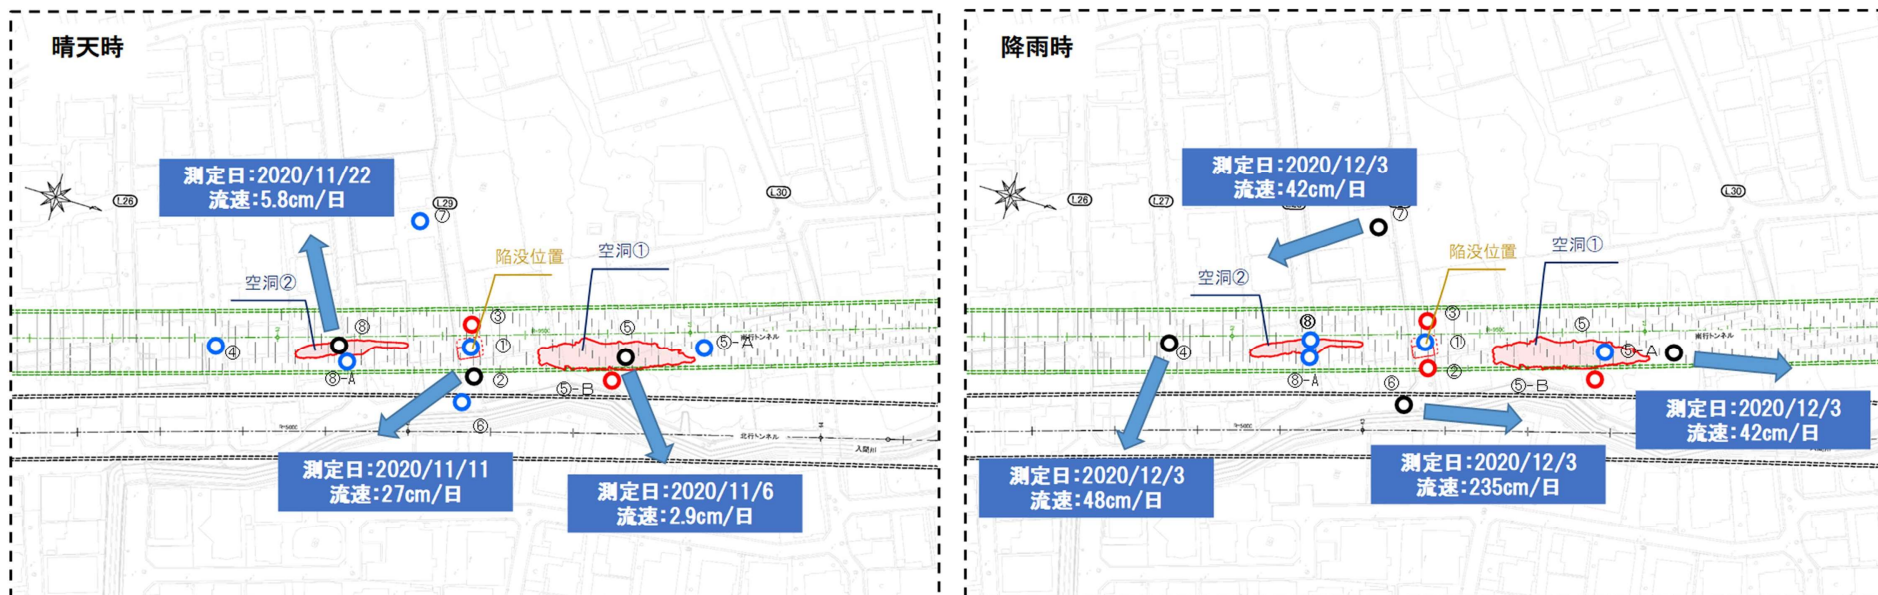
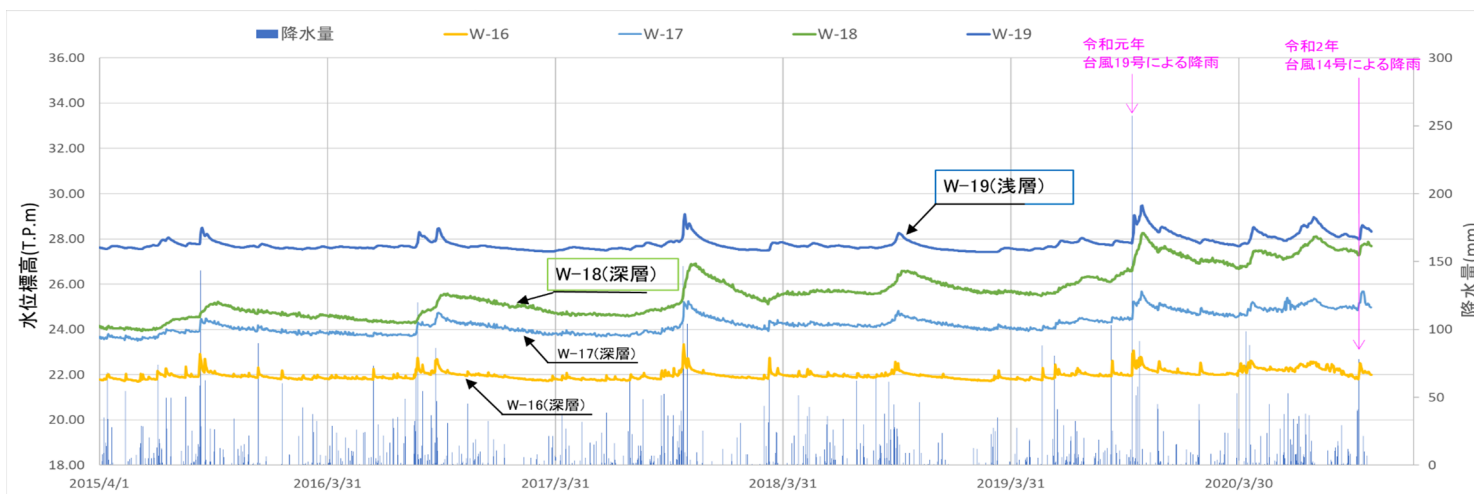
- ・陥没箇所、空洞箇所に確認された地下水はほぼ停滞していました。
- ・降雨時では、比較的敏感に増加し、流向も異なる方位を示すことが確認されました。
- ・降雨時の地下水の上昇や、地下流速の増大が確認されており、豪雨時には、急激な地下水位の上昇や低下による武蔵野礫層(Mg)や河川への吸出しにより、土砂が流出していた可能性が考えられます。

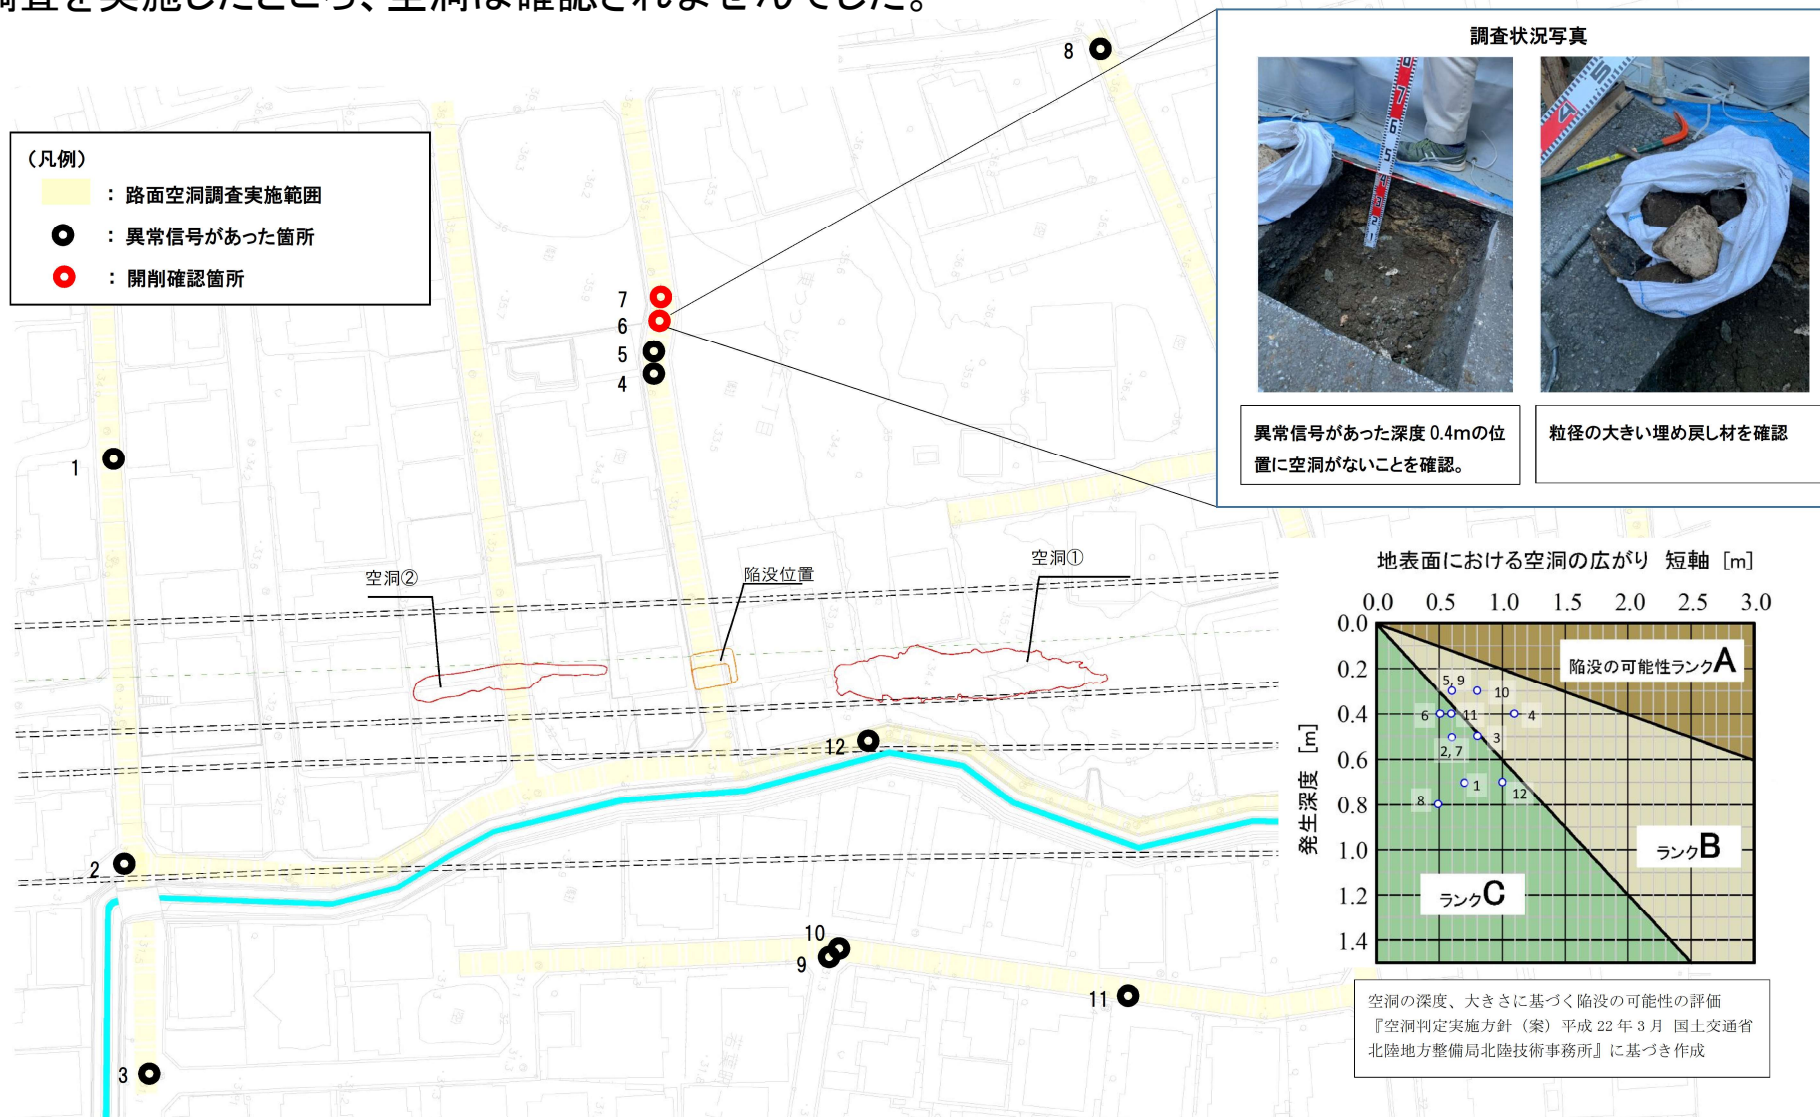
・陥没・空洞箇所周辺の路面空洞調査を実施し、下図の位置に異常信号がある箇所を確認したものの、いずれも陥没の可能性ランクAに分類される箇所は確認されませんでした。また、2箇所について、開削調査を実施したところ、空洞は確認されませんでした。

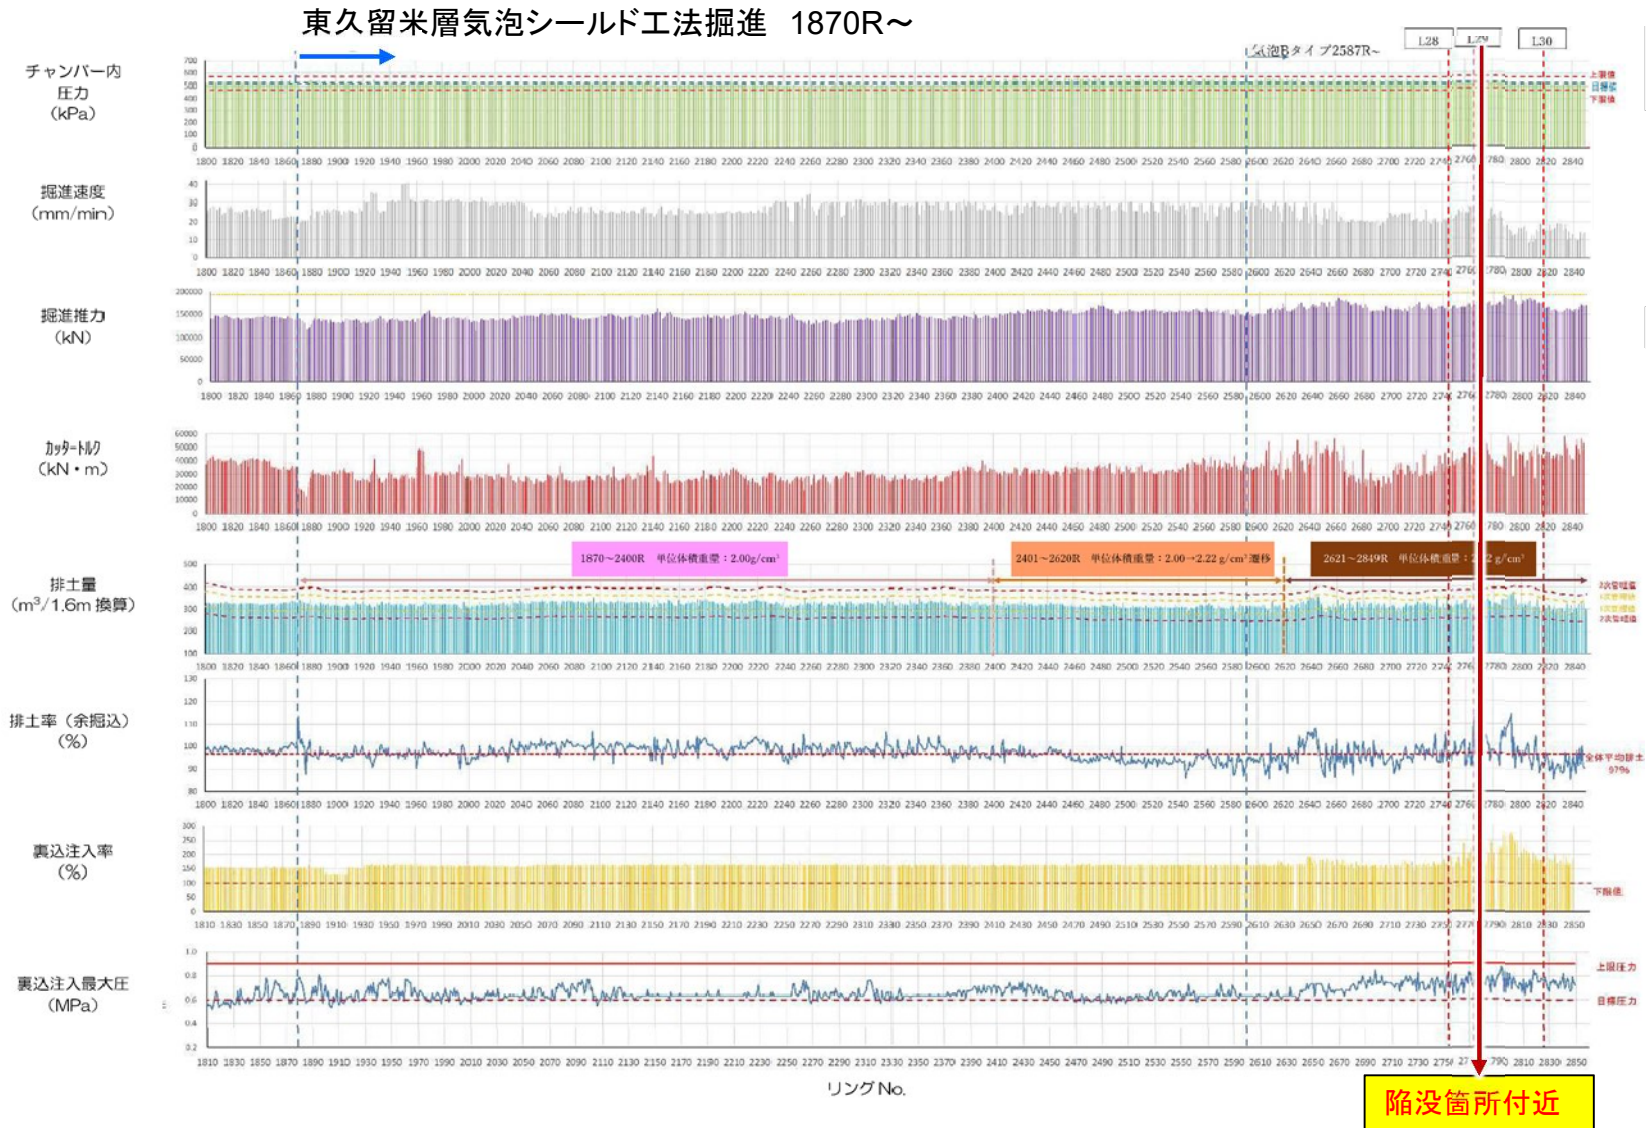
- ・全区間を通して概ね管理値以内で施工していますが、陥没箇所付近では排土量が多くなっている箇所が見られます。

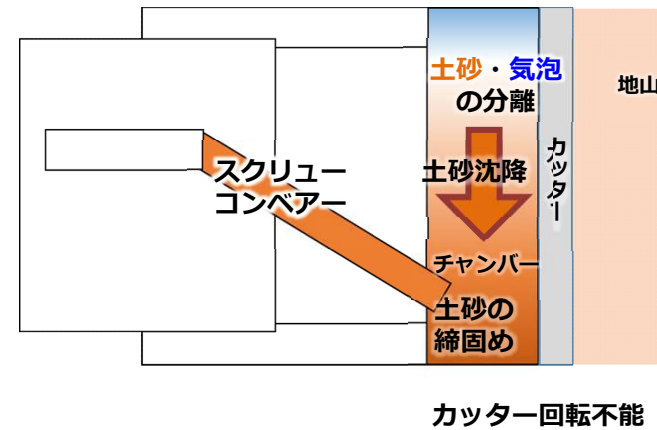
- ▶ チャンバー内の土砂・気泡が分離、土砂沈降および締固まりが発生  
⇒カッター回転不能に

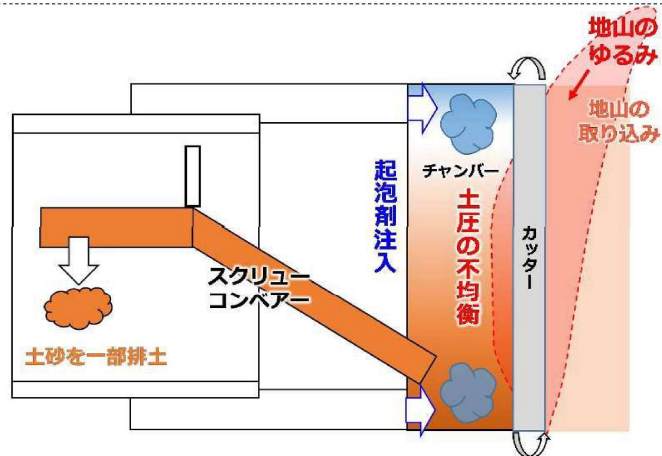
- (1) チャンバー内の土砂の一部を取り込み
- (2) 圧力低下防止のため、起泡剤を注入  
⇒ この際、均衡が取れず、地山の一部流入の可能性

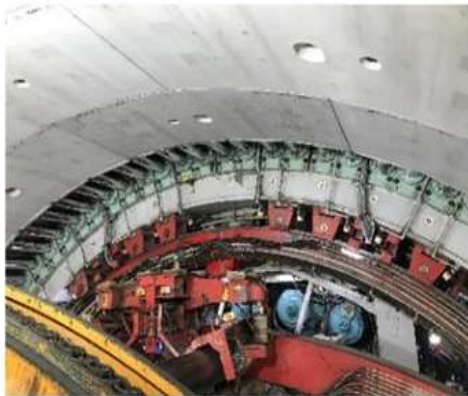
写真1 坑内状況写真(マシン上部)

掘進を行った区間のトンネル坑内にセグメントのひび割れ・漏水などは発生していないことを確認した。

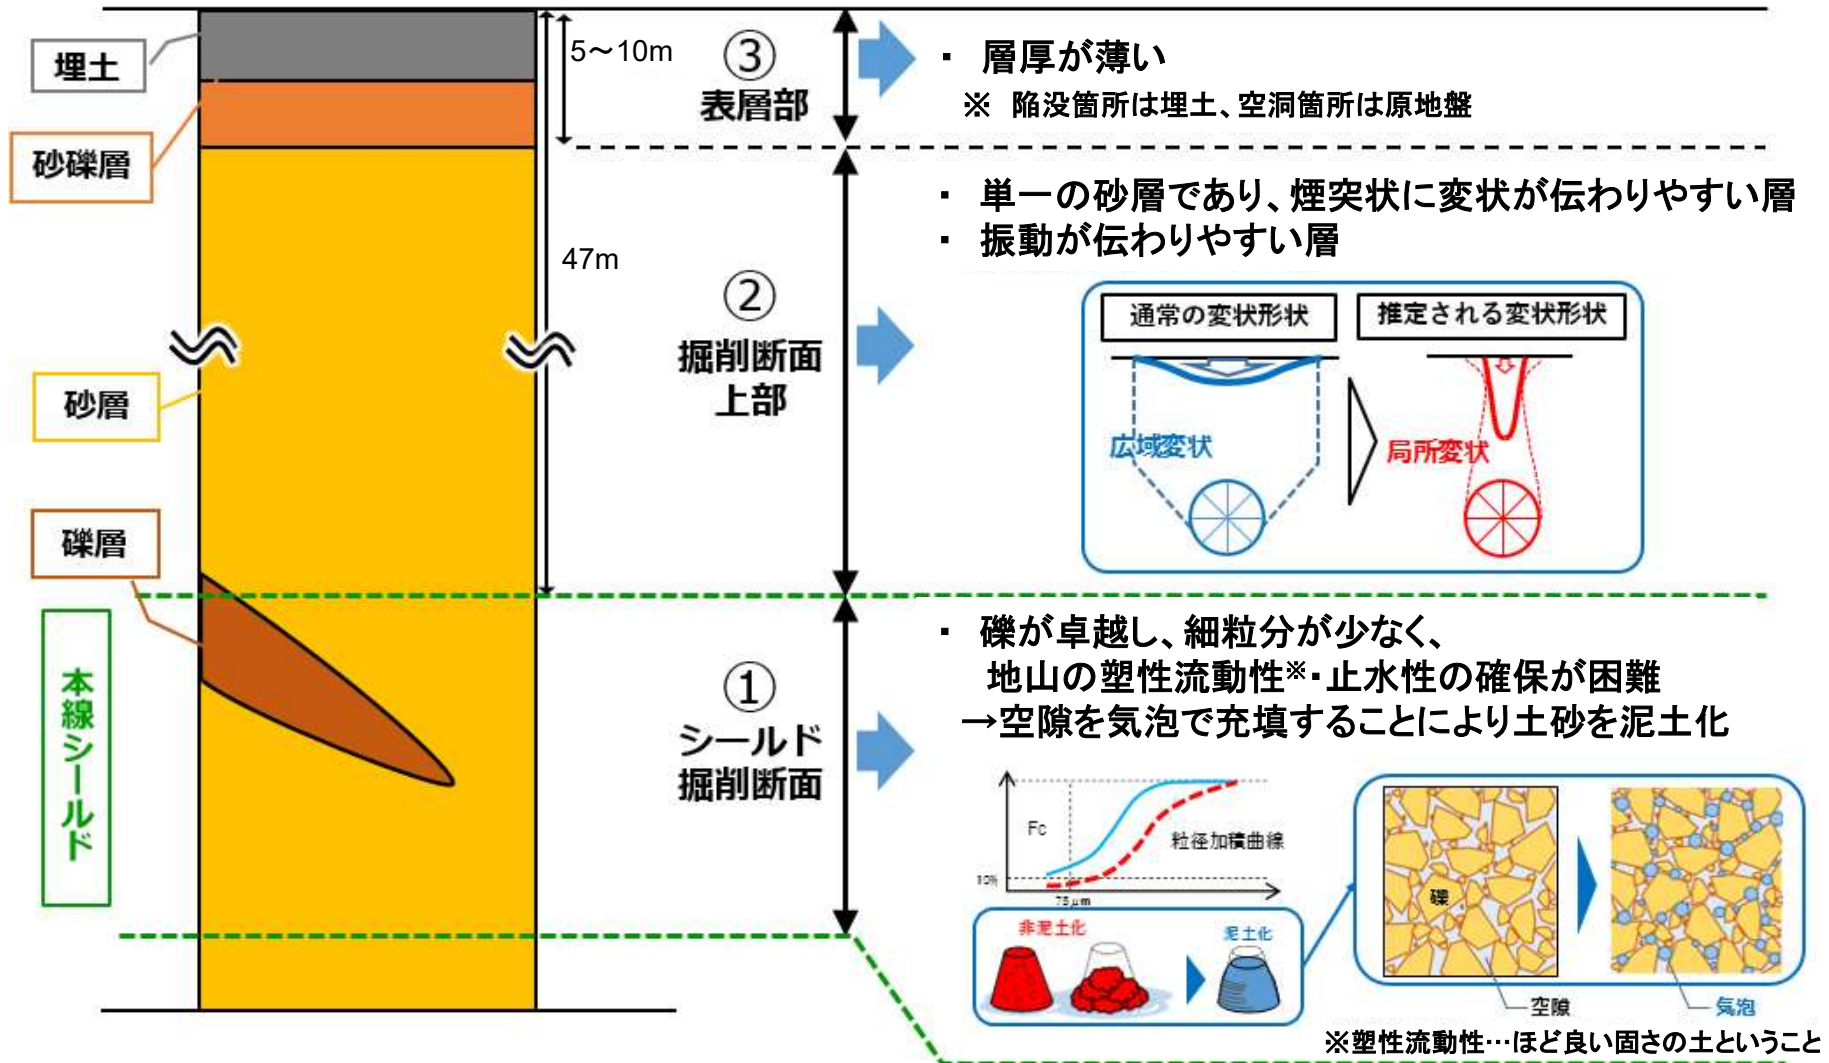
- 陥没箇所周辺は、①制御が難しいシールド掘削断面、②変状が伝わりやすい掘削断面上部、③層厚が薄い表層が重なった特殊な地盤
- ⇒ 本線シールド工事による変状が、局所的に地表面へ伝搬したと推察
