# 令和元年台風第15号による被災状況

令和元年10月16日

国土交通省 港湾局

# 東京湾の港湾の被災・復旧状況 (10月2日 15:00時点)

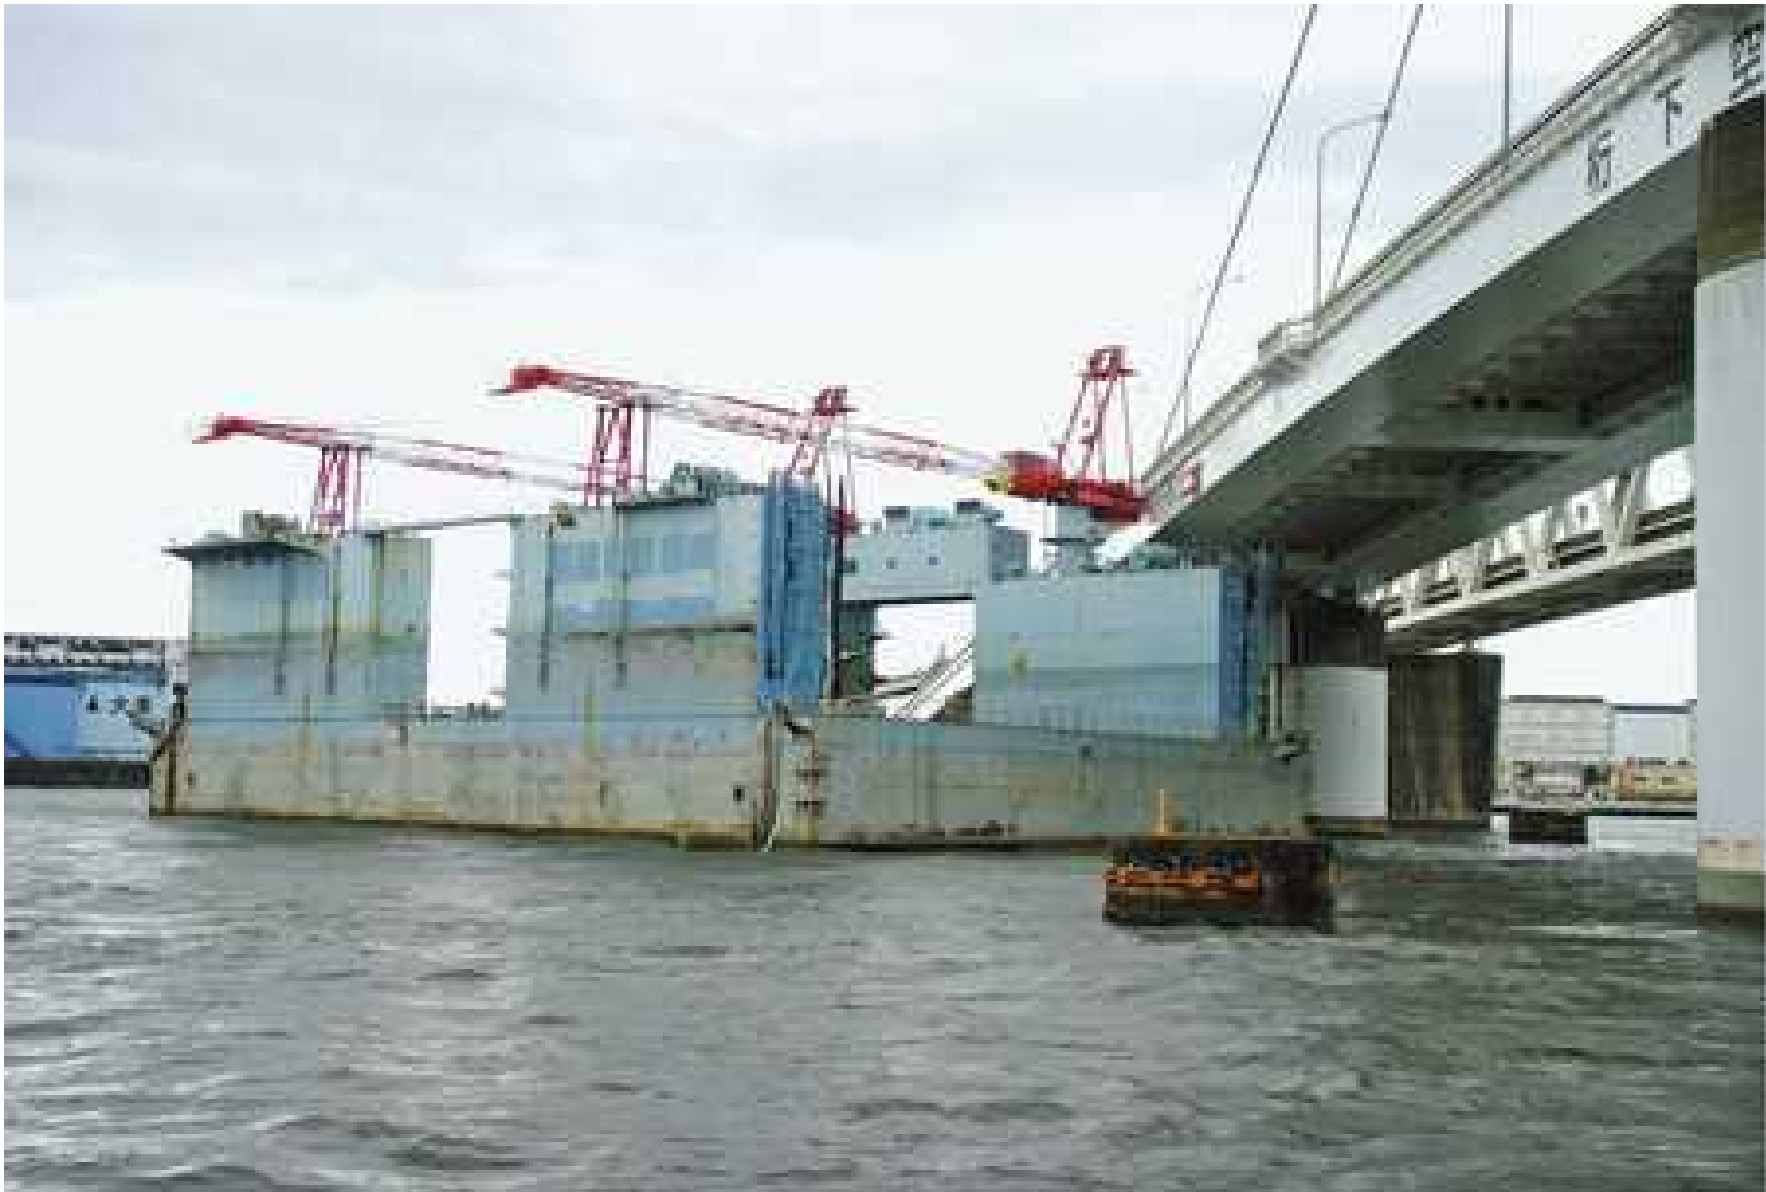
- ◆ 漂流した浮きドックと大黒大橋が接触し、歩道が通行止め。(9月11日に復旧済)

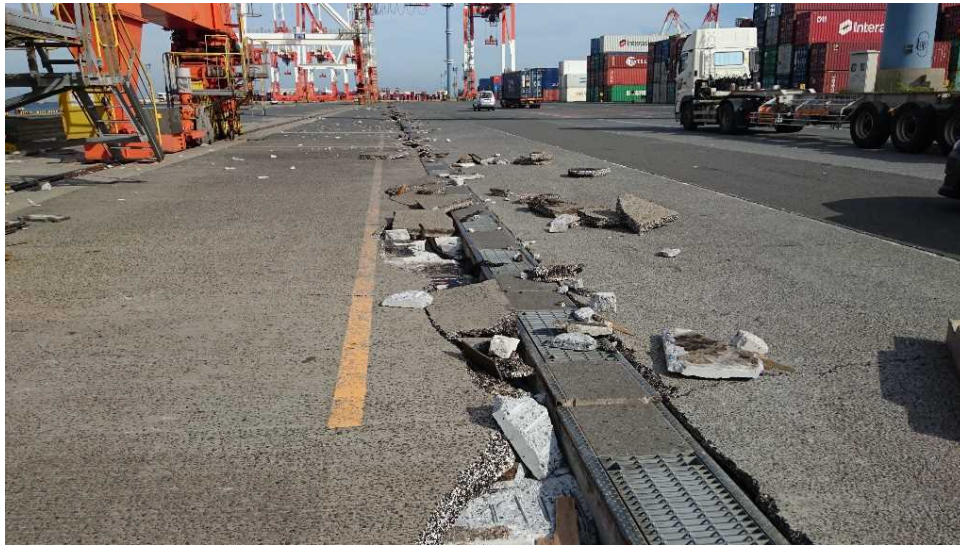
- ◆ 本牧ふ頭BC突堤では、暴風等により岸壁背後のグレーチング全損、SOLASフェンス倒壊、ガントリークレーンの電源ケーブル逸脱等の被害が発生。

岸壁背後グレーチング全損

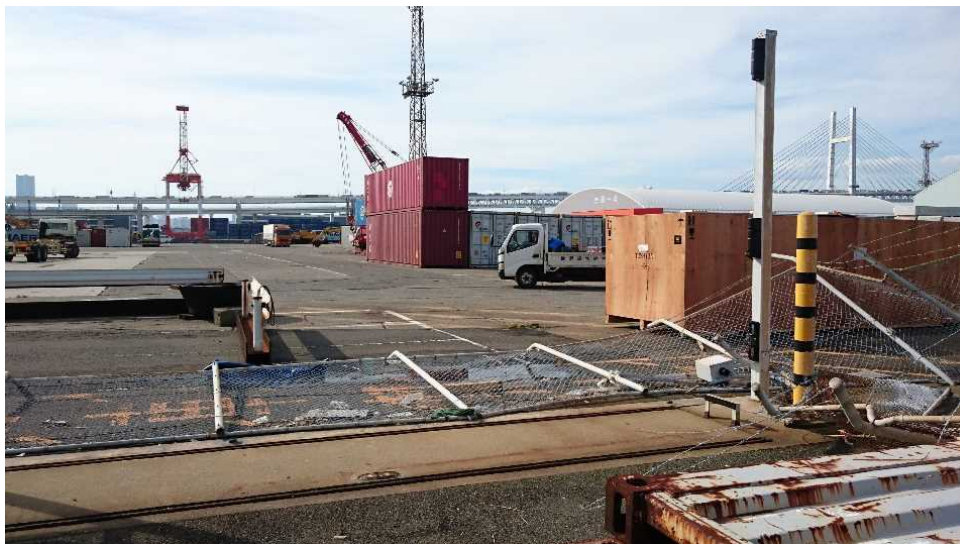
SOLASフェンス倒壊

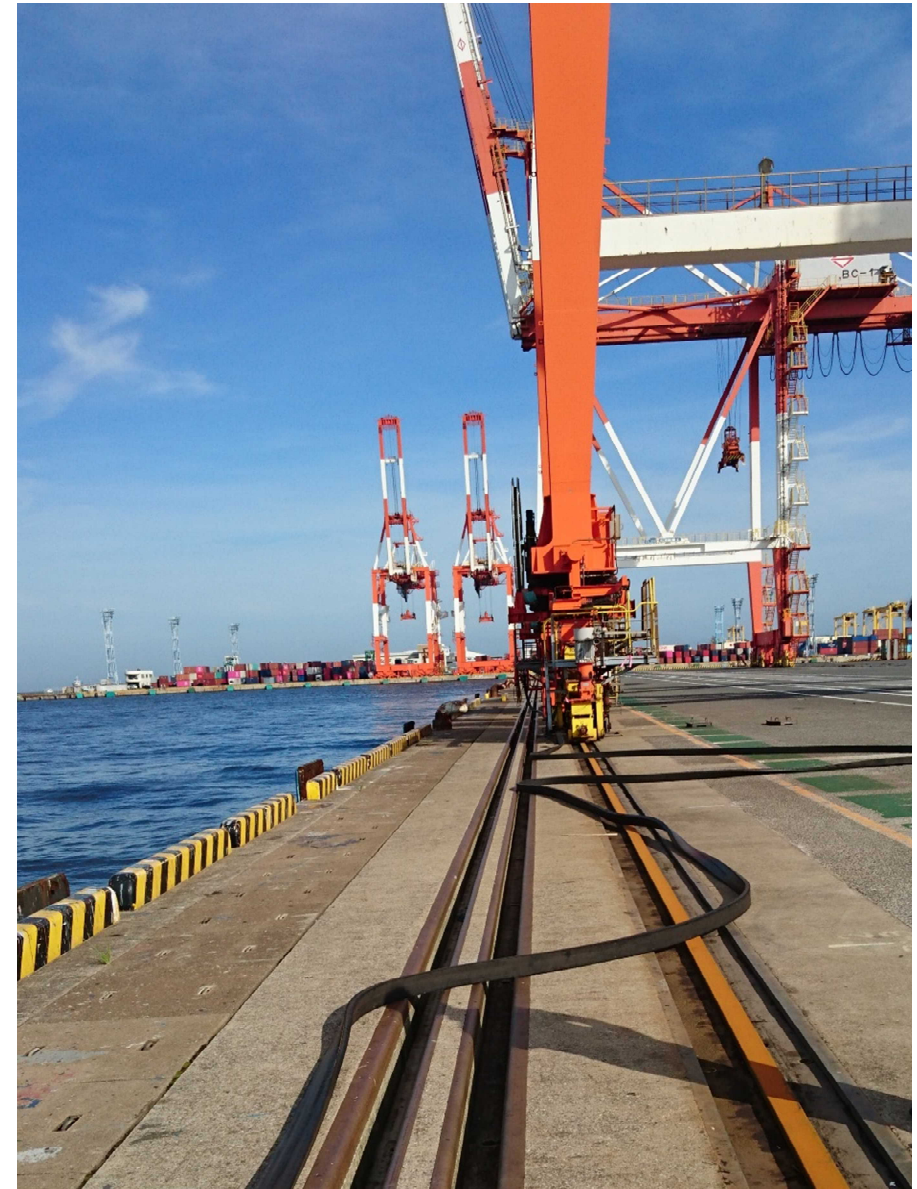
ガントリークレーン電源ケーブル逸脱

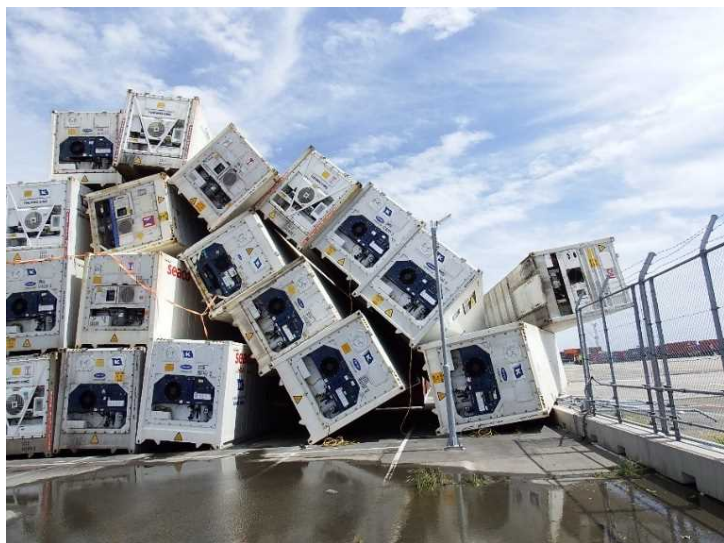
- ◆ 本牧ふ頭D1バース、D4バースでは暴風等により空コンテナやフェンスが倒壊する被害が発生。
- ◆ 本牧D1バースでは下部からの波力で、棧橋とエプロンを接続する渡板が盛り上がる被害が発生。

D1 空コンテナ、SOLASフェンス倒壊

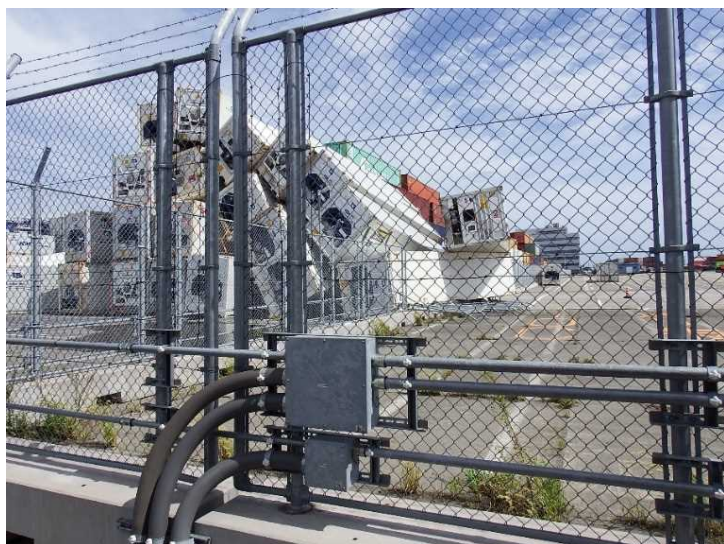
D4コンテナ倒壊

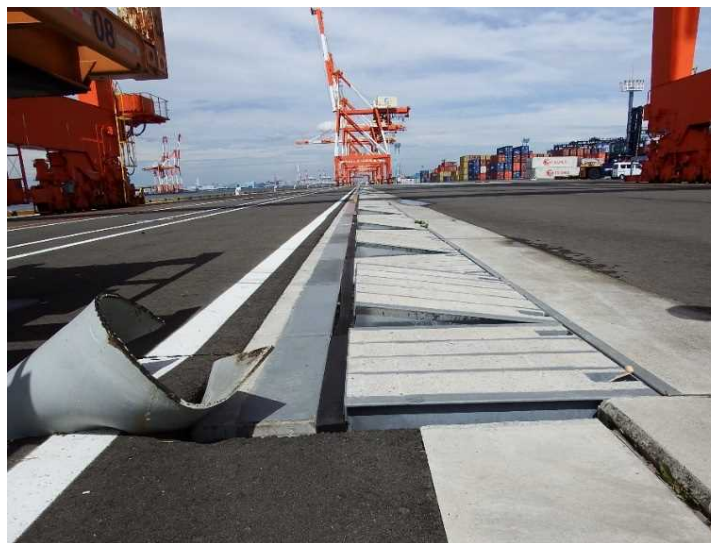
D1 渡版盛り上がり

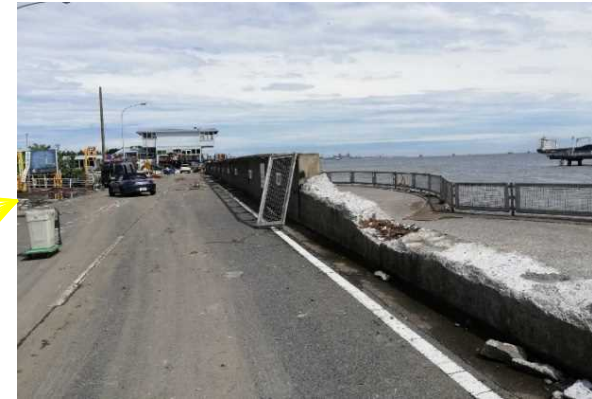
- ◆ 本牧D突堤にある海釣り施設は、年間約17万人が利用していたが、栈橋や管理棟が被災。また周辺の護岸も被災。

護岸の被災状況(14カ所のべ230m)

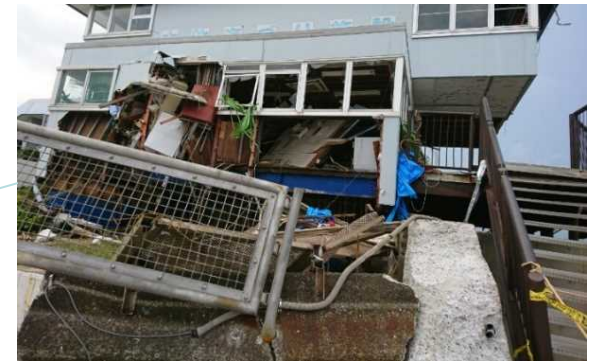
管理棟の被災状況

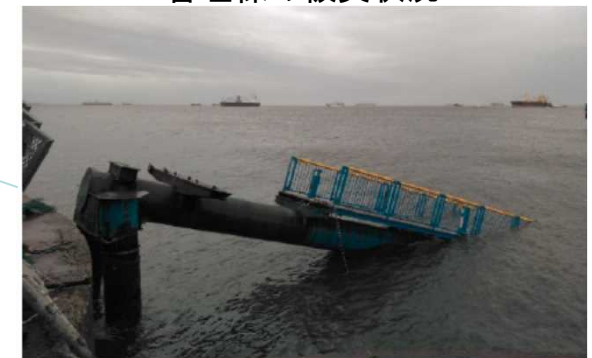
渡り栈橋の被災状況

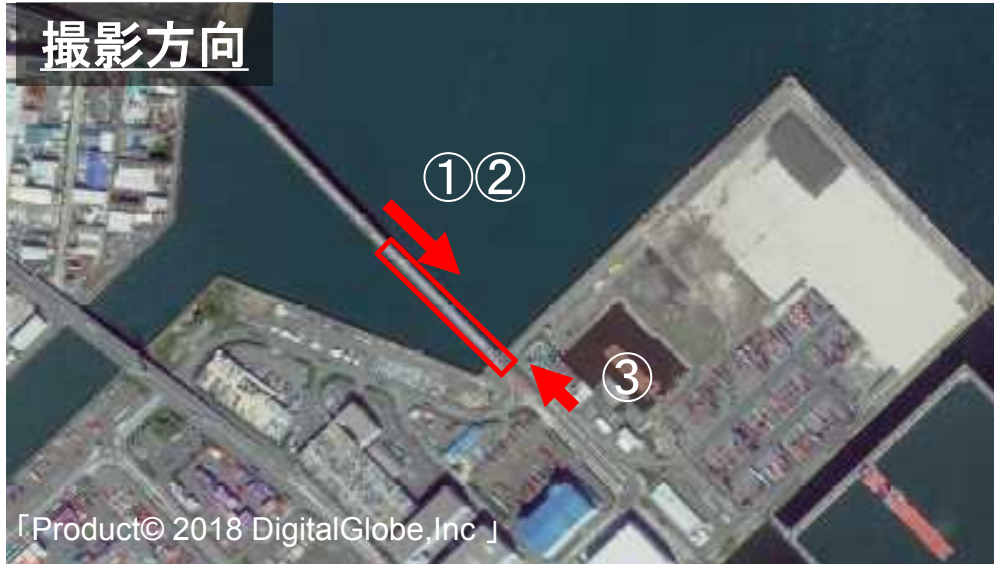
◆ 南本牧はま道路は、平成29年3月4日に供用を開始した、南本牧コンテナターミナルと首都高湾岸線を直結する臨港道路だが、走錨した船舶が衝突し、現在通行止。

衝突した船舶

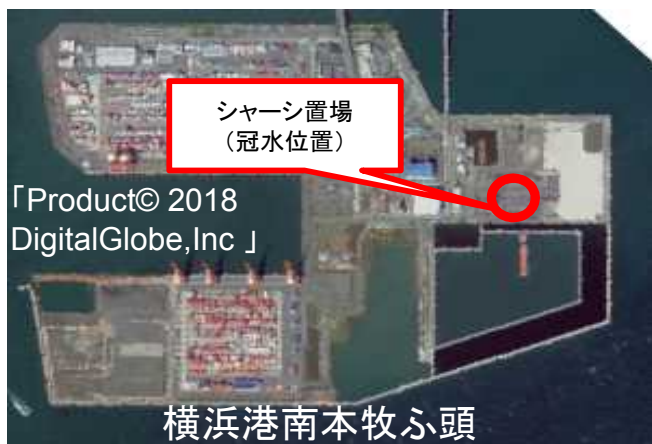
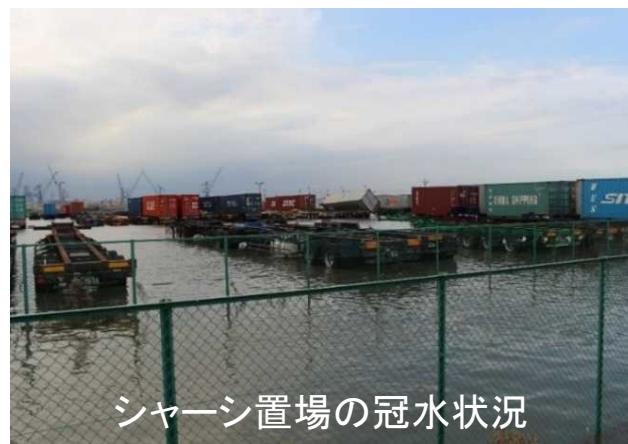
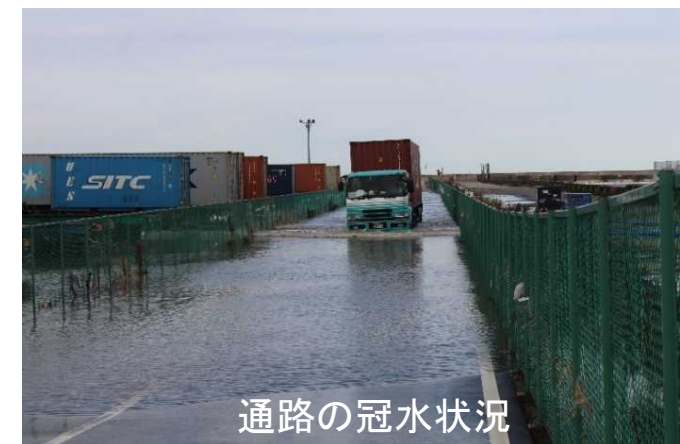
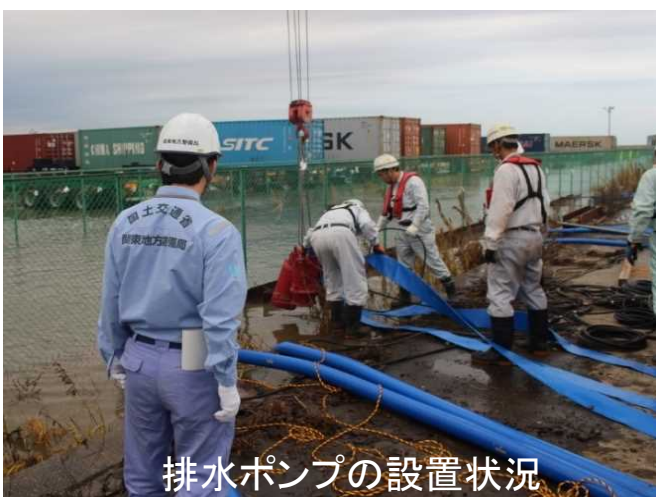
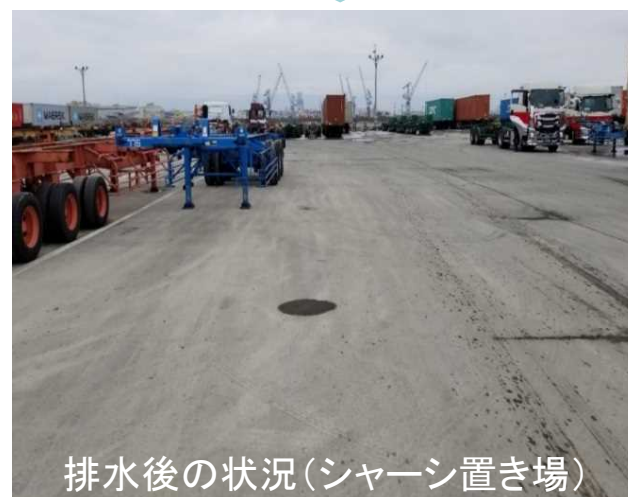
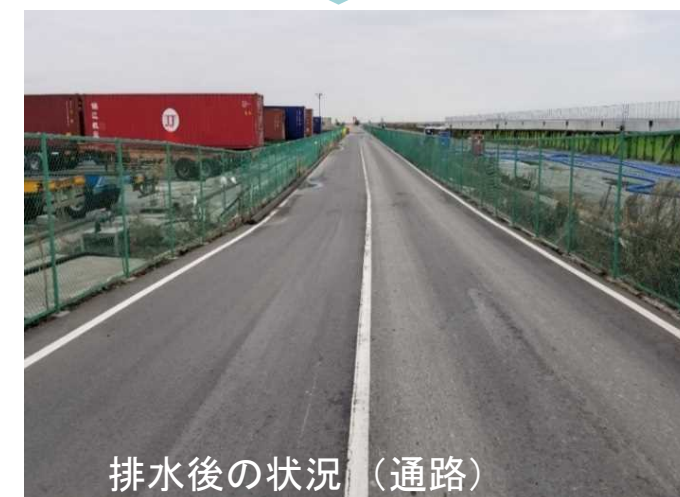
- ◆ 9月9日、横浜港南本牧で広さ約20万㎡のシャーシ置場が冠水(浸水深約0.5m以上)。
- ◆ 9月12日、横浜市からの要請を受けて、関東地方整備局からTEC-FORCE(緊急災害対策派遣隊)2名を派遣。災害協定団体が排水ポンプを設置し、排水開始。
- ◆ 9月14日、午前9時5分に排水作業が完了し、シャーシ置き場の冠水は解消。

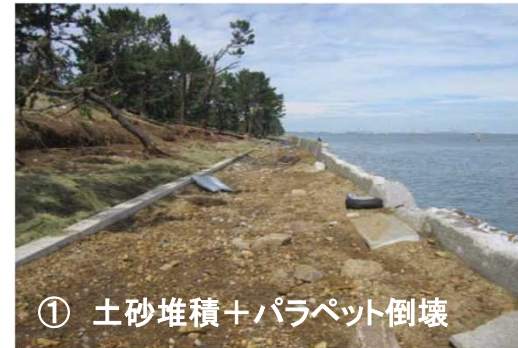
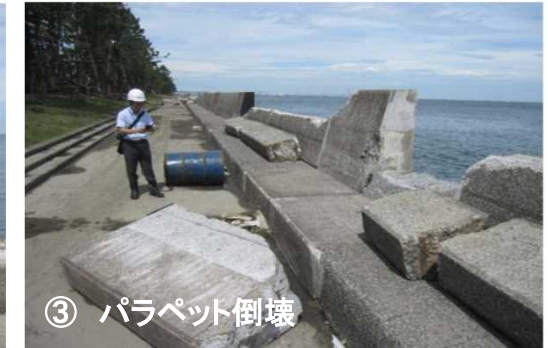
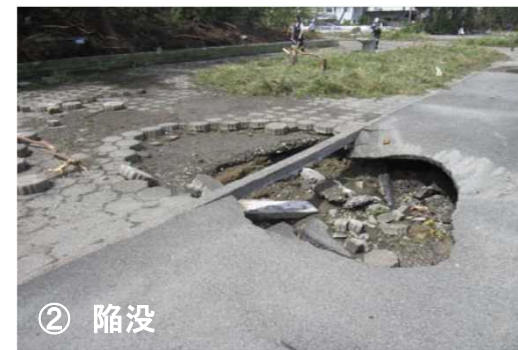
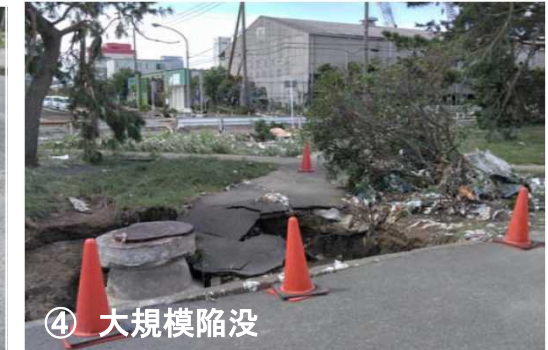
◆ 金沢区福浦地区は横浜市が造成した工業団地だが、護岸約600mが倒壊し、隣接する幸浦地区も含めて、国道357号の東側3.92km<sup>2</sup>のエリアが浸水。被害事業者数は483事業所(9月24日時点)。

- ◆ 横浜港の沖では最大風速は30m/s前後、風向は東～東南東、最大波浪は3.0～3.3m、周期は5.6～5.7秒であり、特に強い波浪が2方向から来襲していることが判明した。これは、横浜港で経験したことのない波浪特性である。
- ◆ 福浦地区の護岸前面では、2方向からの波浪が重なり最大波高5.57mであったことが推算された。
- ◆ 合田式による護岸前面の波圧分布より、水面を基準とした波浪の到達高さは、8.36m（最大波高の1.5倍）と推定される。今回の台風による最大潮位がT.P.+0.82mであったことから、到達高さはT.P.+9.18mとなり、波浪の不規則性（非線形性）を考慮すると、概ねT.P.+10m程度まで波浪が到達したと推定される。

9月18日時点で、土嚢1,546袋を設置し応急復旧完了

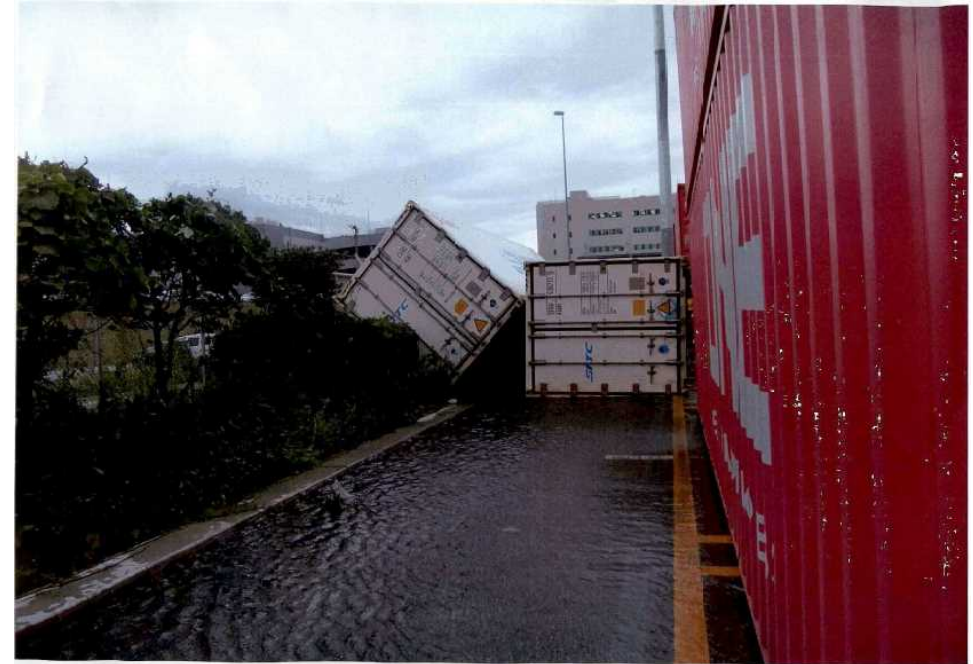
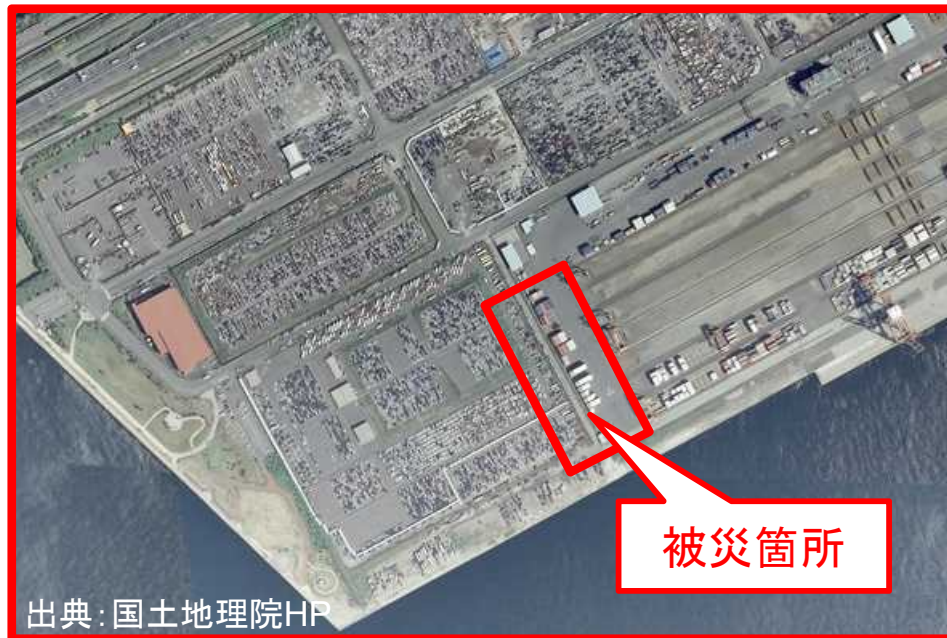
コンテナ倒壊・道路冠水

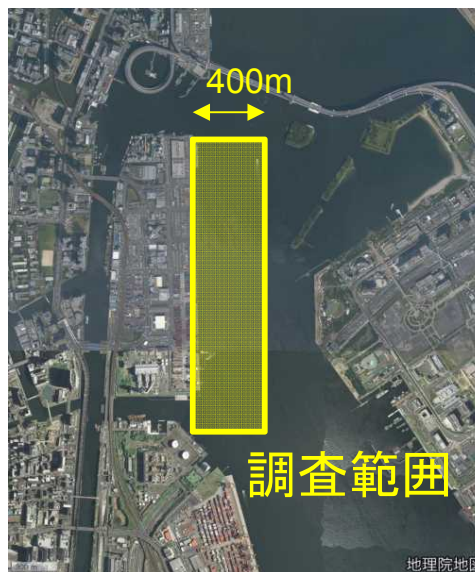
## 品川ふ頭

- 台風通過後、蔵置してあった空コンテナ(45ft)1個が足りない事を確認。
- 海中に転落した可能性が高いため、岸壁を接岸禁止にした上で、東京都及び海上保安部が岸壁前面海域を調査。
- 3日間の調査で空コンテナは発見されず、船舶の入港に支障が無いことを確認したため、9月11日夕刻より接岸再開。

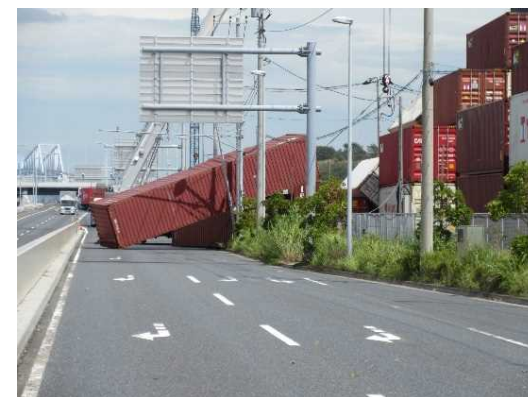
空コンテナ倒壊による道路閉塞
