(再) 弊社製テールゲートリフタ用リヤコンビネーションランプのリコール及び自主改善に関するお知らせ

1. 不具合の内容

2. 改善の内容

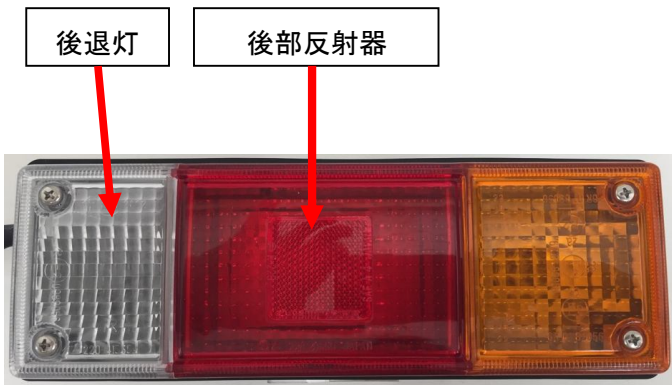
改善前

注： は基準不適合部を示す

- ①電源電圧が12Vのテールゲートリフタ装着車の後部反射器において、選定が不適切なため、反射特性が基準値を満足せず、保安基準第38条の規定に適合しない。
- ②電源電圧が24Vのテールゲートリフタ装着車の後部反射器及び後退灯において、選定が不適切なため、後部反射器の反射特性、後退灯の配光特性が基準値を満足せず、保安基準第38条及び40条の規定に適合しない。

- ①、② 全車両、リヤコンビネーションランプを改善品と交換する。
