平成30年7月豪雨による崩壊・土砂移動 の地形的特徴—花崗岩・流紋岩・堆積岩 地域間の比較を中心に

須貝俊彦*・佐々木夏来(東京大学)・高橋尚志・
村木昌弘・舟津太郎・木森大我(東京大学・院)

発表内容

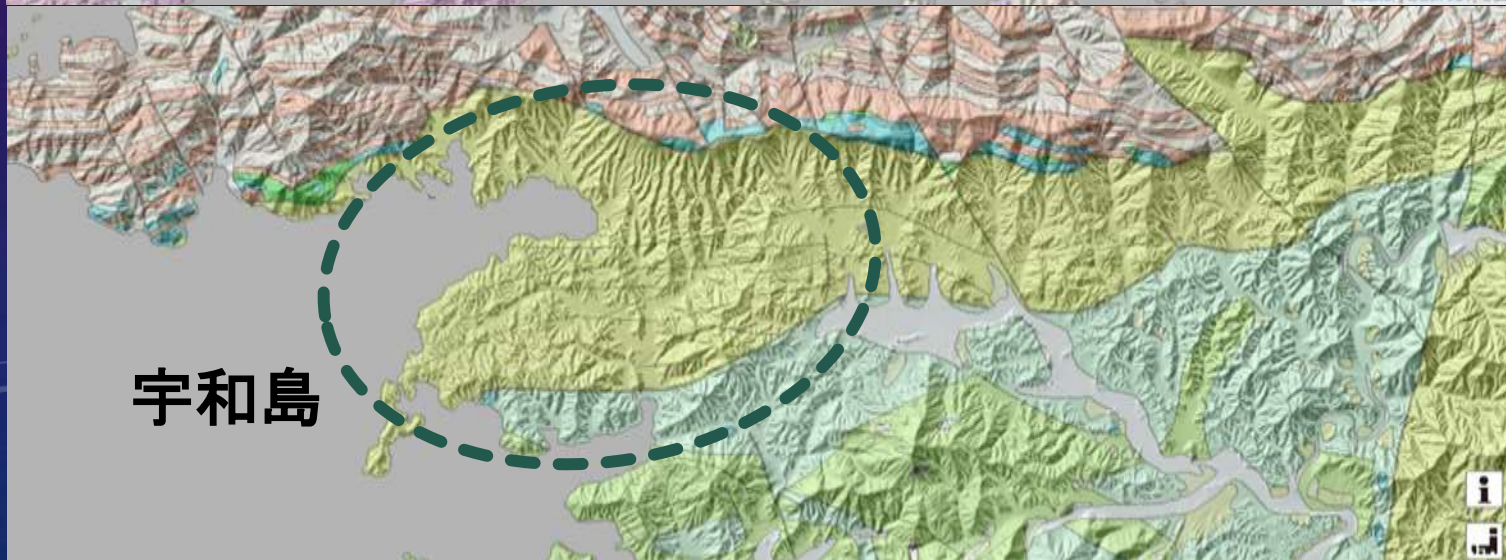
産業技術総
合研究所
シームレス
地質図

坂町

呉東部

ピンク：
花崗岩類
オレンジ：
流紋岩

宇和島

黄緑：
堆積岩（砂岩
がち）
青：石灰岩
茶系：チャート

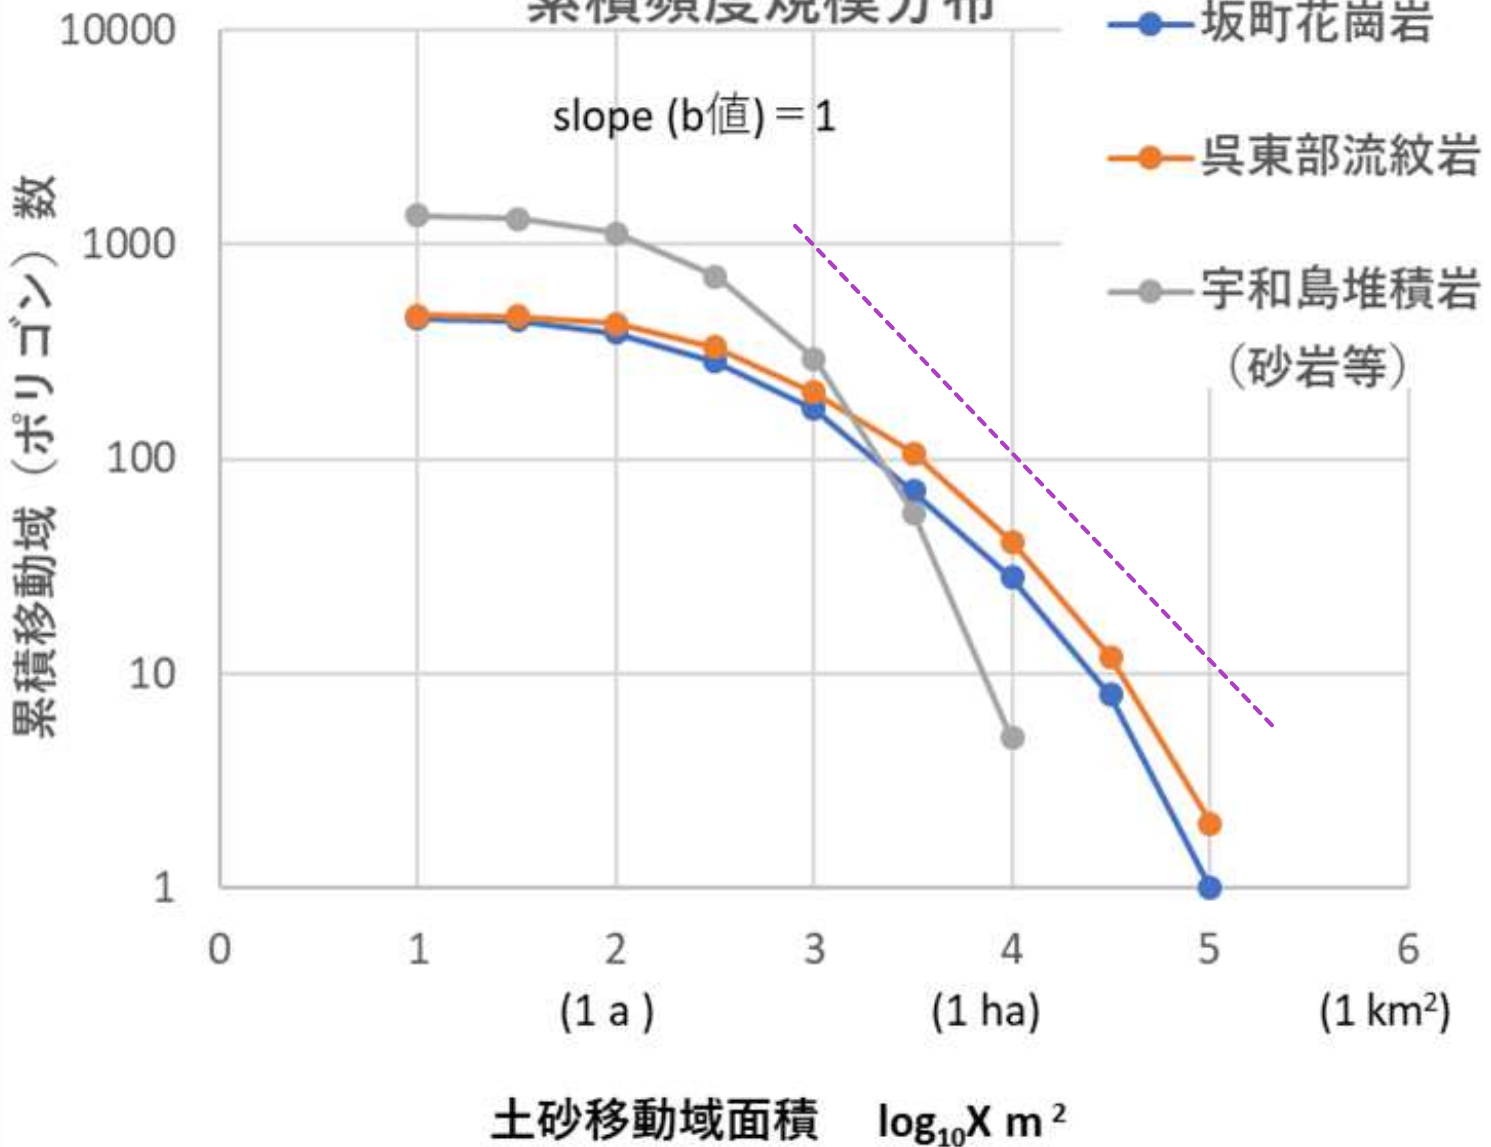
地質地域別にみた崩壊土砂移動域面積の

累積頻度規模分布

稜線近傍の0次谷で崩壊が集中発生した点は、流紋岩地域と花崗岩地域で共通、土砂移動域の面積規模-頻度も両地域で類似（slide13）。しかし、基盤岩石の風化プロセスは両地域で全く異なる

- * 土砂移動域の面積規模-頻度分布、面積密度 > 堆積岩地域で小規模崩壊が卓越、流紋岩地域での崩壊が顕著
- * 起伏比が大きい小流域で土砂移動面積密度が高い傾向

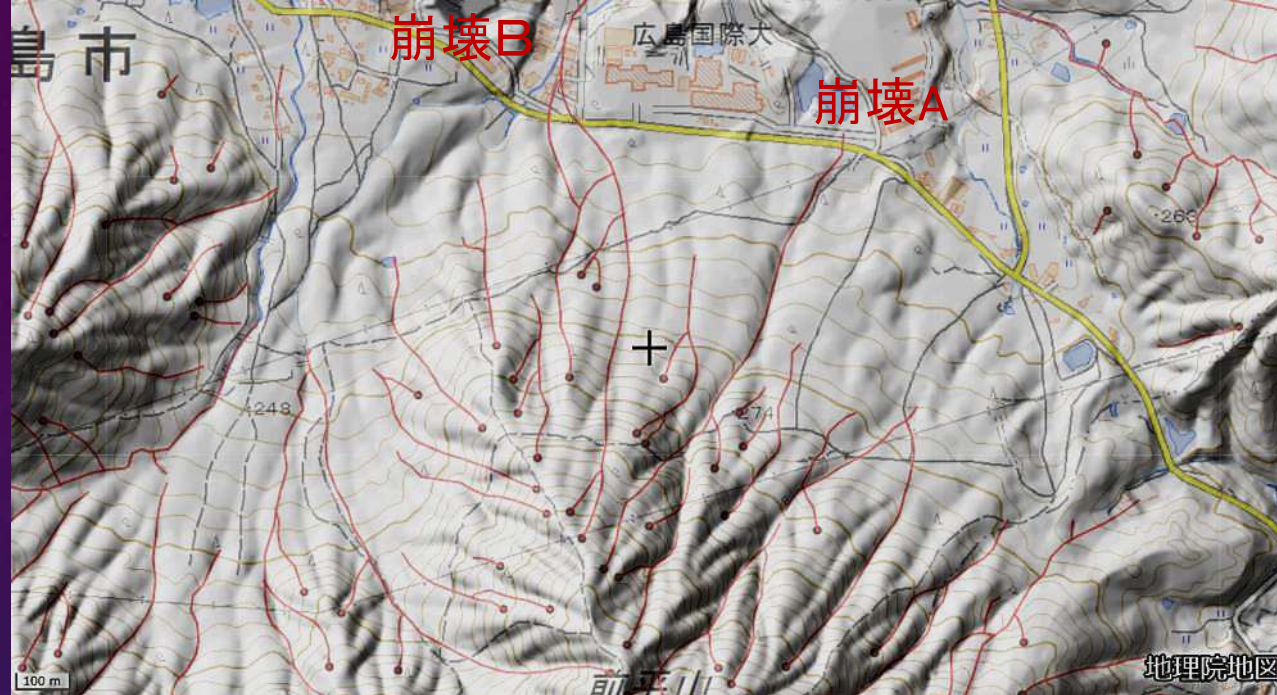
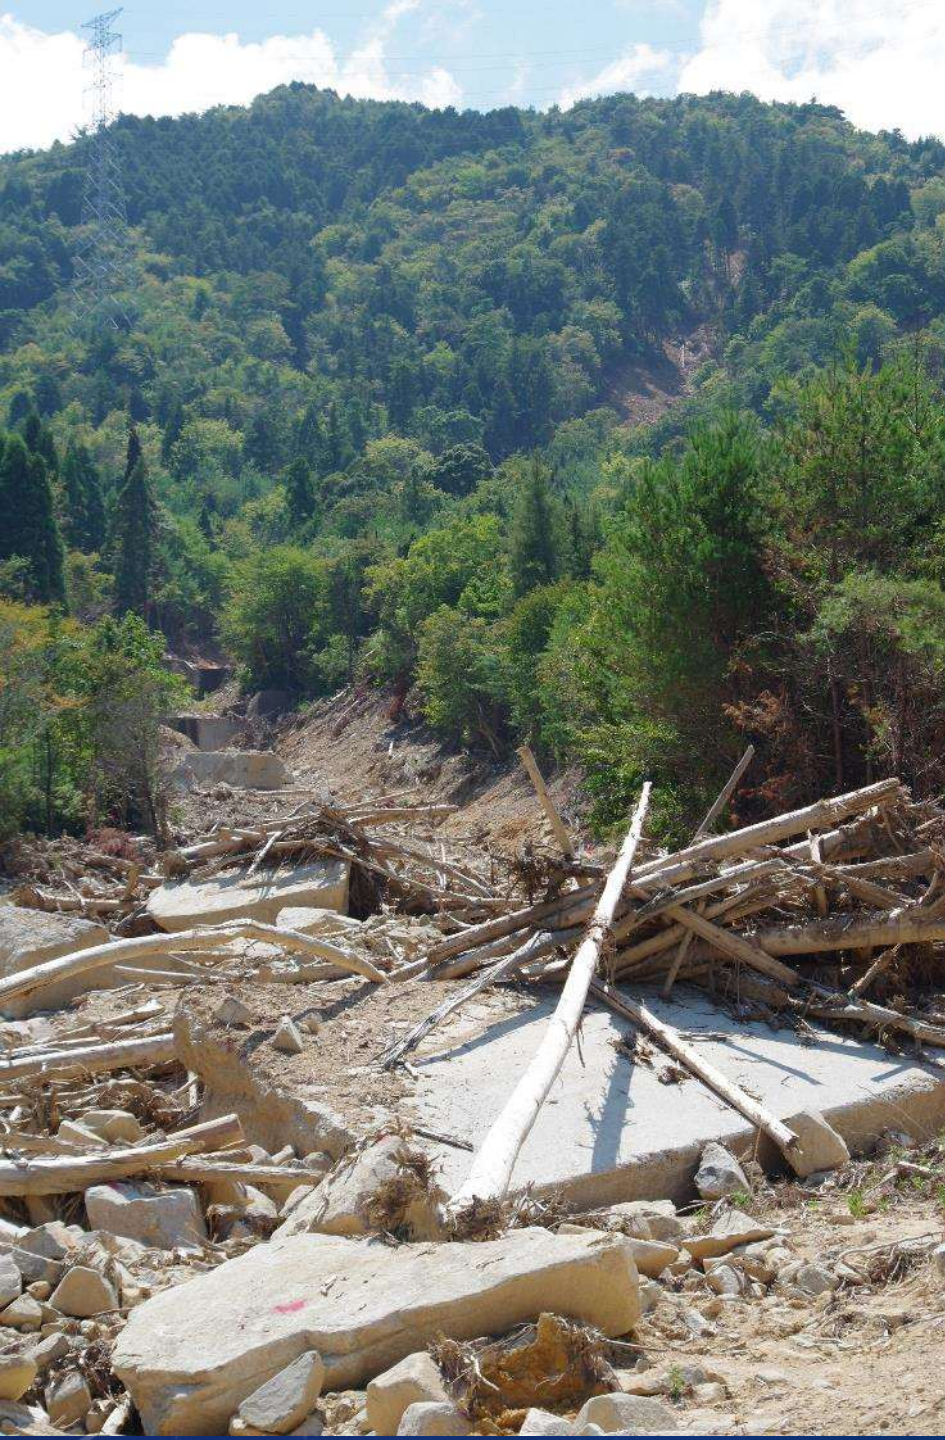
崩壊Aの土砂は、
明瞭な谷(上図)沿いに、
幅狭く(下図)、高速で
(slide 17) 流下

崩壊Bの土砂は、
ごく浅い谷(上図)を上
書きするように、幅広く
(下図)、シート状に
(slide 20-22)流下

上図: 地理院地図: 崩壊地
等分布図(ライン)と陰影起
伏図と標準地図に加筆

下図: 地理院撮影の空中写
真判読によって演者が認定
した土砂移動域(崩壊地と
土石流)の分布図
(slide 10の図の一部拡大)

崩壊A：前地形として、線状の深い谷が発達していた場所では、表面流が谷筋に集中して、激しい土石流が発生した

崩壊B：前地形として、ごく浅い谷しか存在していなかった斜面では、粘土化した風化物が滑剤となり、風化殻の表層部がはがれるように流下した 粘土がすべり面を形成した可能性

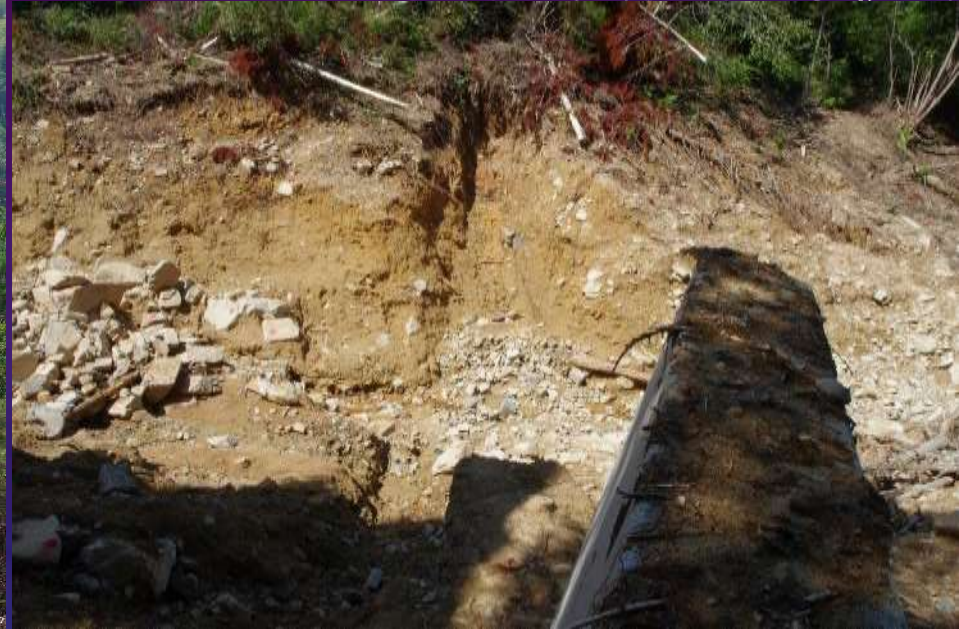
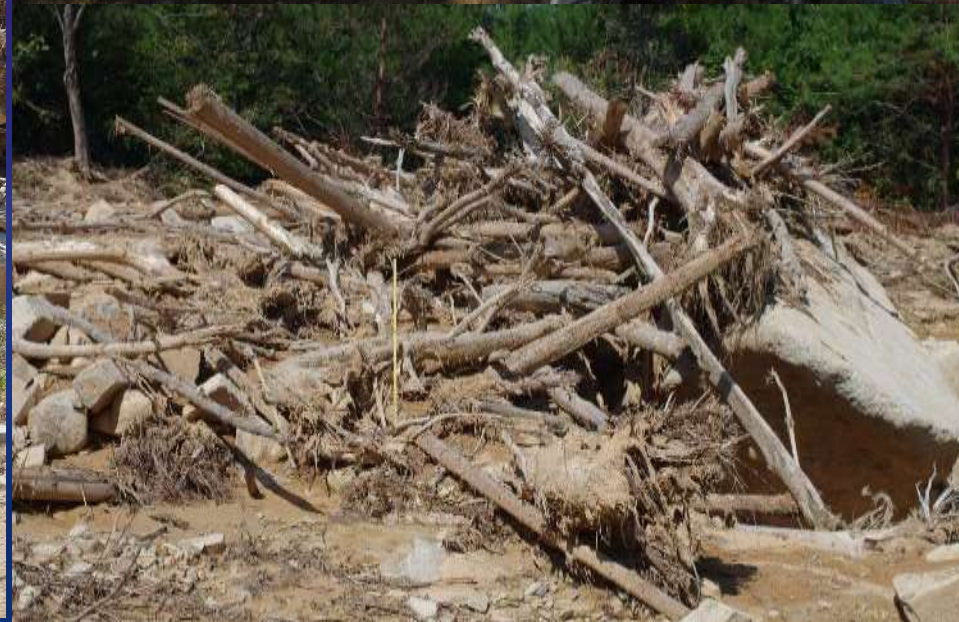
崩壊A 既存の明瞭な谷沿いに土石流が流下、砂防堰堤を破壊、流下した堰堤巨大断片(>6m)の背後に流木が堆積

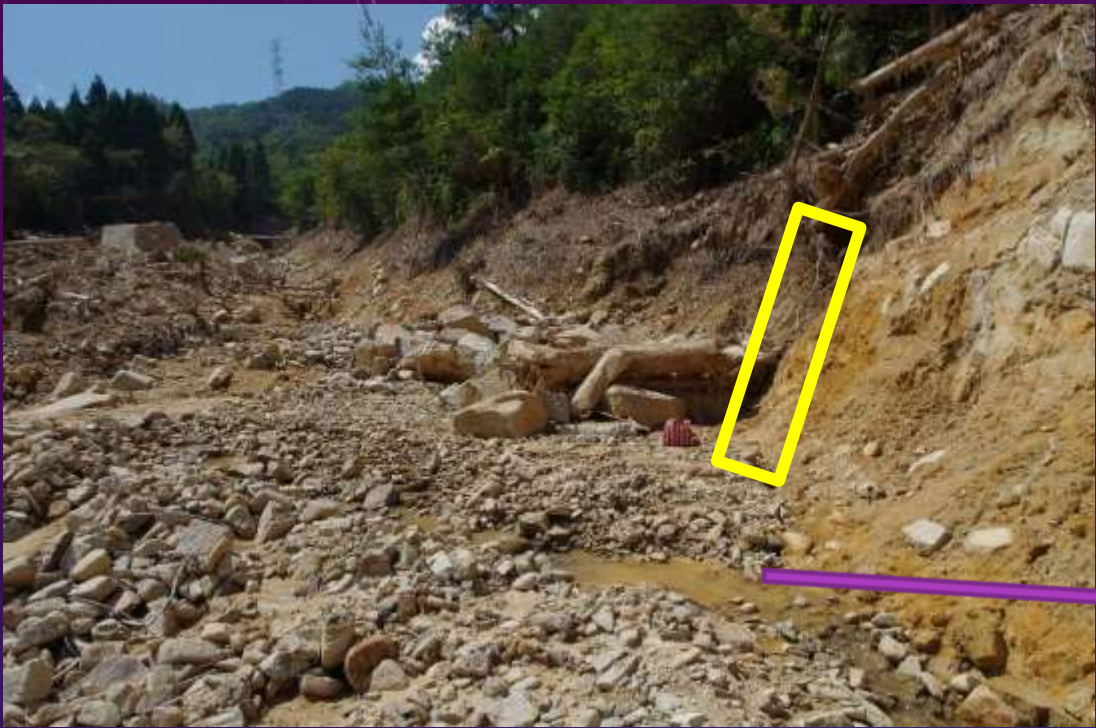
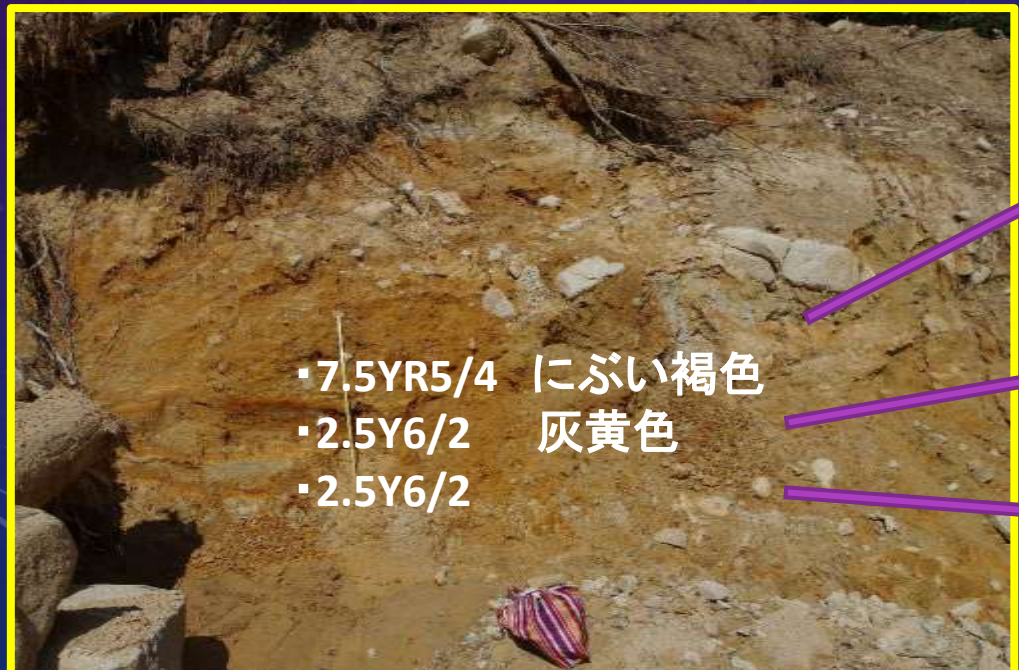
崩壊A 2018年7月移動土砂
 砂・泥(シルト粘土)が多い
 (粒度分布図中の最上)

過去の崩壊堆積物:
 砂泥互層が発達(粒度分布中
 の下3つ、細粒、流水の作用)

- ・7.5YR5/4 にぶい褐色
- ・2.5Y6/2 灰黄色
- ・2.5Y6/2

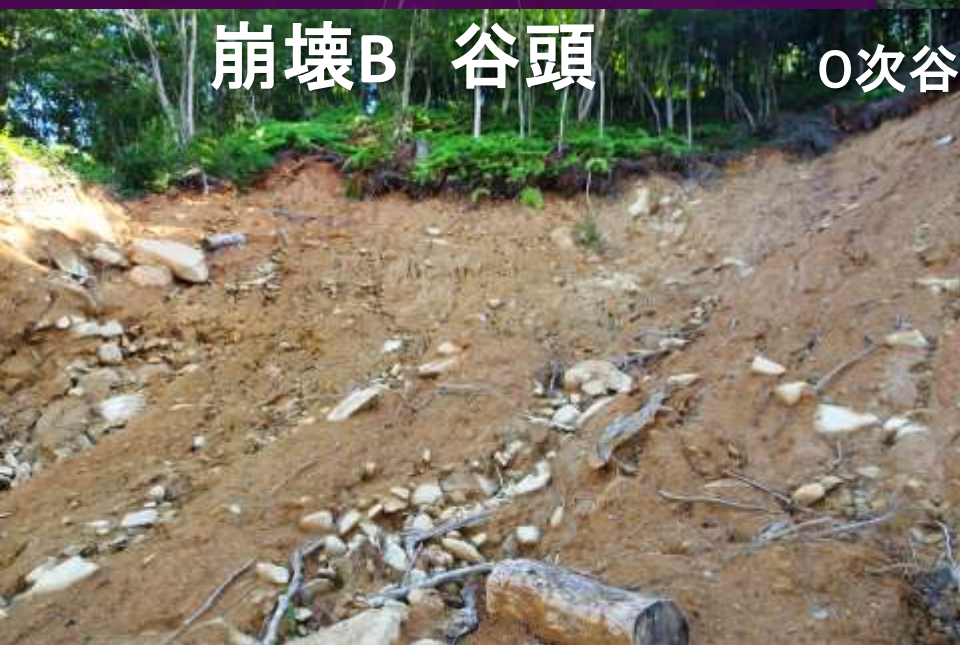
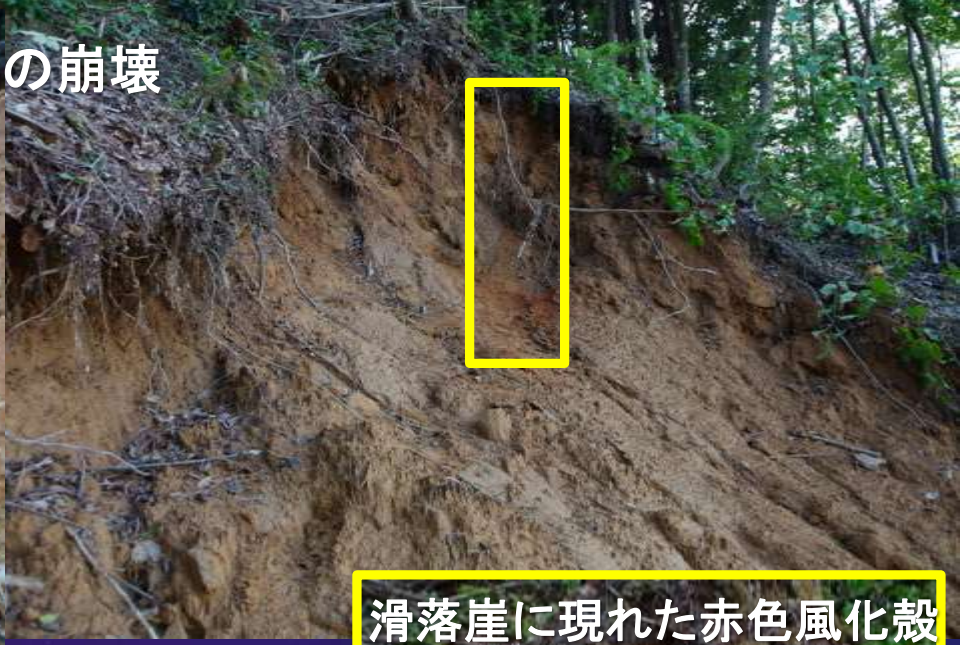
崩壊B 谷頭

0次谷の崩壊

滑落崖に現れた赤色風化殻

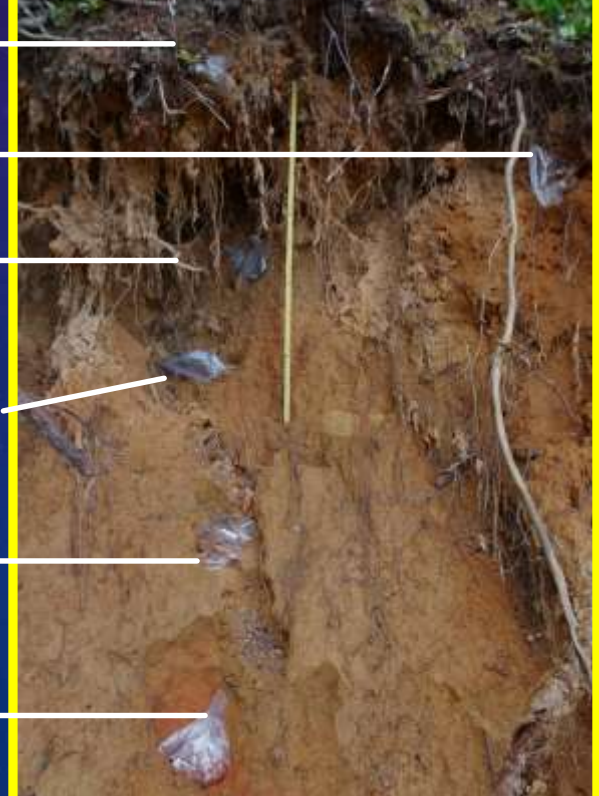
風化殻の粒度分布

泥質

0-5 5YR3/1 黒褐色

25 cm 5YR4/3 にぶい赤褐

50 cm 5YR5/4 同上

100 cm 7.5YR5/4 にぶい褐色

150 cm 5YR5/4 にぶい赤褐

200 cm 2.5YR5/6 明赤褐色

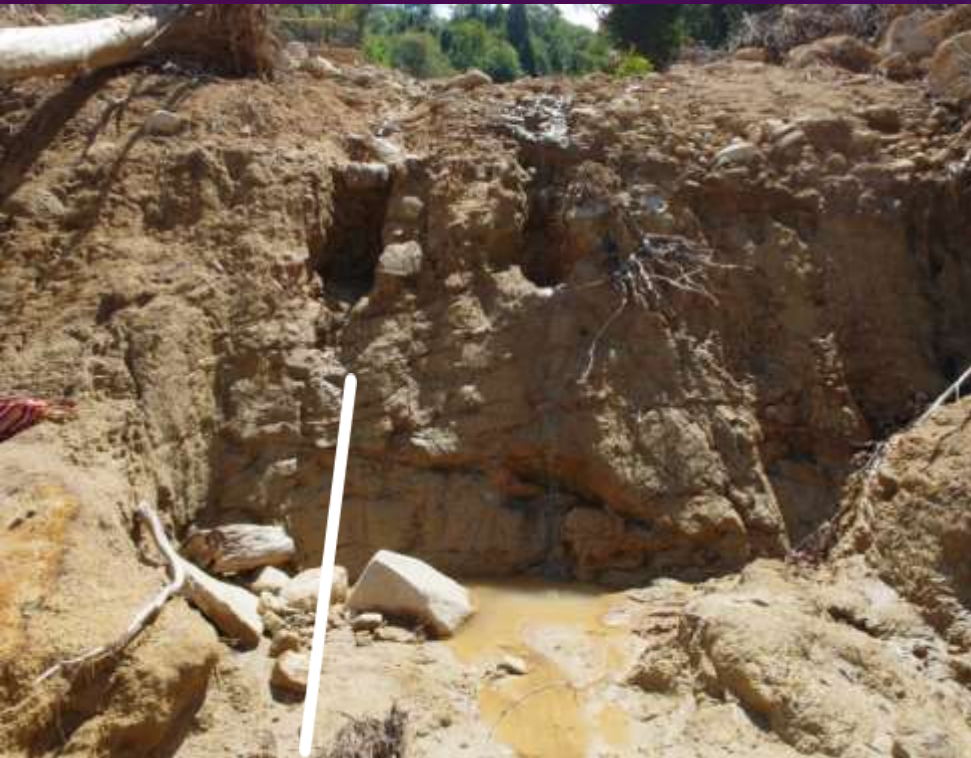
崩壊B 流紋岩の基盤に懸る小滝
(比高約2m) 2.5Y5/2 暗灰黄

基盤岩石を風乾後、篩振とう機とレーザー一回折装置で粒度分析した結果

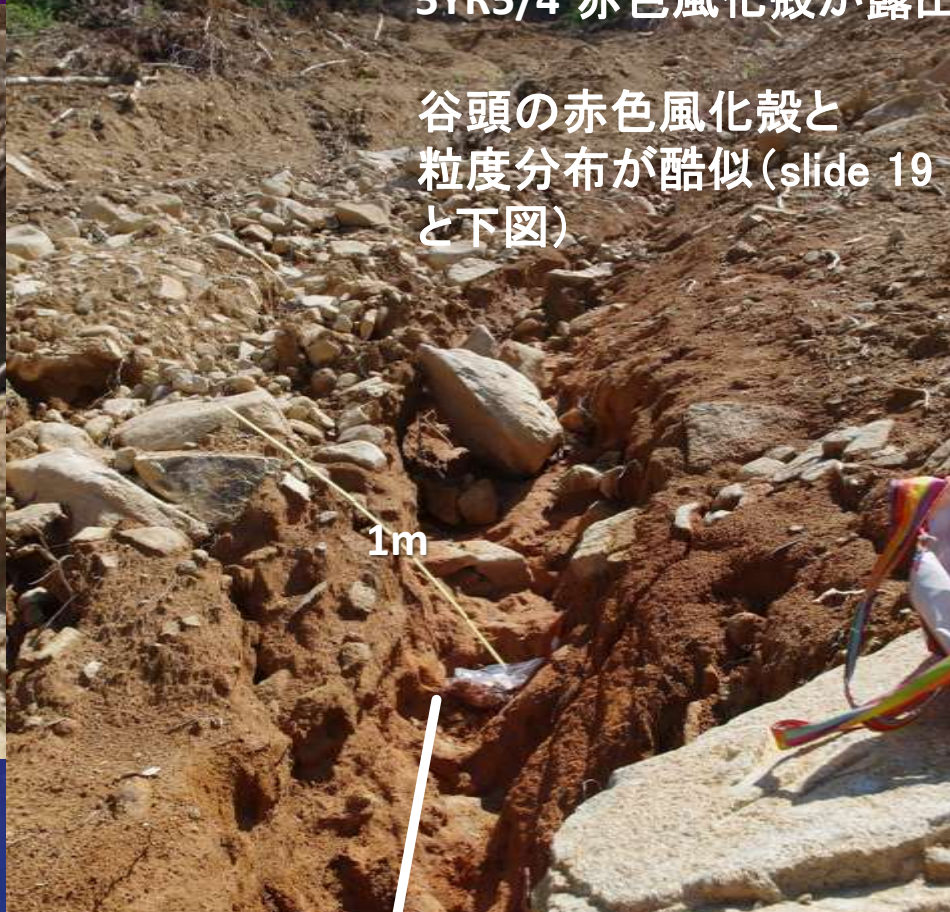
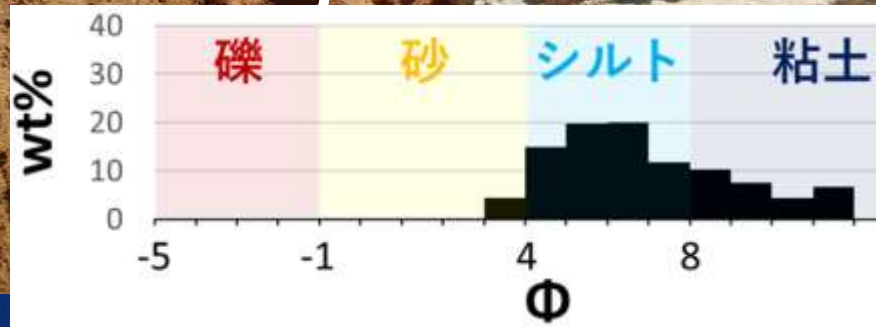
崩壊B 中腹

ガリ壁面の地下約1-2 m
5YR5/4 赤色風化殻が露出

谷頭の赤色風化殻と
粒度分布が酷似 (slide 19
と下図)

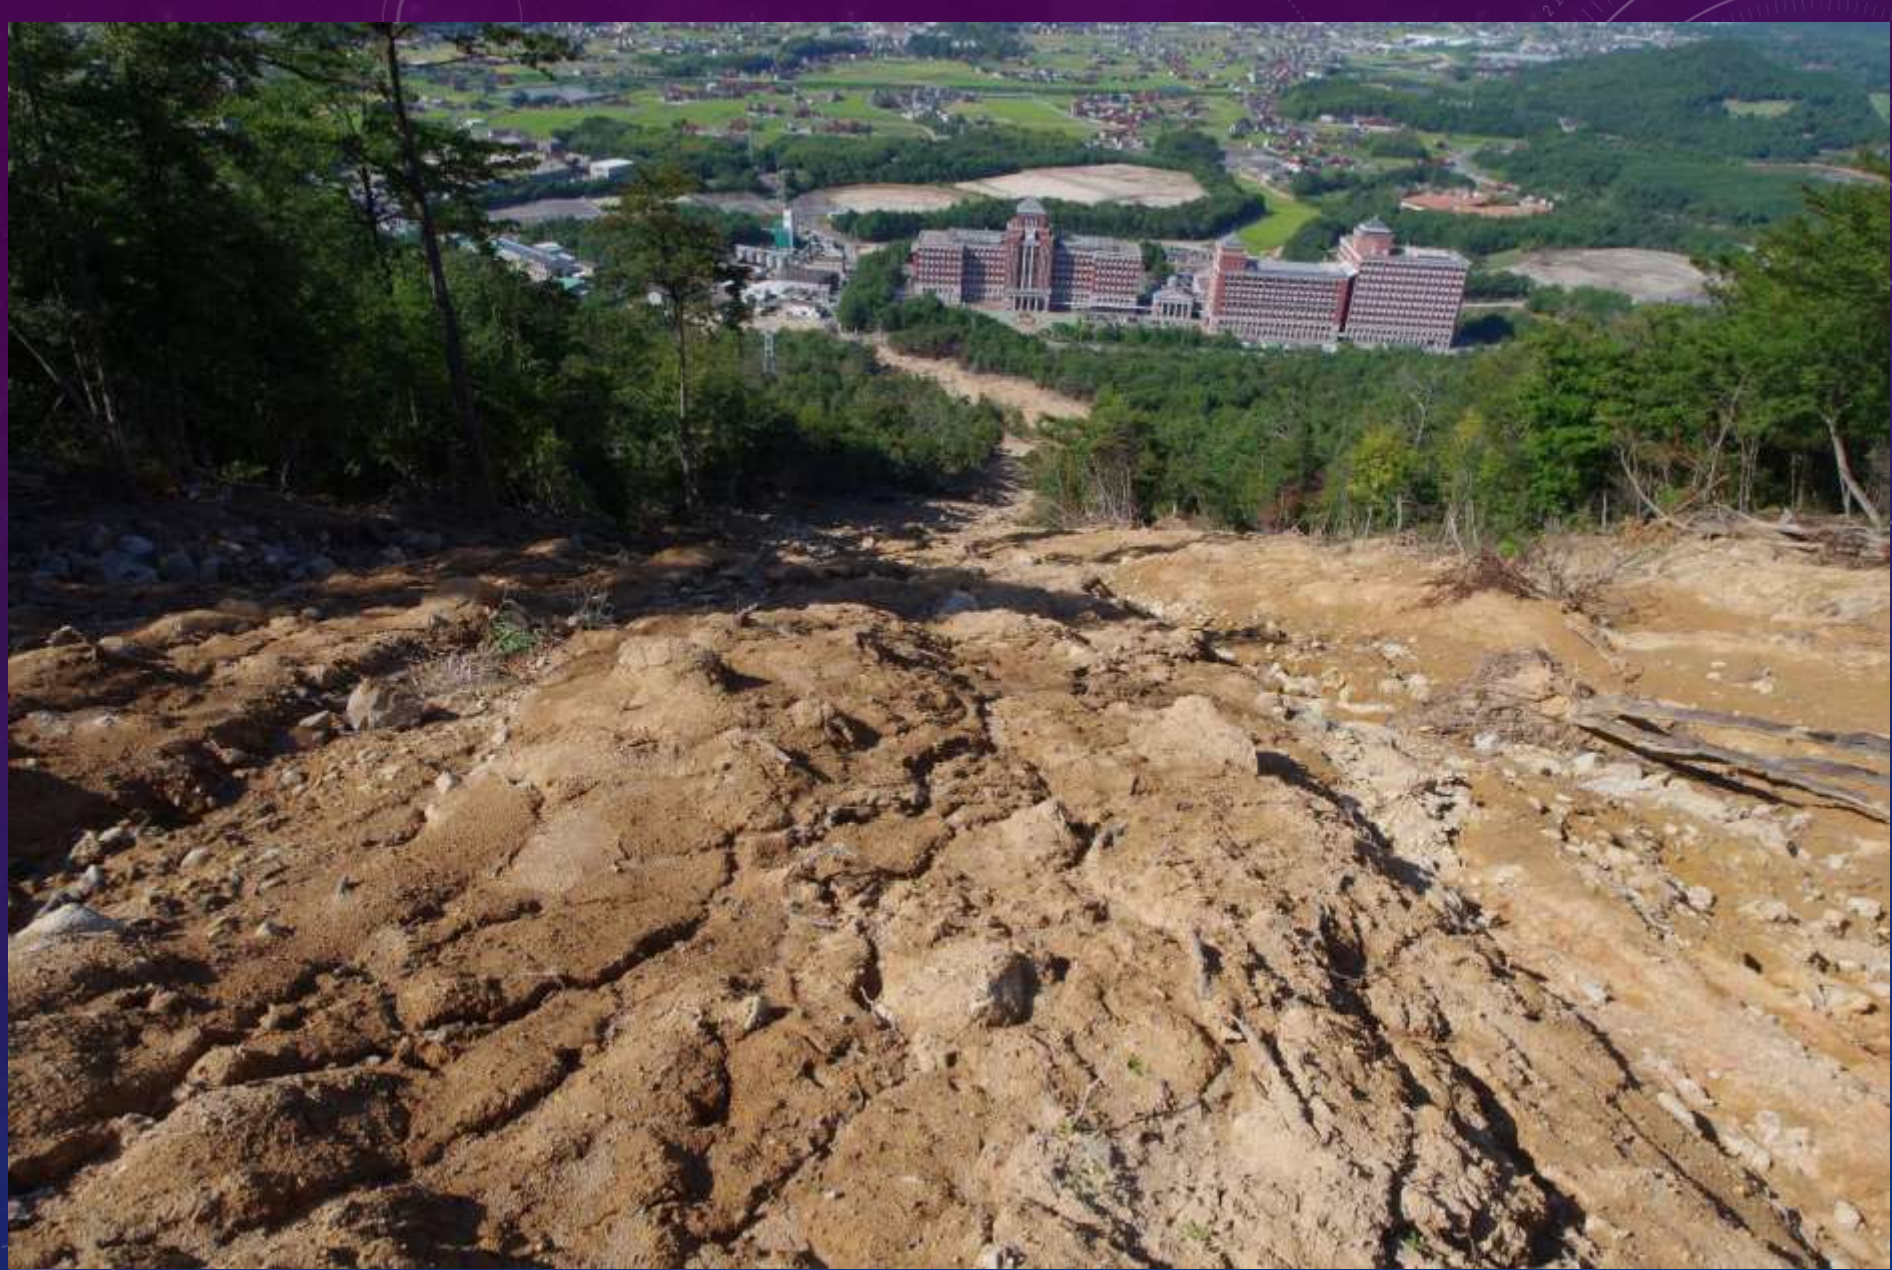
崩壊Bの中腹から下流を撮影 泥質な堆積物(層厚1m程度)が卓越、ガリー侵食を受けている

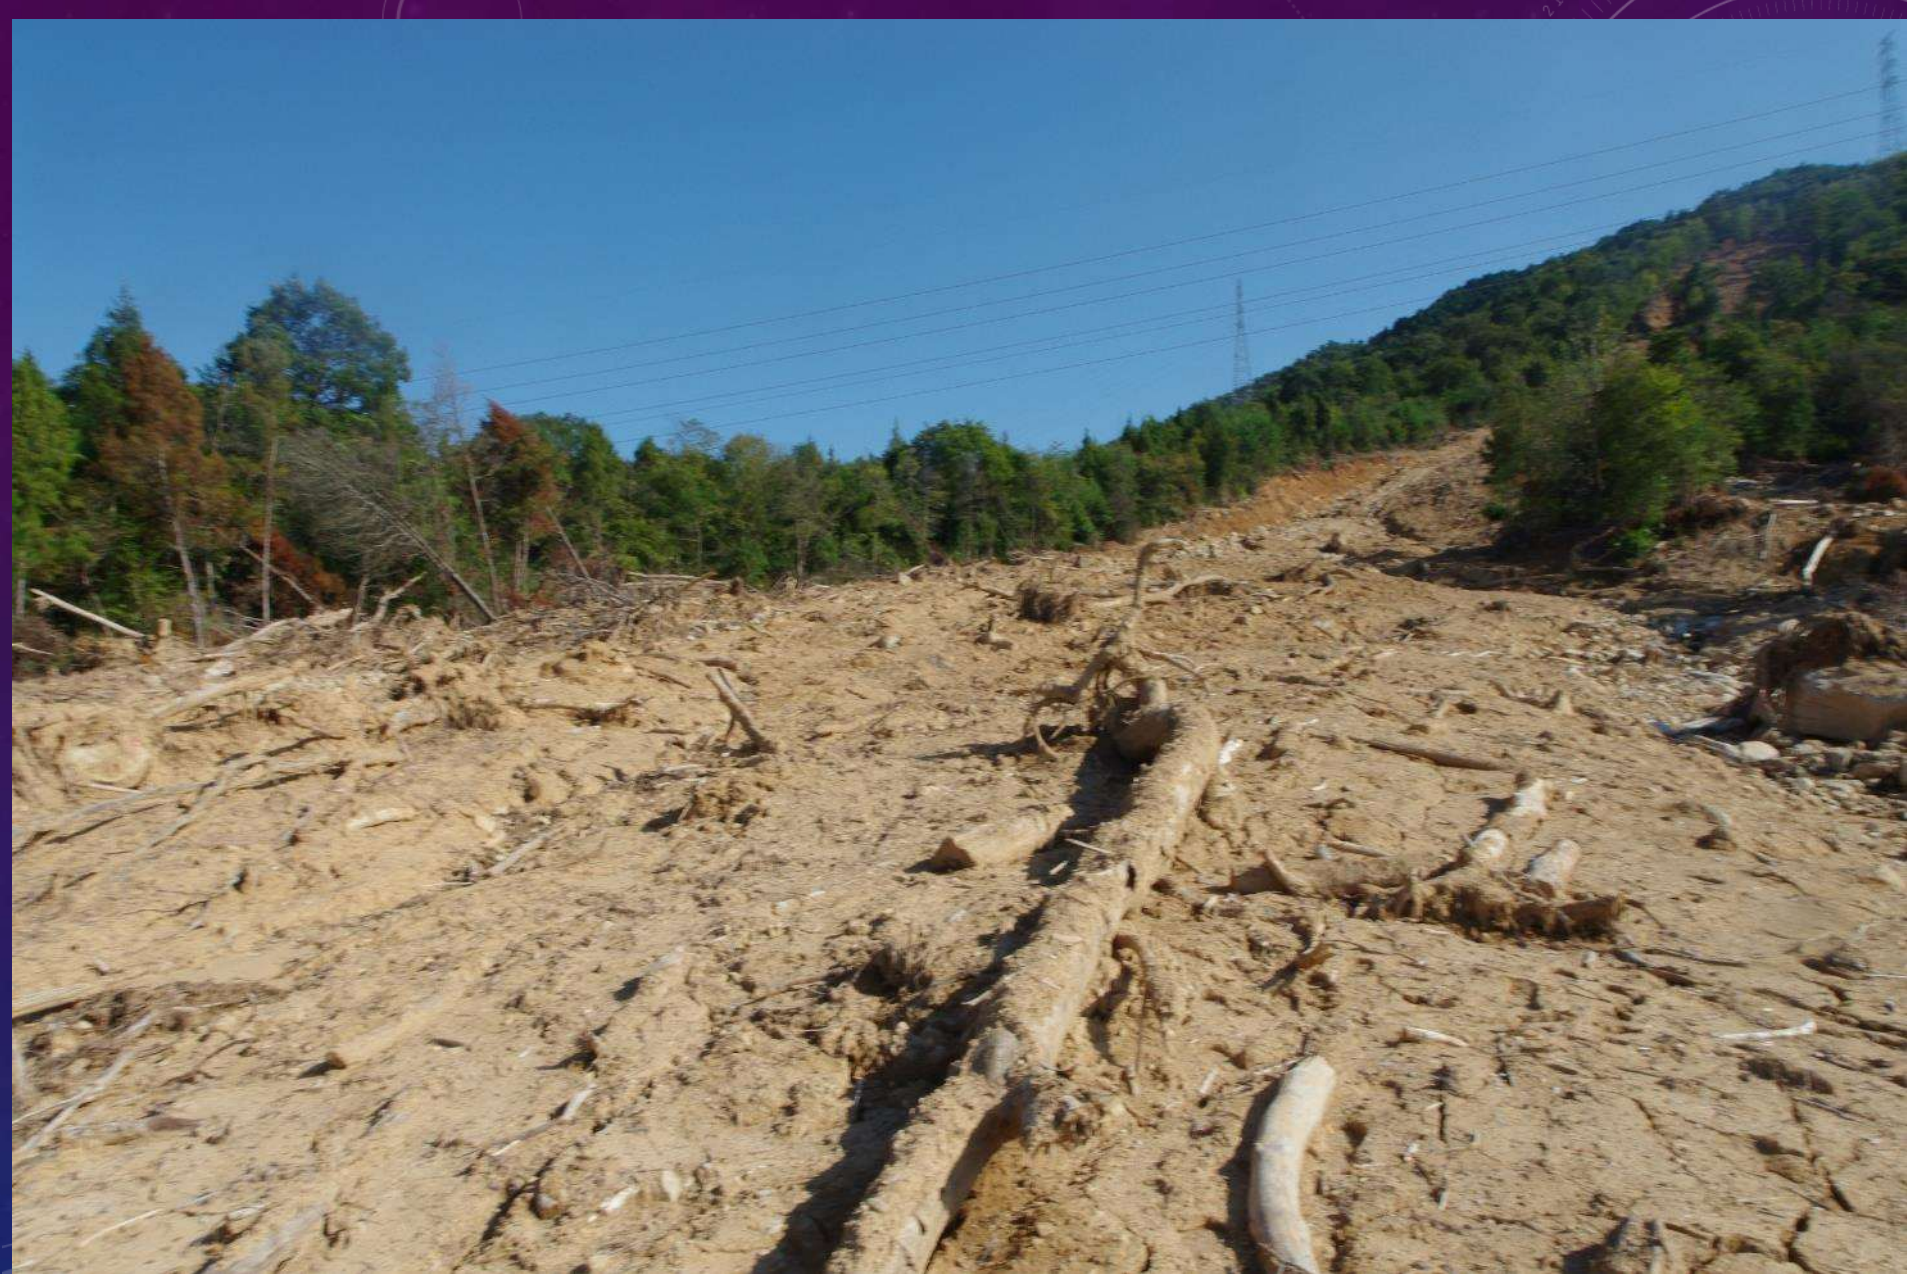
崩壊Bの下流から上流を撮影 泥質な堆積物が卓越、流木の軸が崩壊土砂の流向と一致

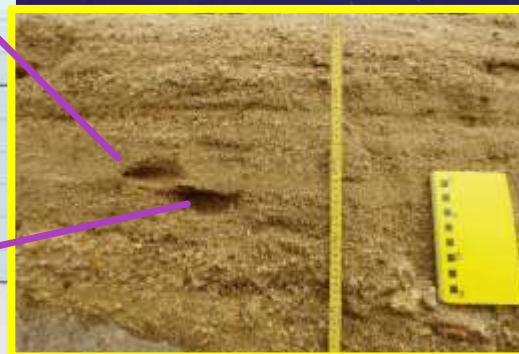
花崗岩の風化殻、マサ化している

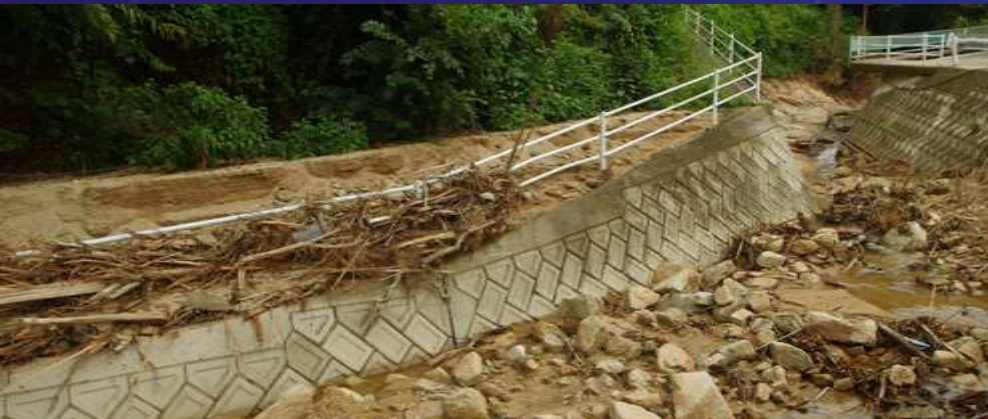
堆積域(右岸)、流木の背後にマサが成層堆積

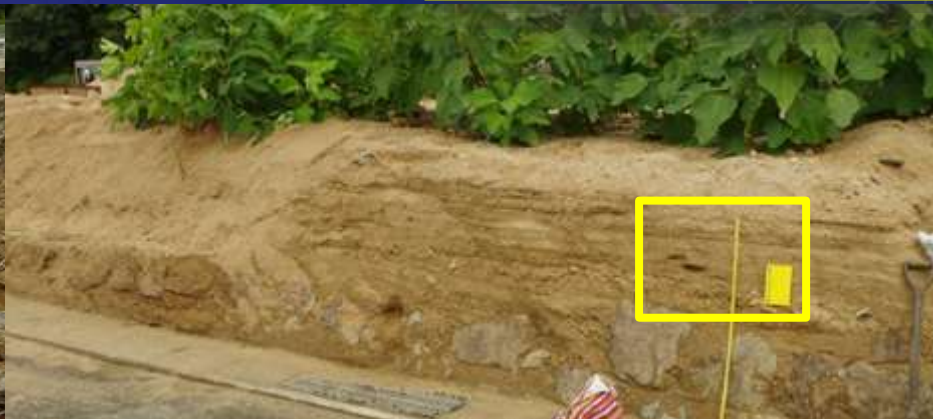
堆積域(左岸) マサ(細礫と粗砂)の互層

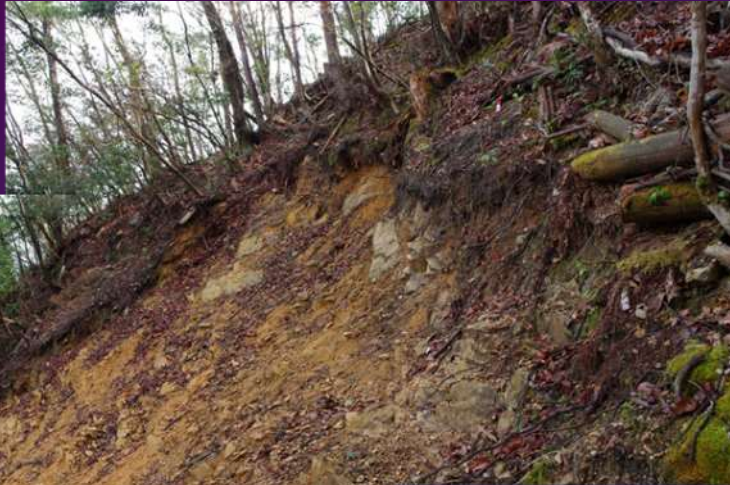
2014年9月広島豪雨災害で発生した花崗岩地域の崩壊谷頭(2016年3月撮影)白灰は基盤岩

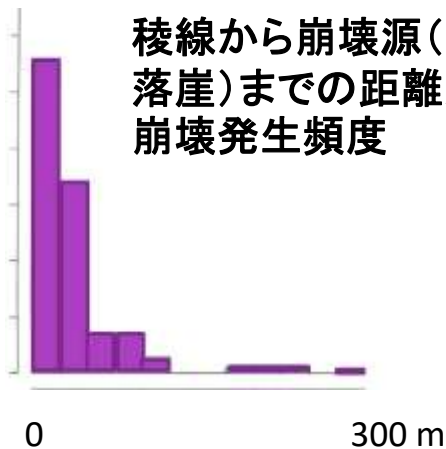
稜線から崩壊源(滑落崖)までの距離別崩壊発生頻度

2014年豪雨の崩壊源(滑落崖の位置)は、稜線(尾根)に近接しており、崩壊の過半が稜線から25 m以内で、9割が50 m以内で発生した(松本・須貝、2018地形39, 15-28)

崩壊源から谷口までは総じて急勾配であり、2014年の崩壊土砂は土石流化後、谷中で停止することなく、谷口に達したと考えられる(松本・須貝、2018地形39, 15-28)

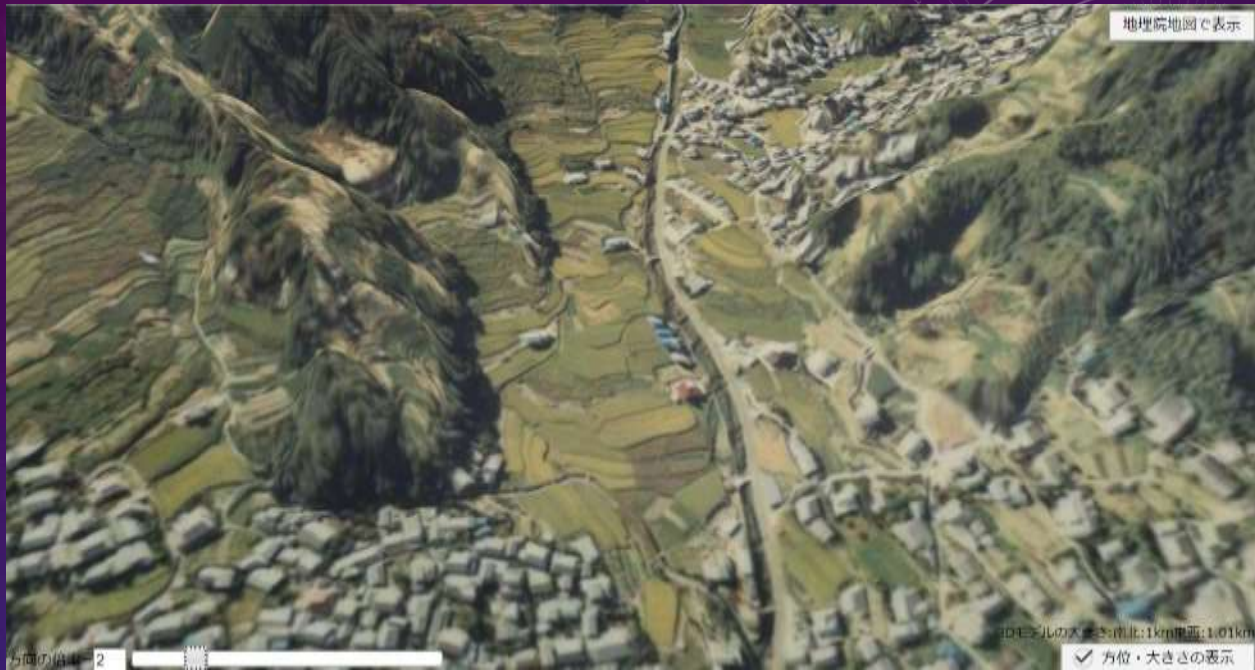
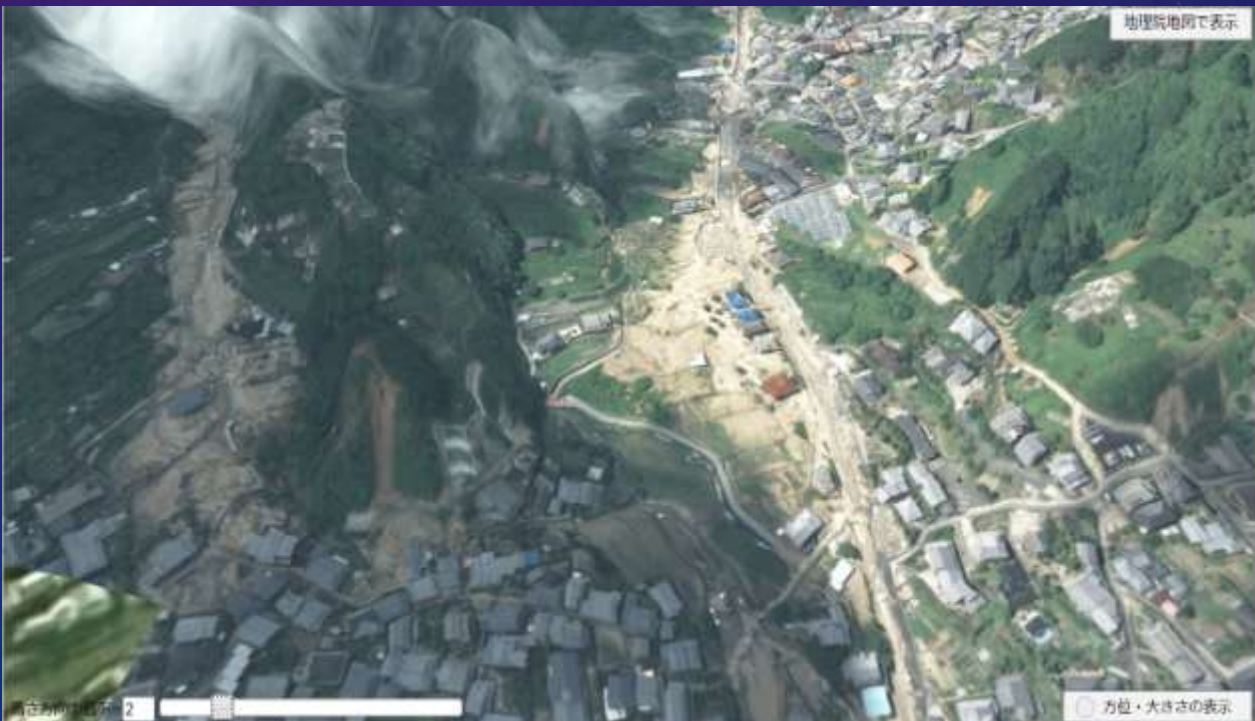
1981年10月国土地理院 撮影空中写真3D

2018年9月国土地理院 撮影空中写真3D

坂町総頭川谷口付近

中規模例: 坂町、総頭川、クレバス地形の形成 (slide 27, 28)

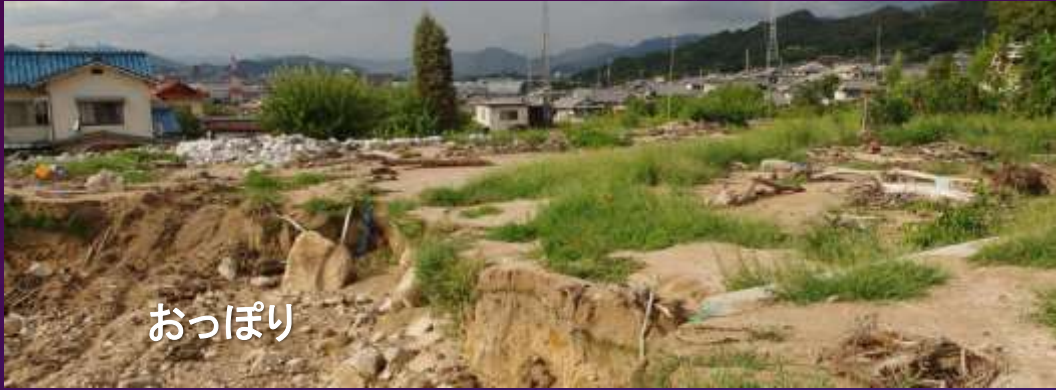
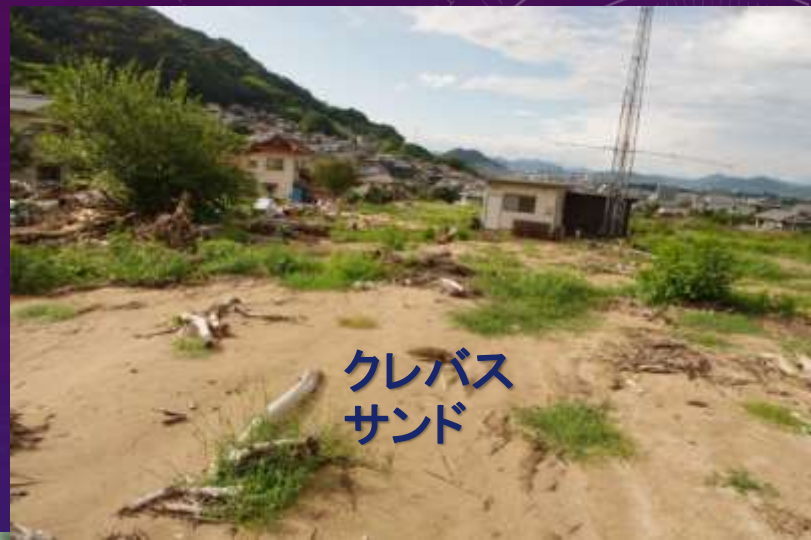
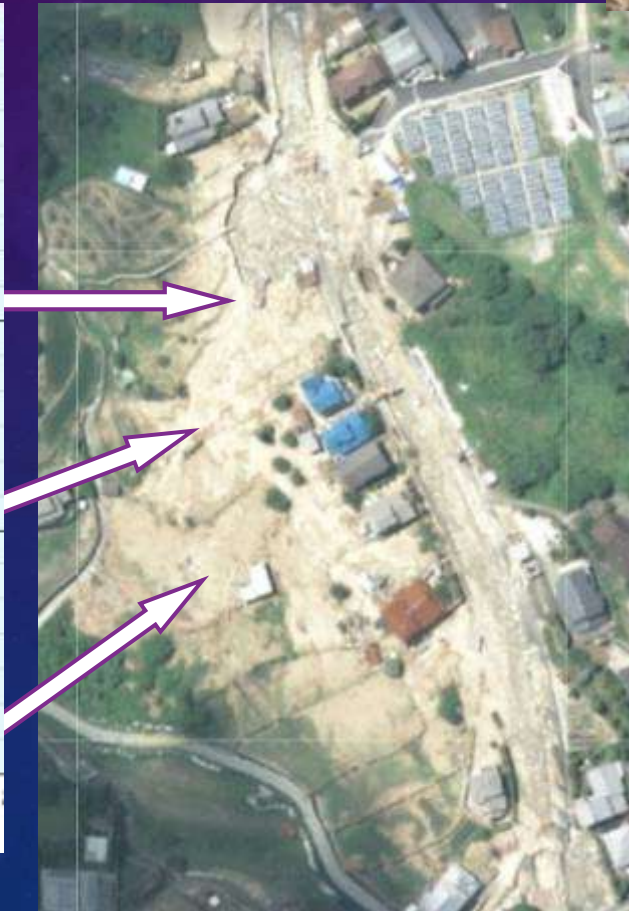
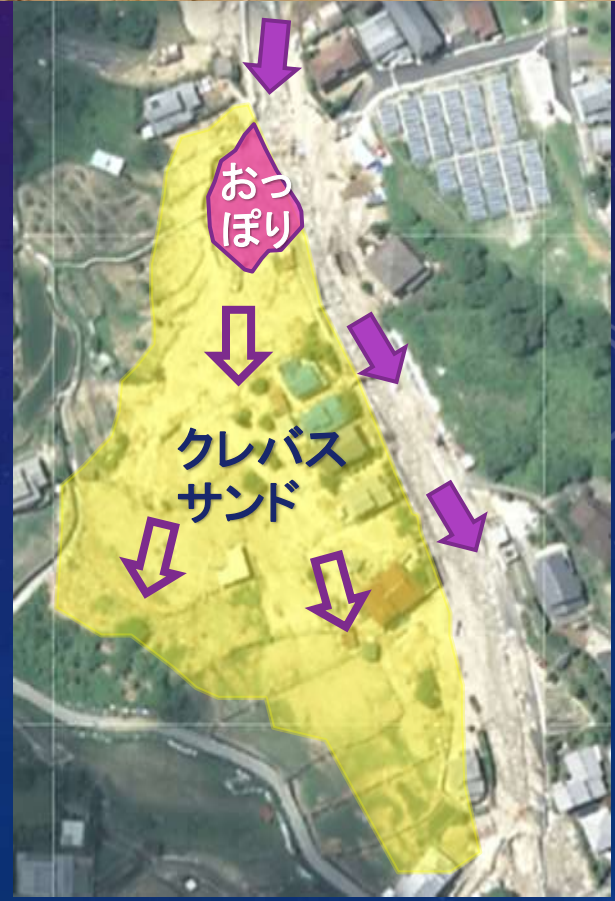
総頭川クレバス地形

下流へわずかに細粒化
