平成30年7月豪雨による崩壊・土砂移動 の地形的特徴—花崗岩・流紋岩・堆積岩 地域間の比較を中心に

須貝俊彦*・佐々木夏来(東京大学)・高橋尚志・
村木昌弘・舟津太郎・木森大我(東京大学・院)

発表内容

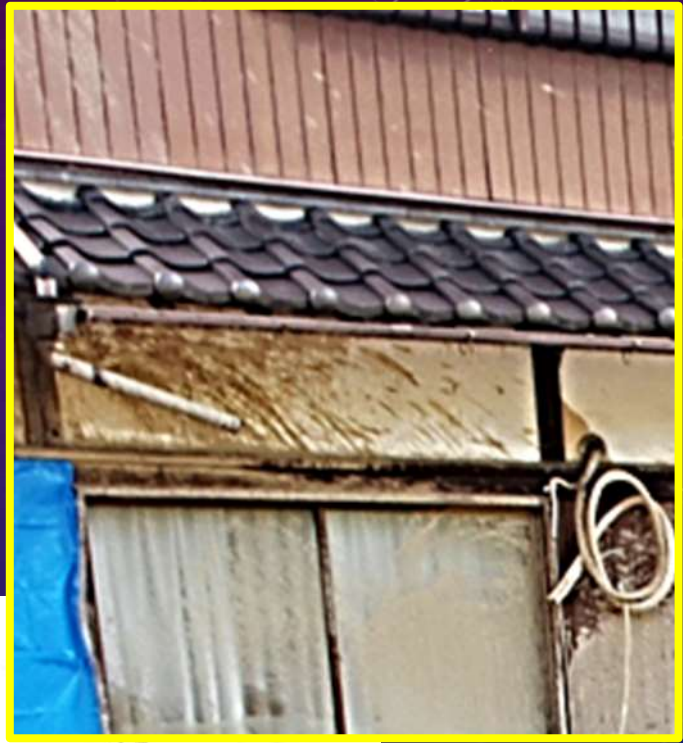
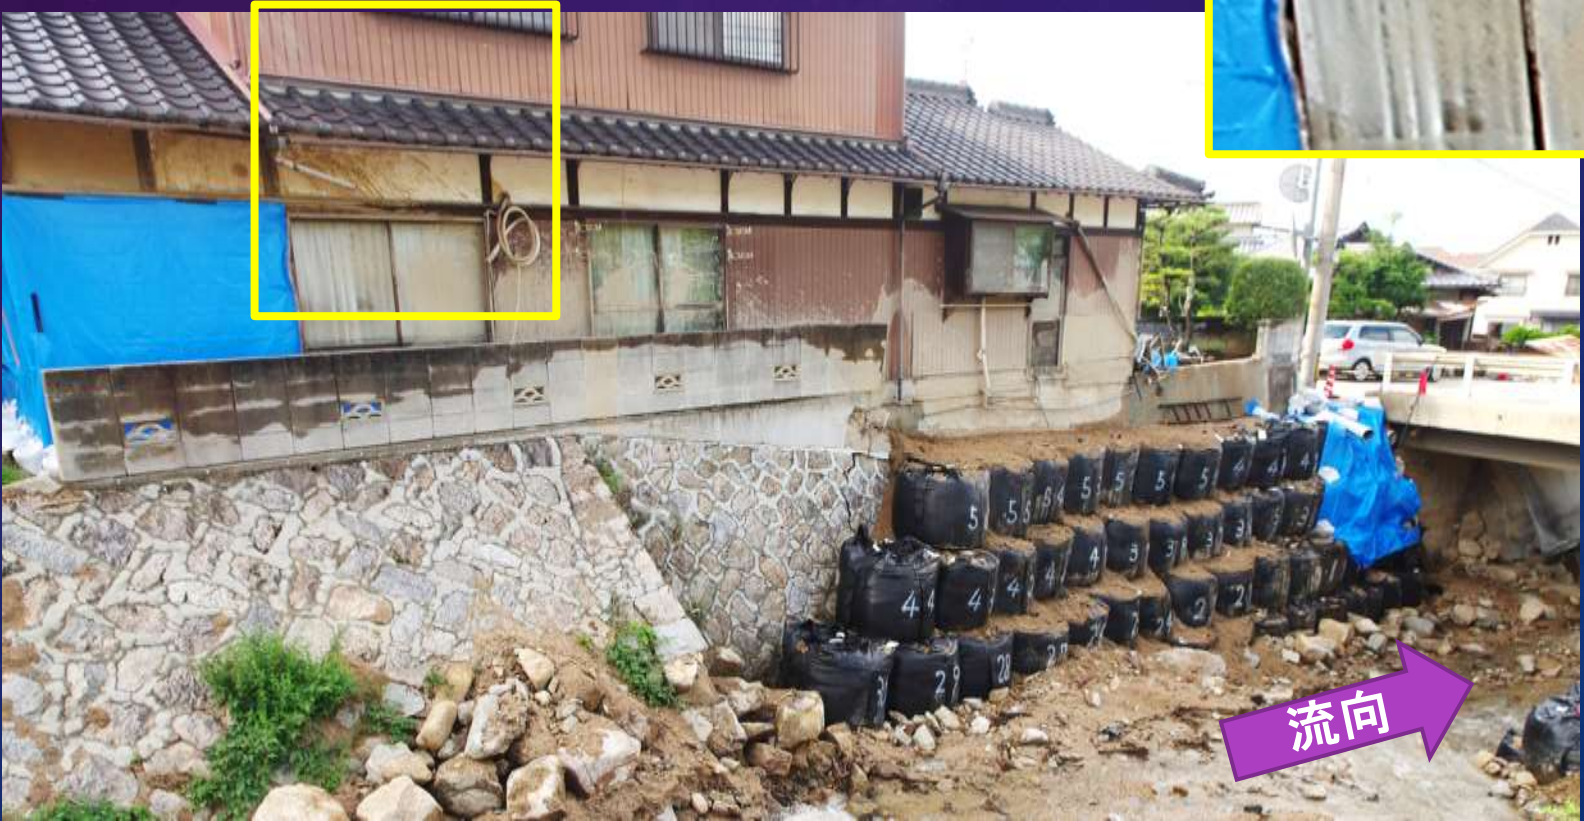
橋のせき止め効果によって、上流側へ泥水が吹き上がったと推定される。流路内の樹林や倒木の堆積によって類似現象が生じる可能性が考えられる

小規模例: 橋の直ぐ上流側、泥水氾濫、一部逆流 (slide 31)
