180923 日本地理学会秋季学術大会
於：和歌山大学

平成30年7月豪雨災害の地域的特徴と 倉敷市真備町における洪水流について

海津 正倫 Masatomo UMITSU
奈良大学特命教授
名古屋大学名誉教授

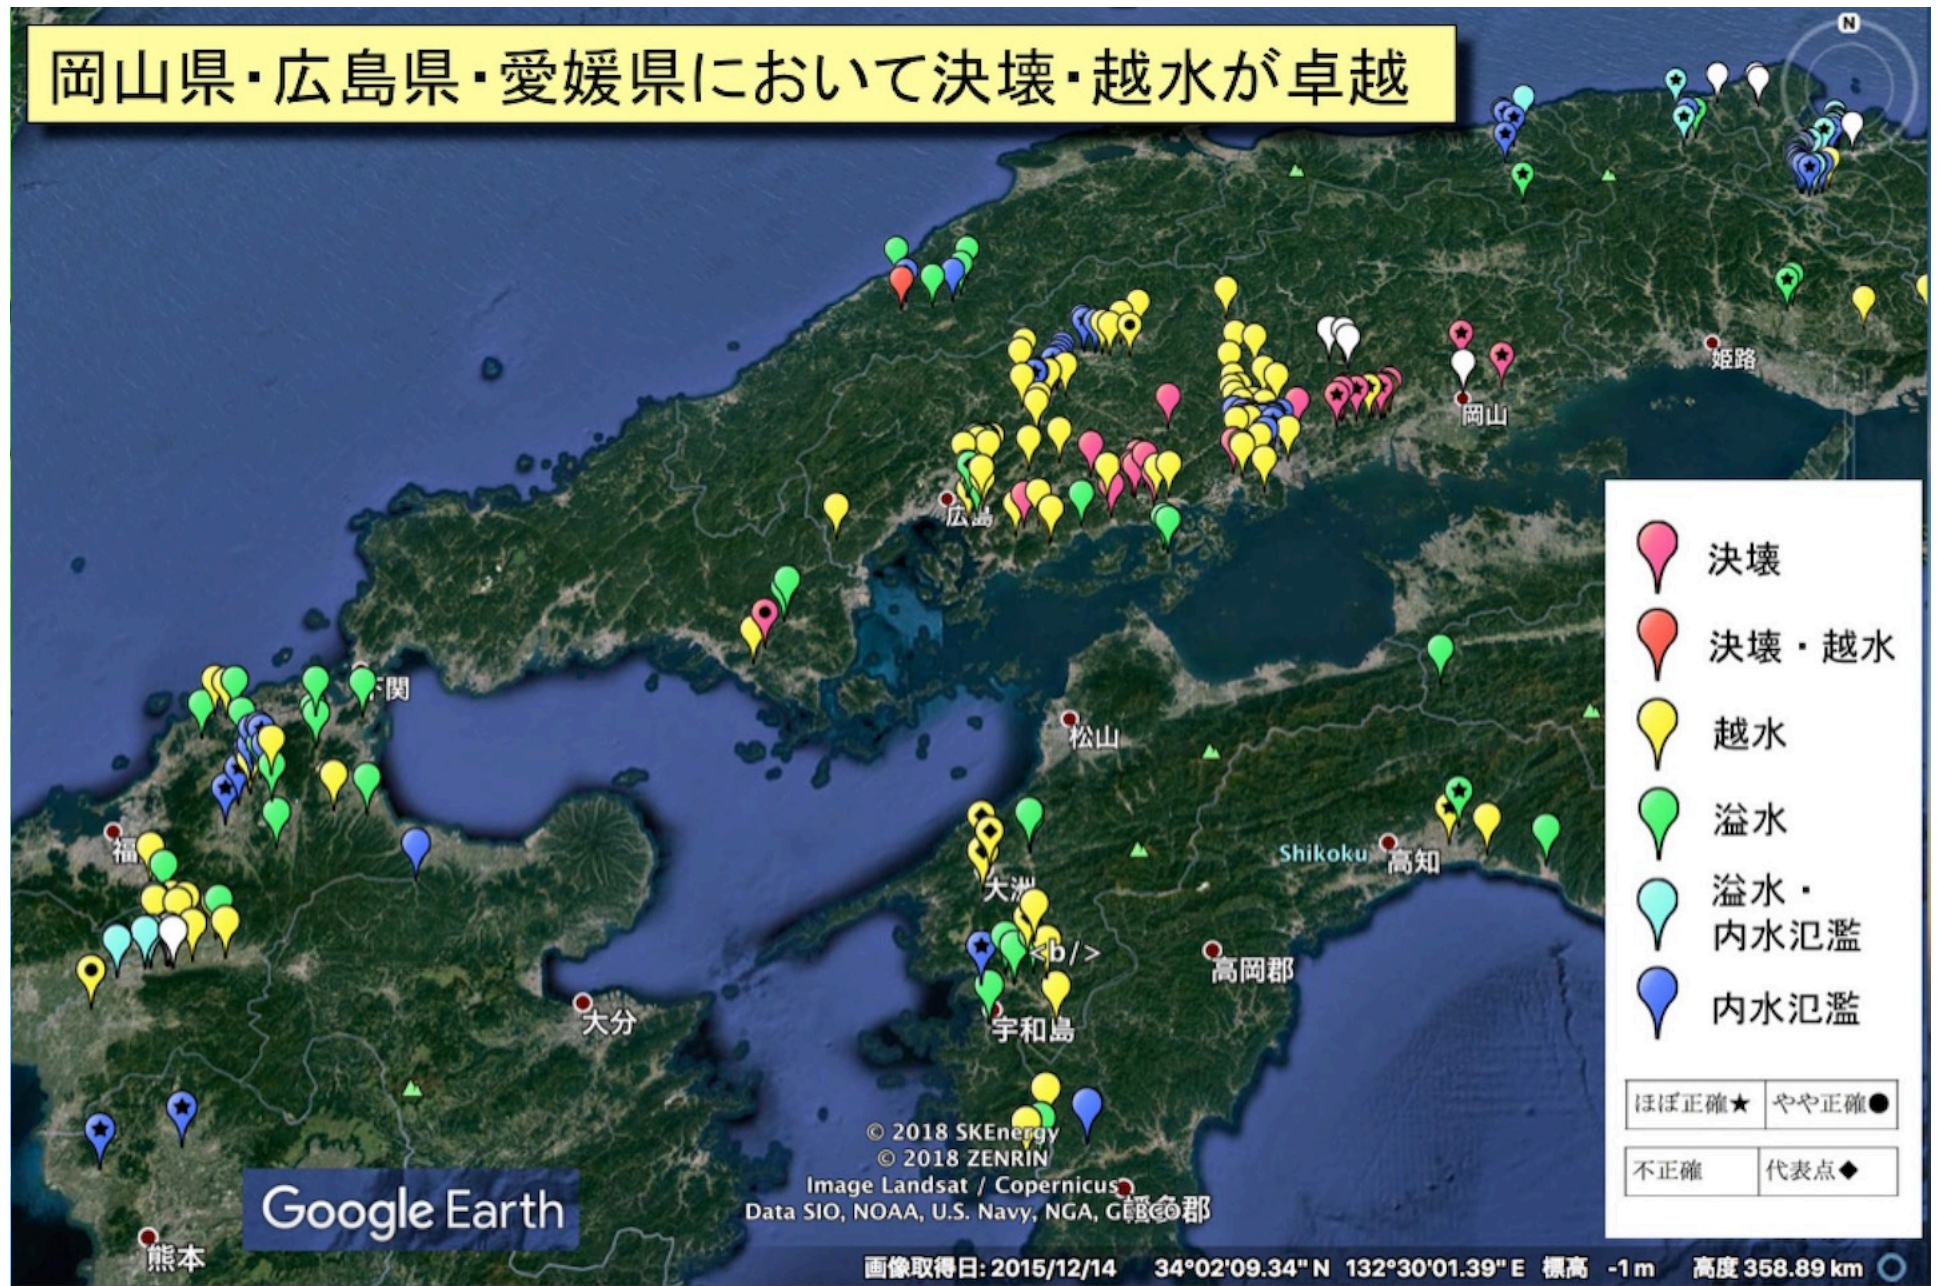
岡山県・広島県・愛媛県において決壊・越水が卓越

国土交通省の報告にもとづく中国・四国・九州地方の水害状況

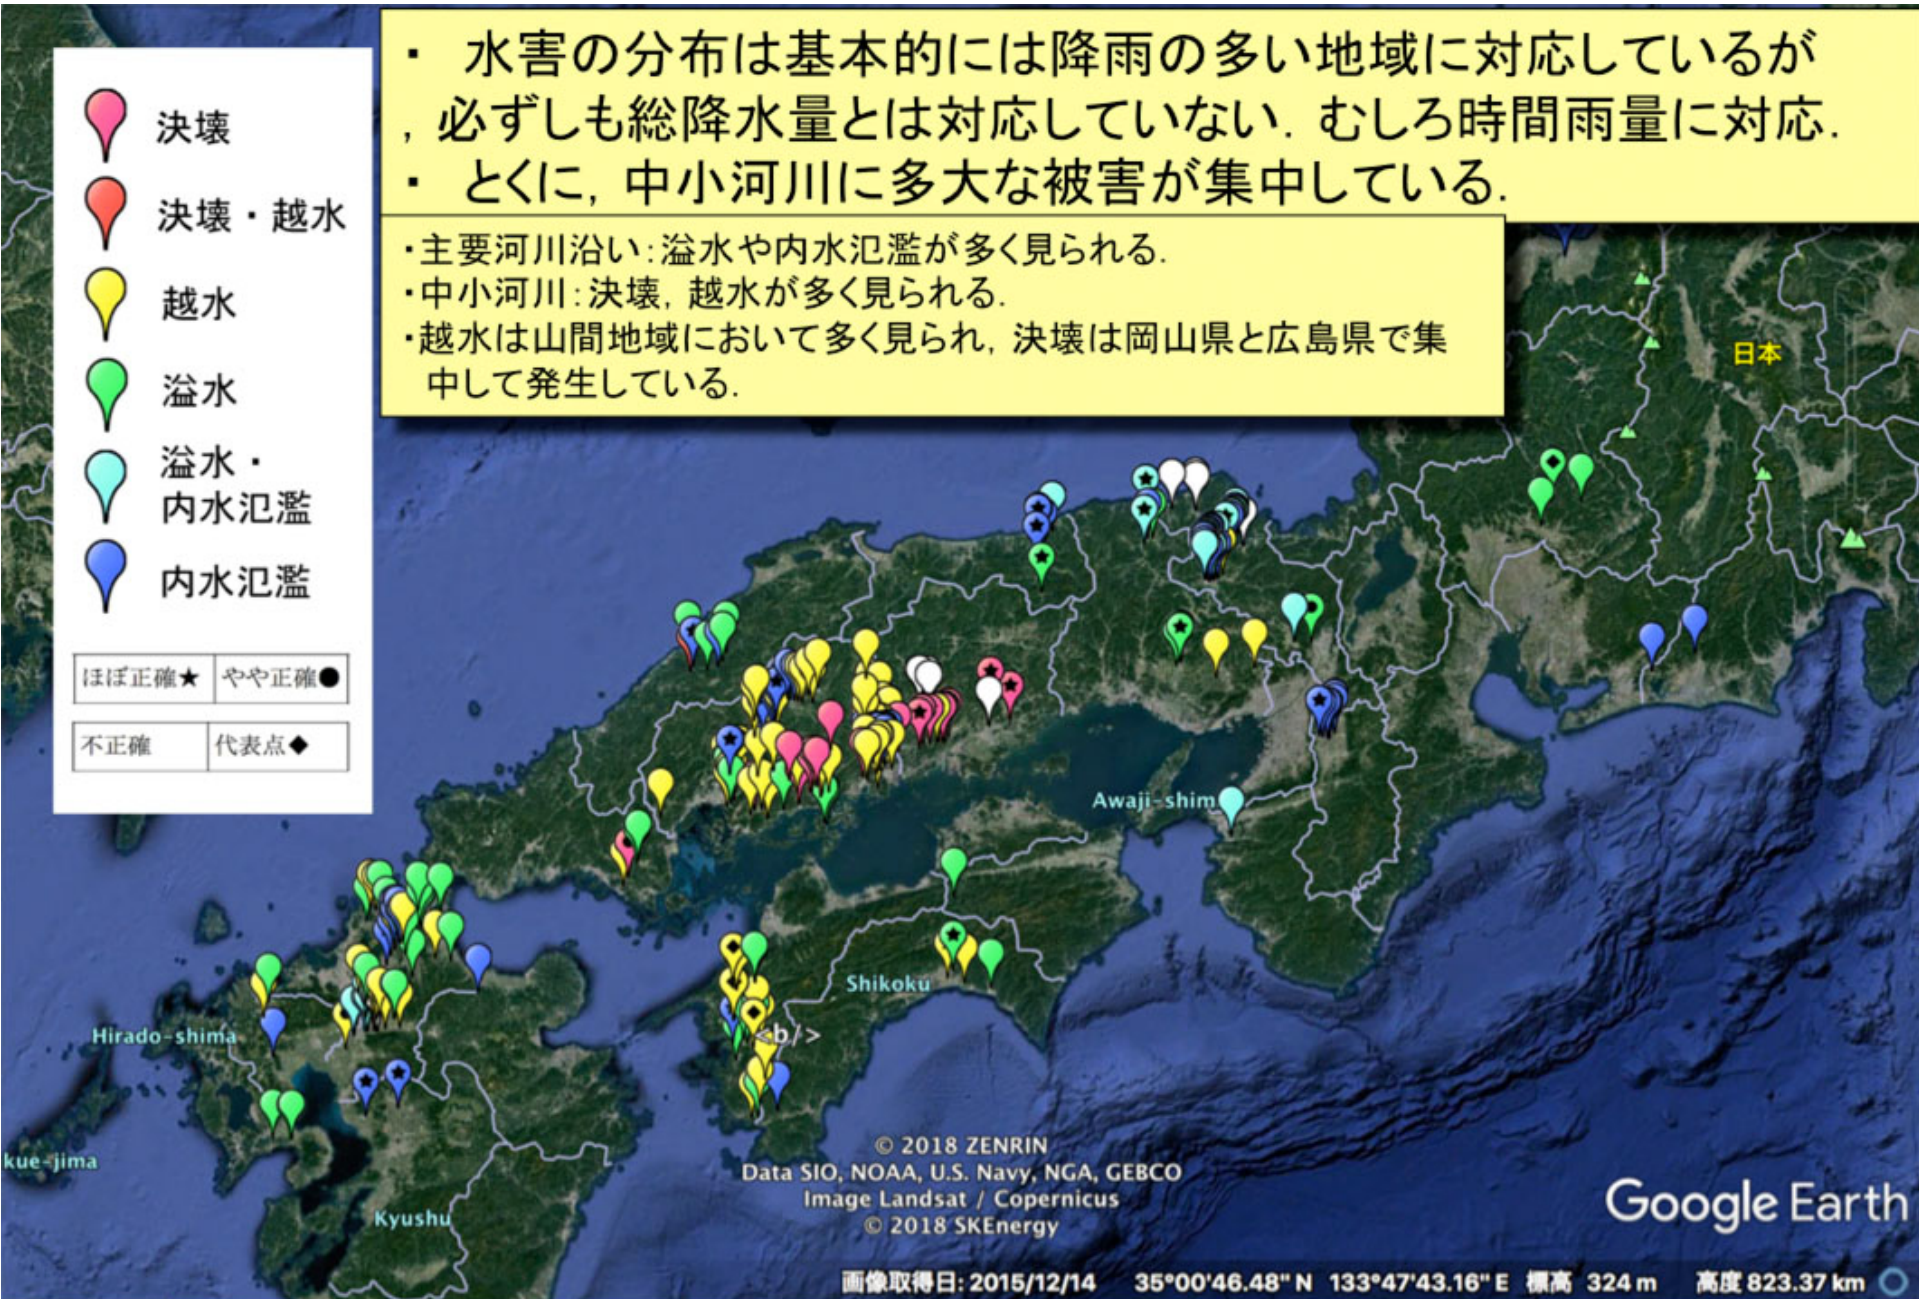
- ・ 水害の分布は基本的には降雨の多い地域に対応しているが、必ずしも総降水量とは対応していない。むしろ時間雨量に対応。
- ・ とくに、中小河川に多大な被害が集中している。

- ・ 主要河川沿い：溢水や内水氾濫が多く見られる。
- ・ 中小河川：決壊、越水が多く見られる。
- ・ 越水は山間地域において多く見られ、決壊は岡山県と広島県で集中して発生している。

国土交通省の報告にもとづく各地点の水害状況
(7/17 国土交通省平成30年7月豪雨による被害状況等について第30報)

このようなことは主要河川においては河川整備が進んでいるのに対し、中小河川においてはまだ十分な整備が行き届いておらず、とくに激しい降雨によって岡山県や広島県の中小河川に著しい負荷が加わったこと、また、これらの中小河川では著しい降雨に対する許容幅が大きくないことによると思われる。

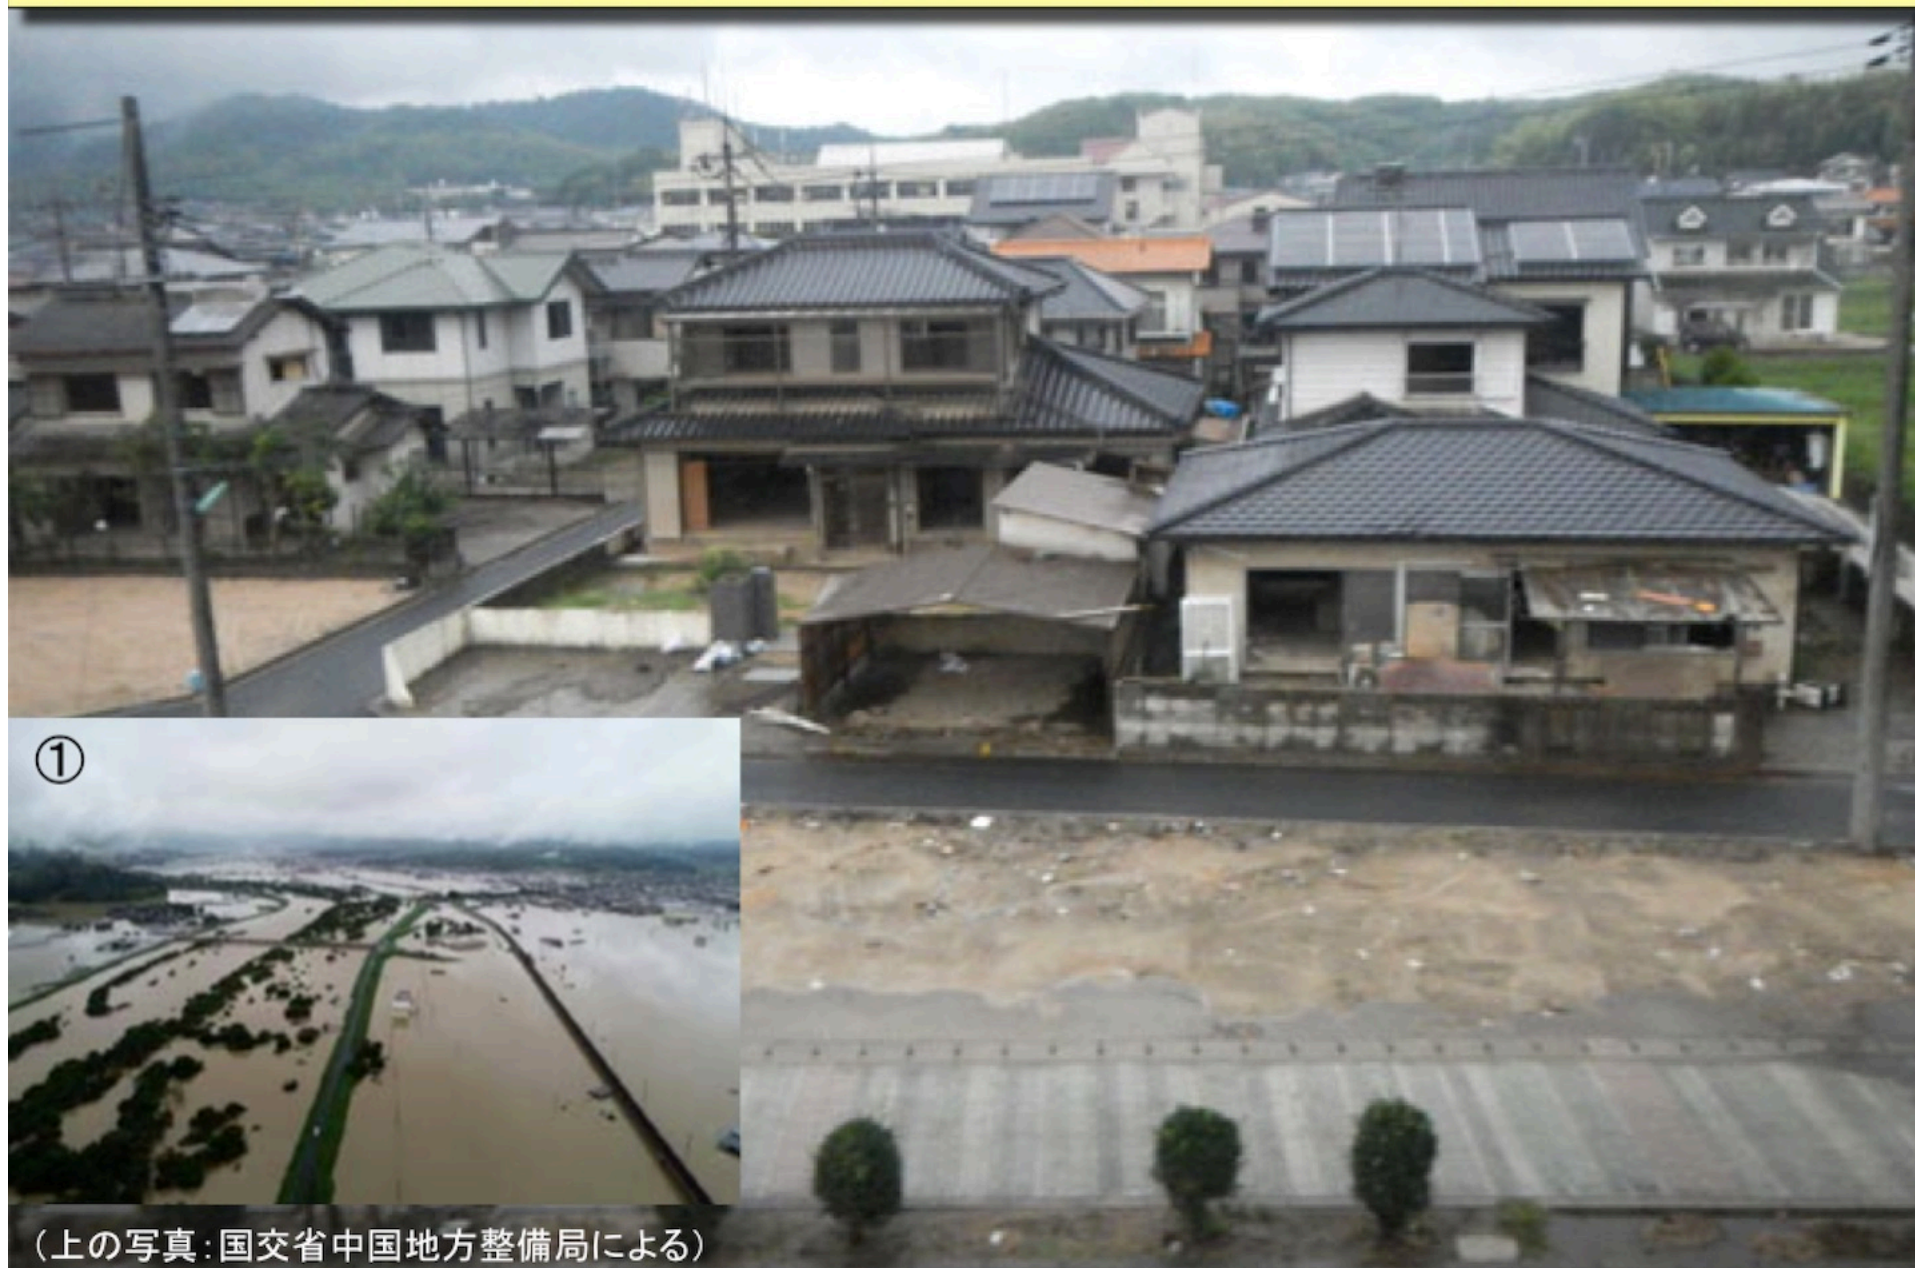
倉敷市真備町における水害では小田川左岸の高梁川と小田川支流の末政川，末政川と高馬川にはさまれた地域において2階にまで浸水した

(上の写真:国交省中国地方整備局による)

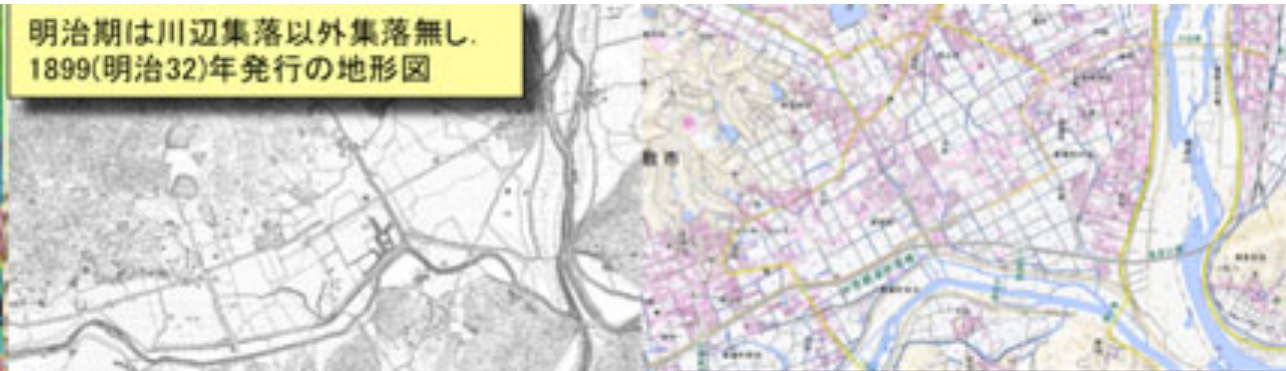
1999(平成11)年に井原鉄道井原線が開通する。ベッドタウン化が進行し、低地の部分に建物が広く分布

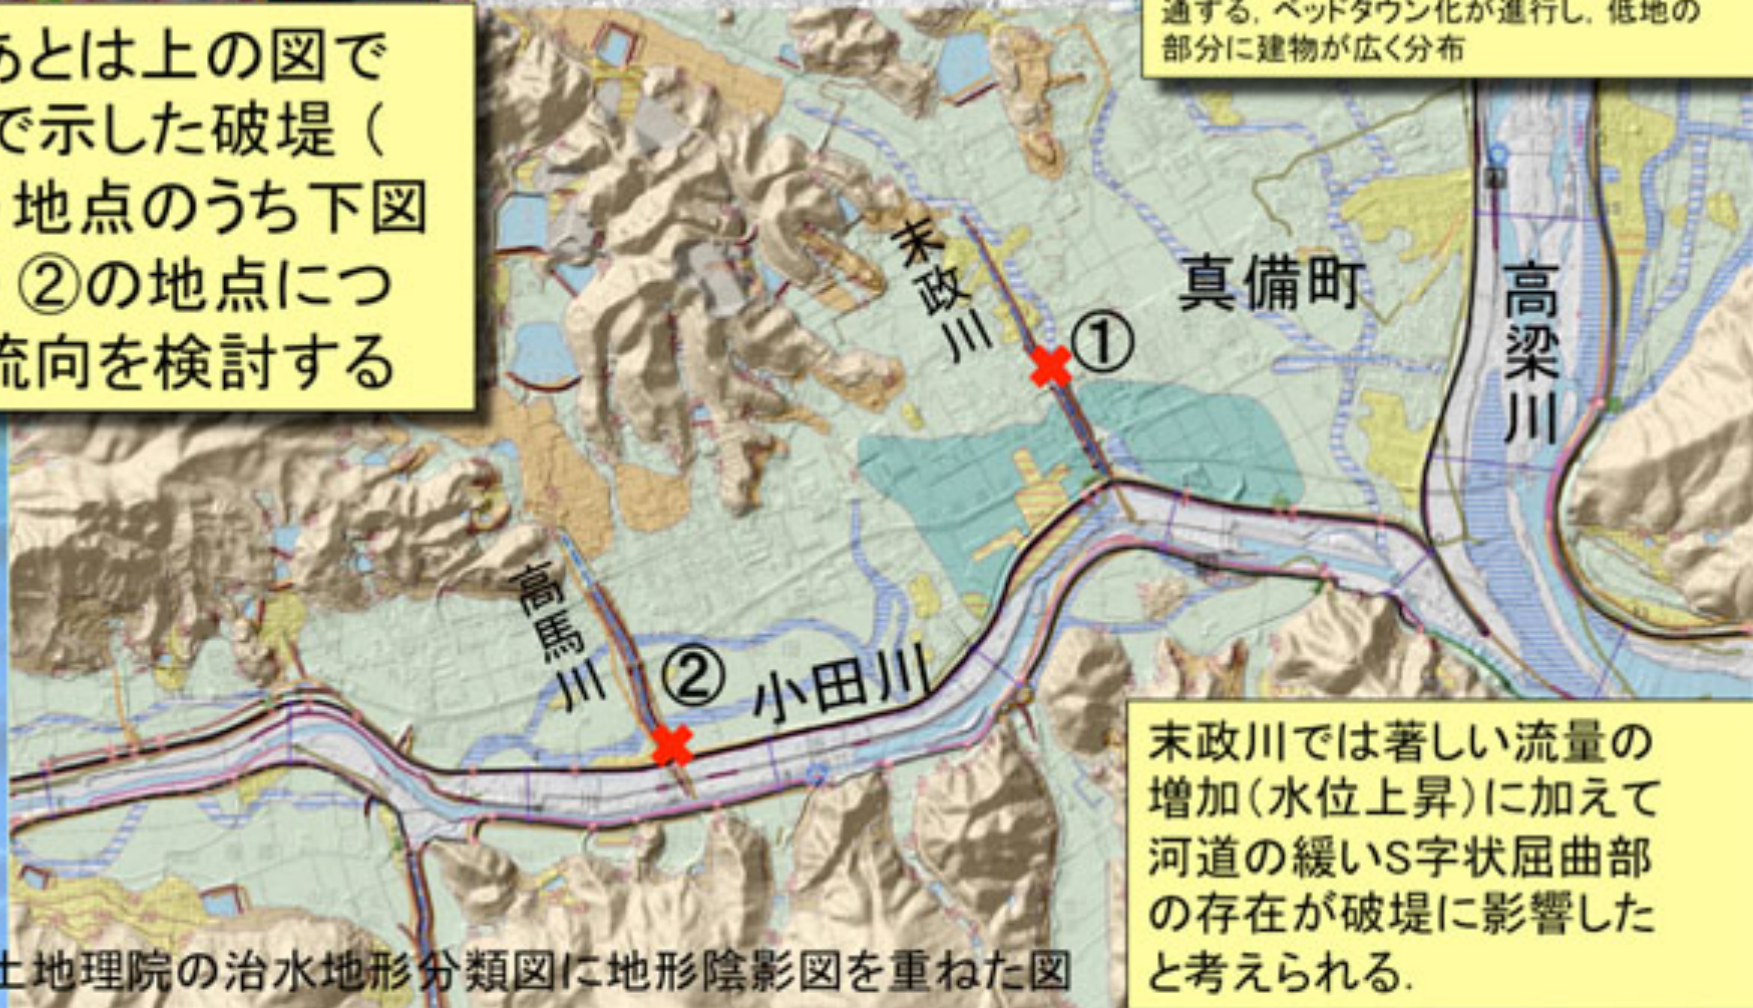
末政川では著しい流量の増加(水位上昇)に加えて河道の緩いS字状屈曲部の存在が破堤に影響したと考えられる。

国土地理院の治水地形分類図に地形陰影図を重ねた図

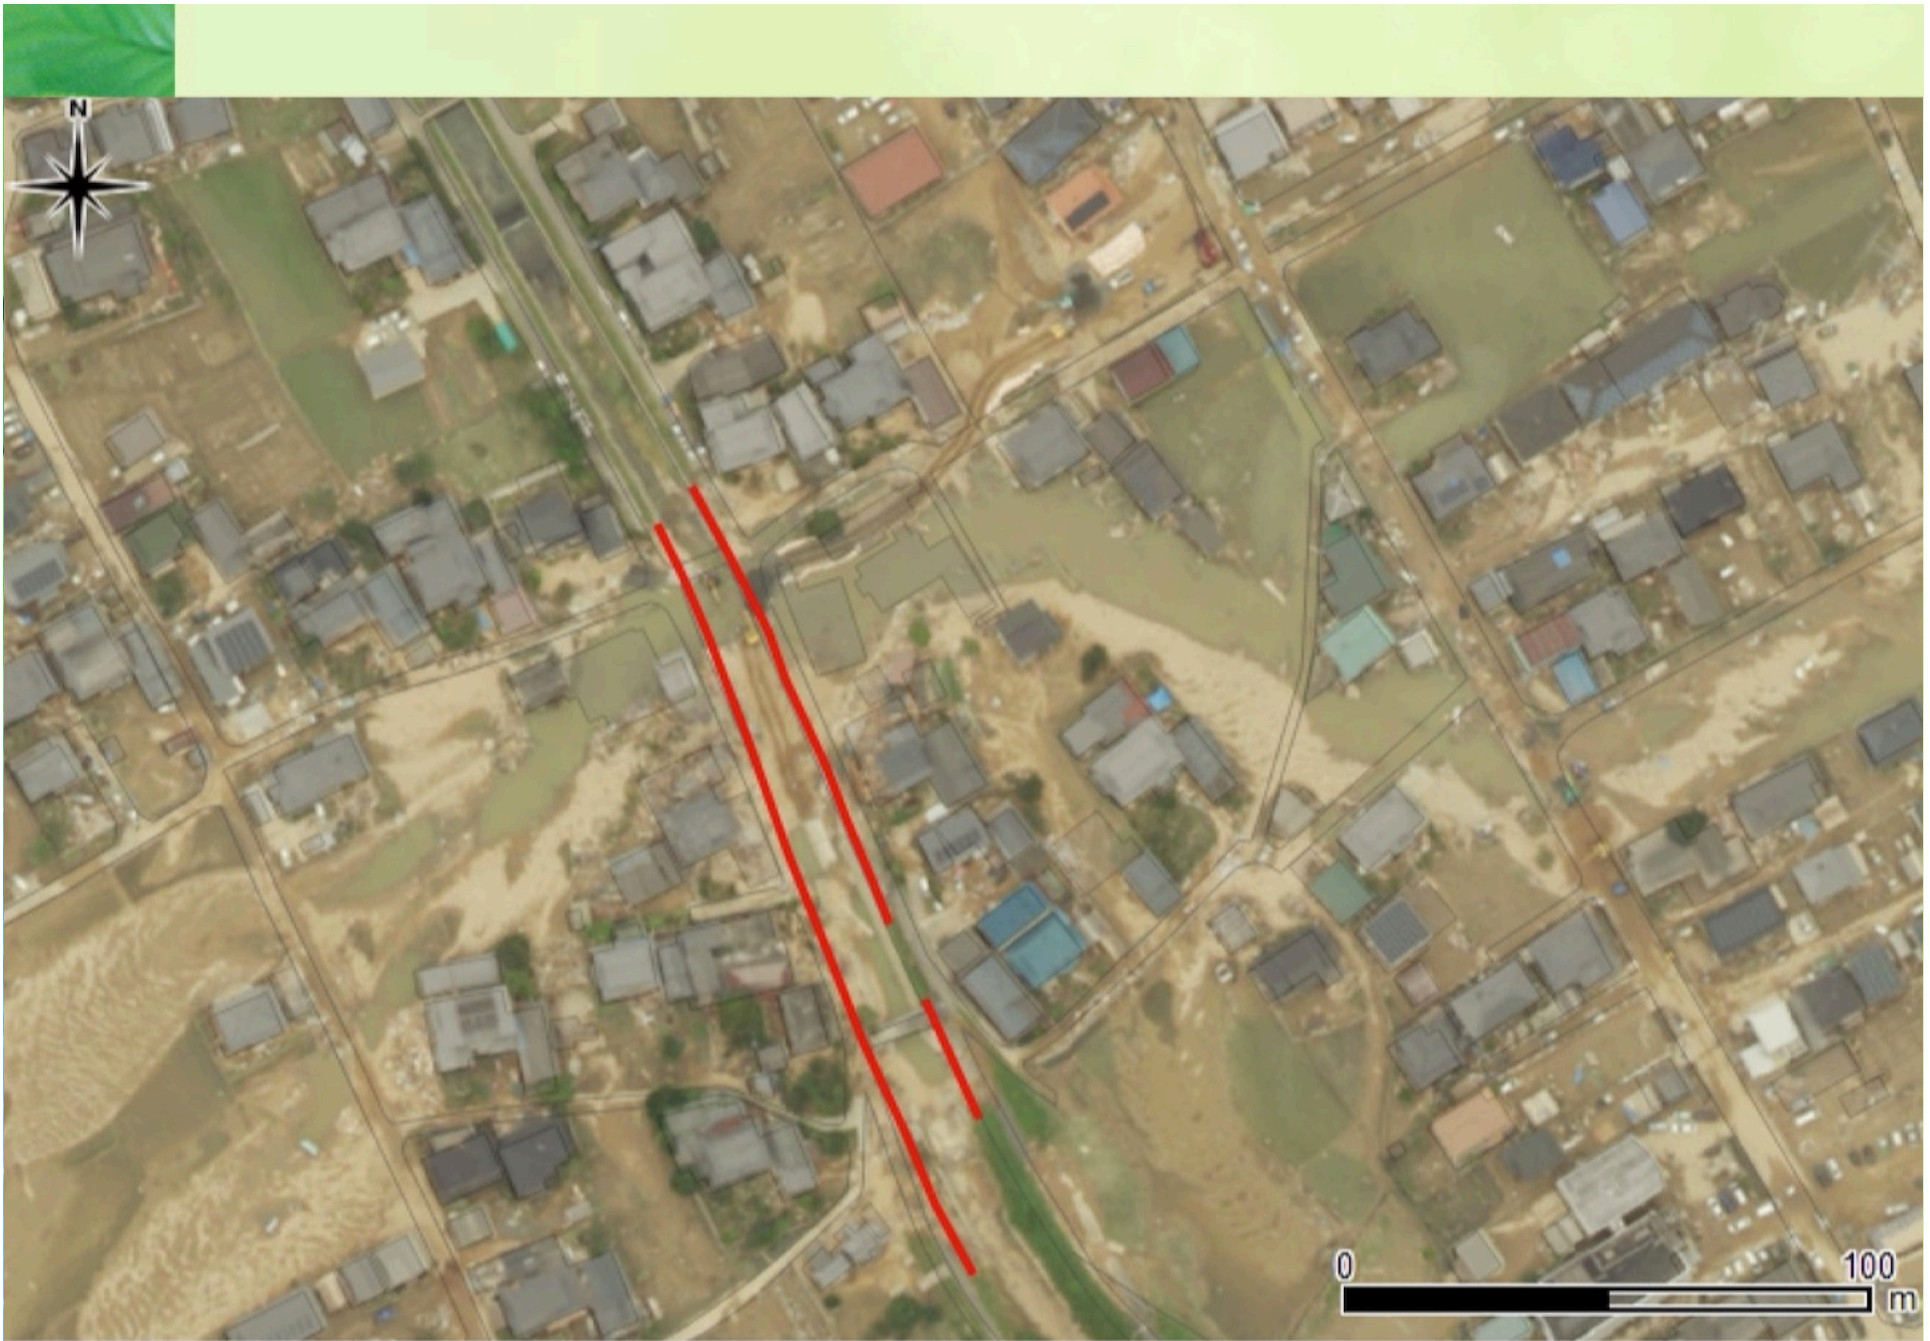
末政川の破堤箇所 ① に形成された押堀と土砂の堆積 (空中写真は9月11日国土地理院撮影)

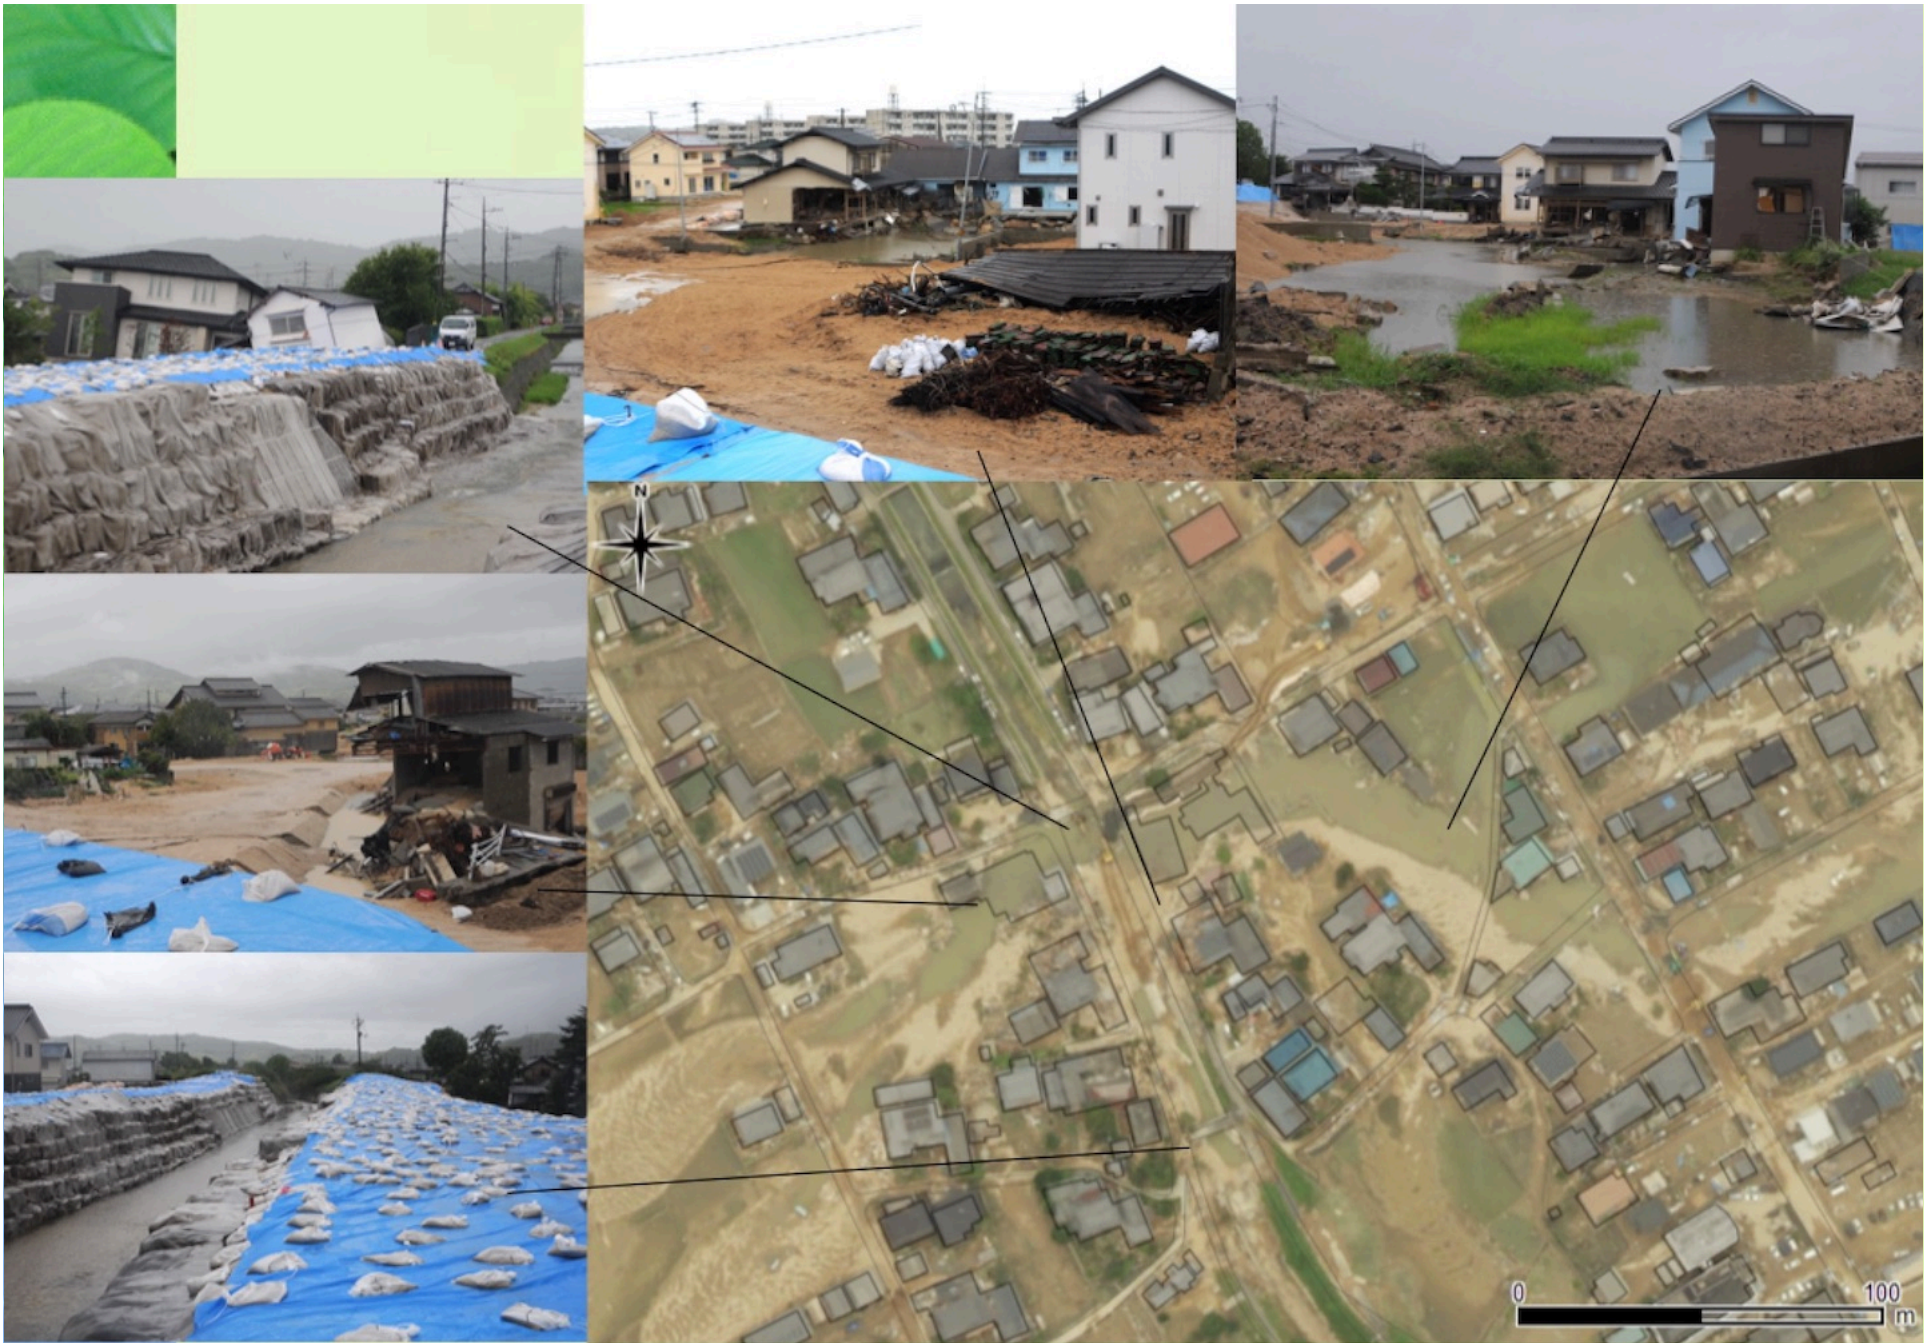
末政川の破堤にともなう建物の変化(建物の外形は基盤地図情報による)

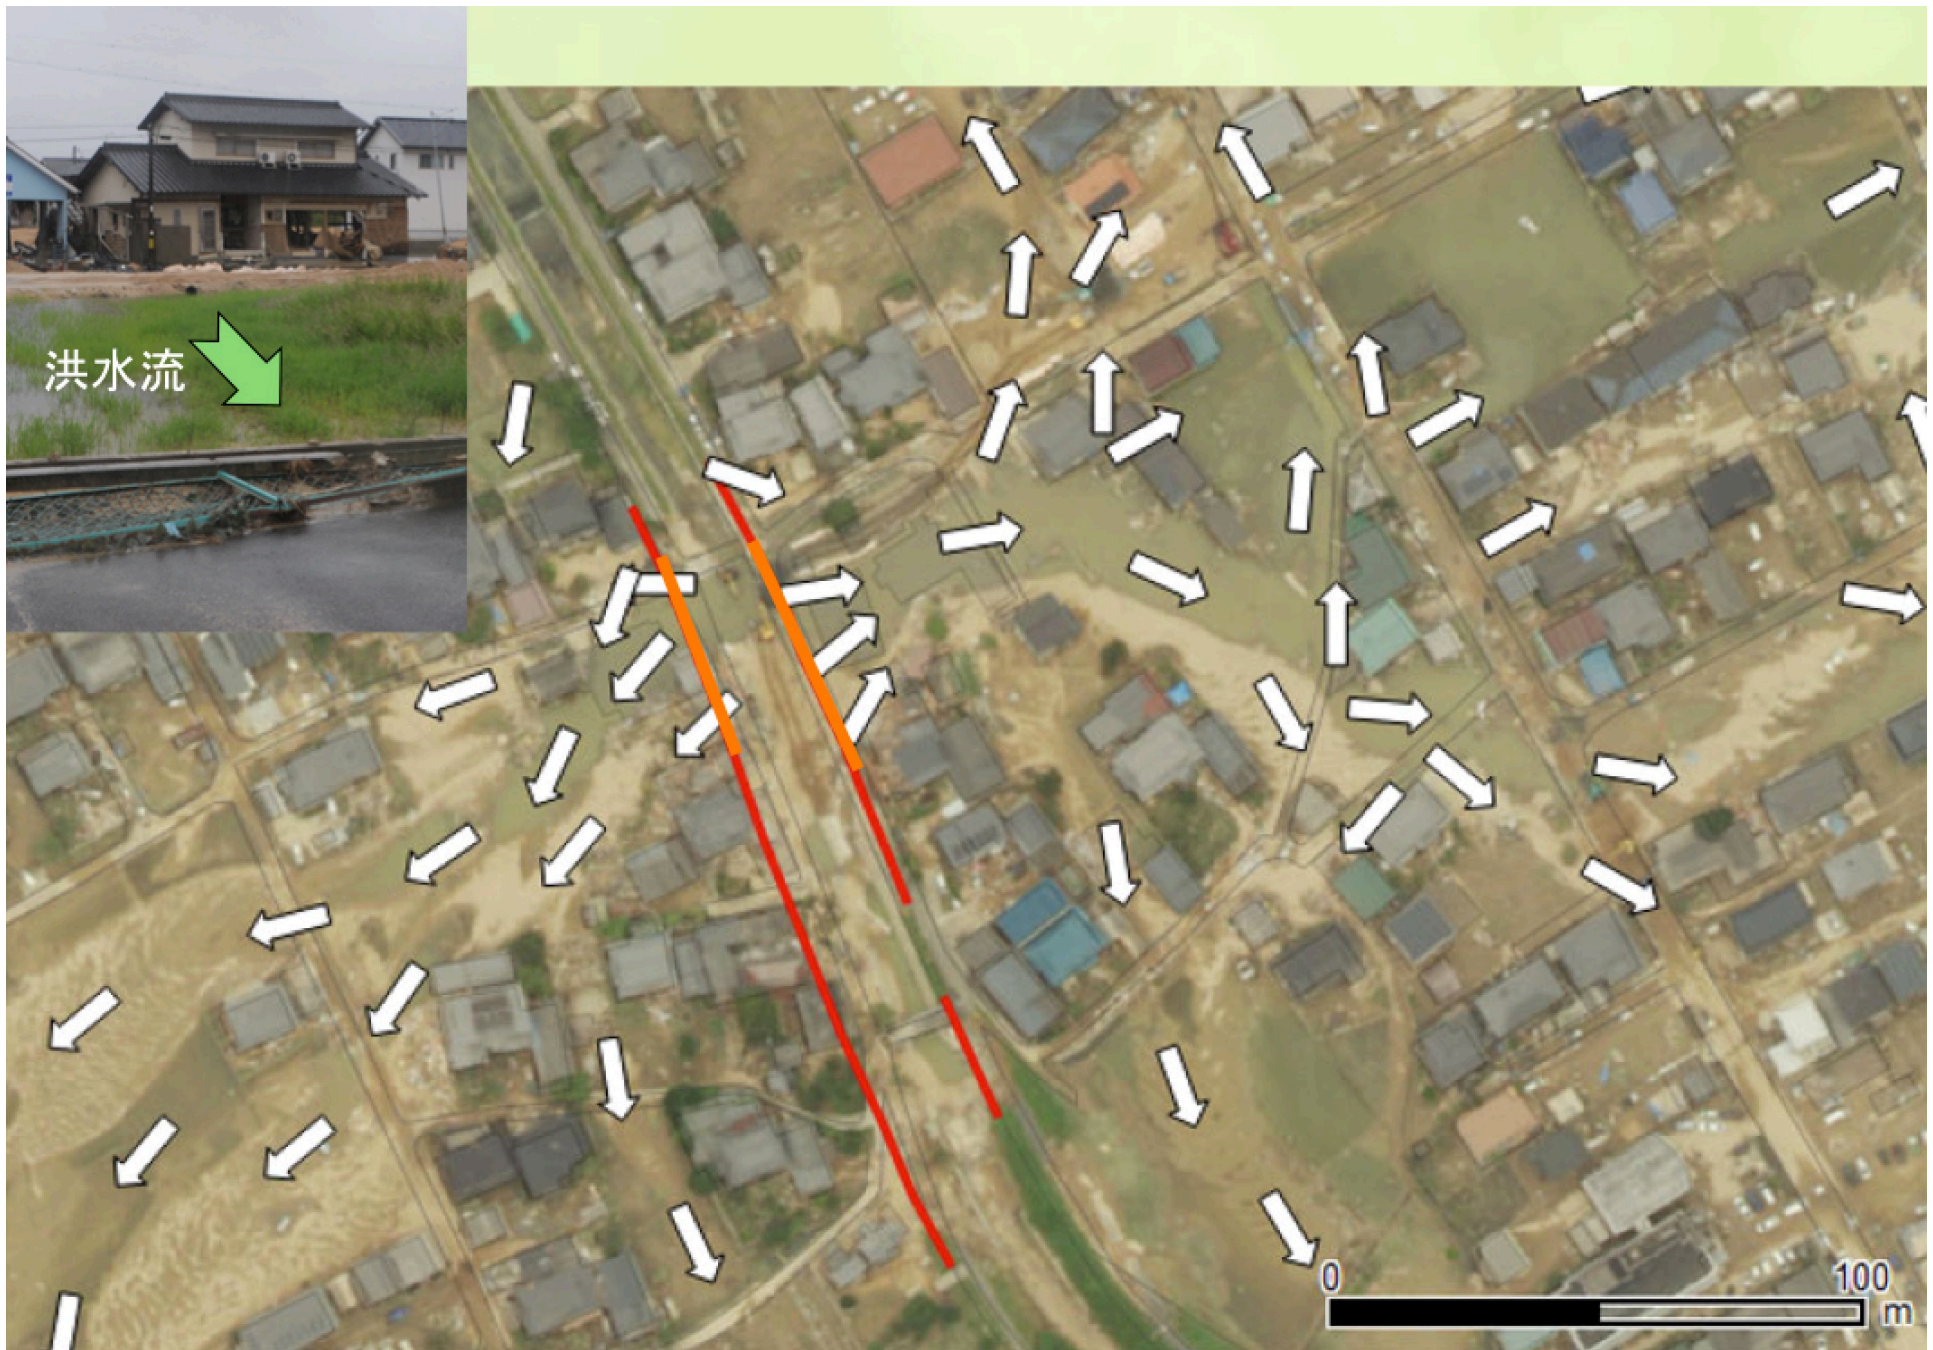
末政川の破堤①にともなう流向(現地調査と9月11日撮影の空中写真にもとづく)

- ・今回の水害はとくに中小河川での被害が顕著である。
中小河川においてはまだ十分な整備が行き届いておらず、また、著しい降雨に対する許容幅が大きいことによると思われる。
- ・真備町の水害ではバックウォーターが指摘されているが、末政川では小田川との合流部における閉塞に加えて、著しい流量の増加(水位上昇)と河道の屈曲部の存在が破堤に影響し、大きな被害を引き起こした。
- ・高馬川・小田川の破堤地点では、洪水流の強さは末政川の破堤に比べてやや弱く、破堤による流れのあとに末政川からの流水が到来し、浸水被害を増大させた。
- ・堤防によって閉塞された土地での著しい洪水の被害は過去にもあり、潜在的にそのような危険性をもっている土地は国内各地に多く存在する。
→そのような場所での危険性をしっかりと意識する必要

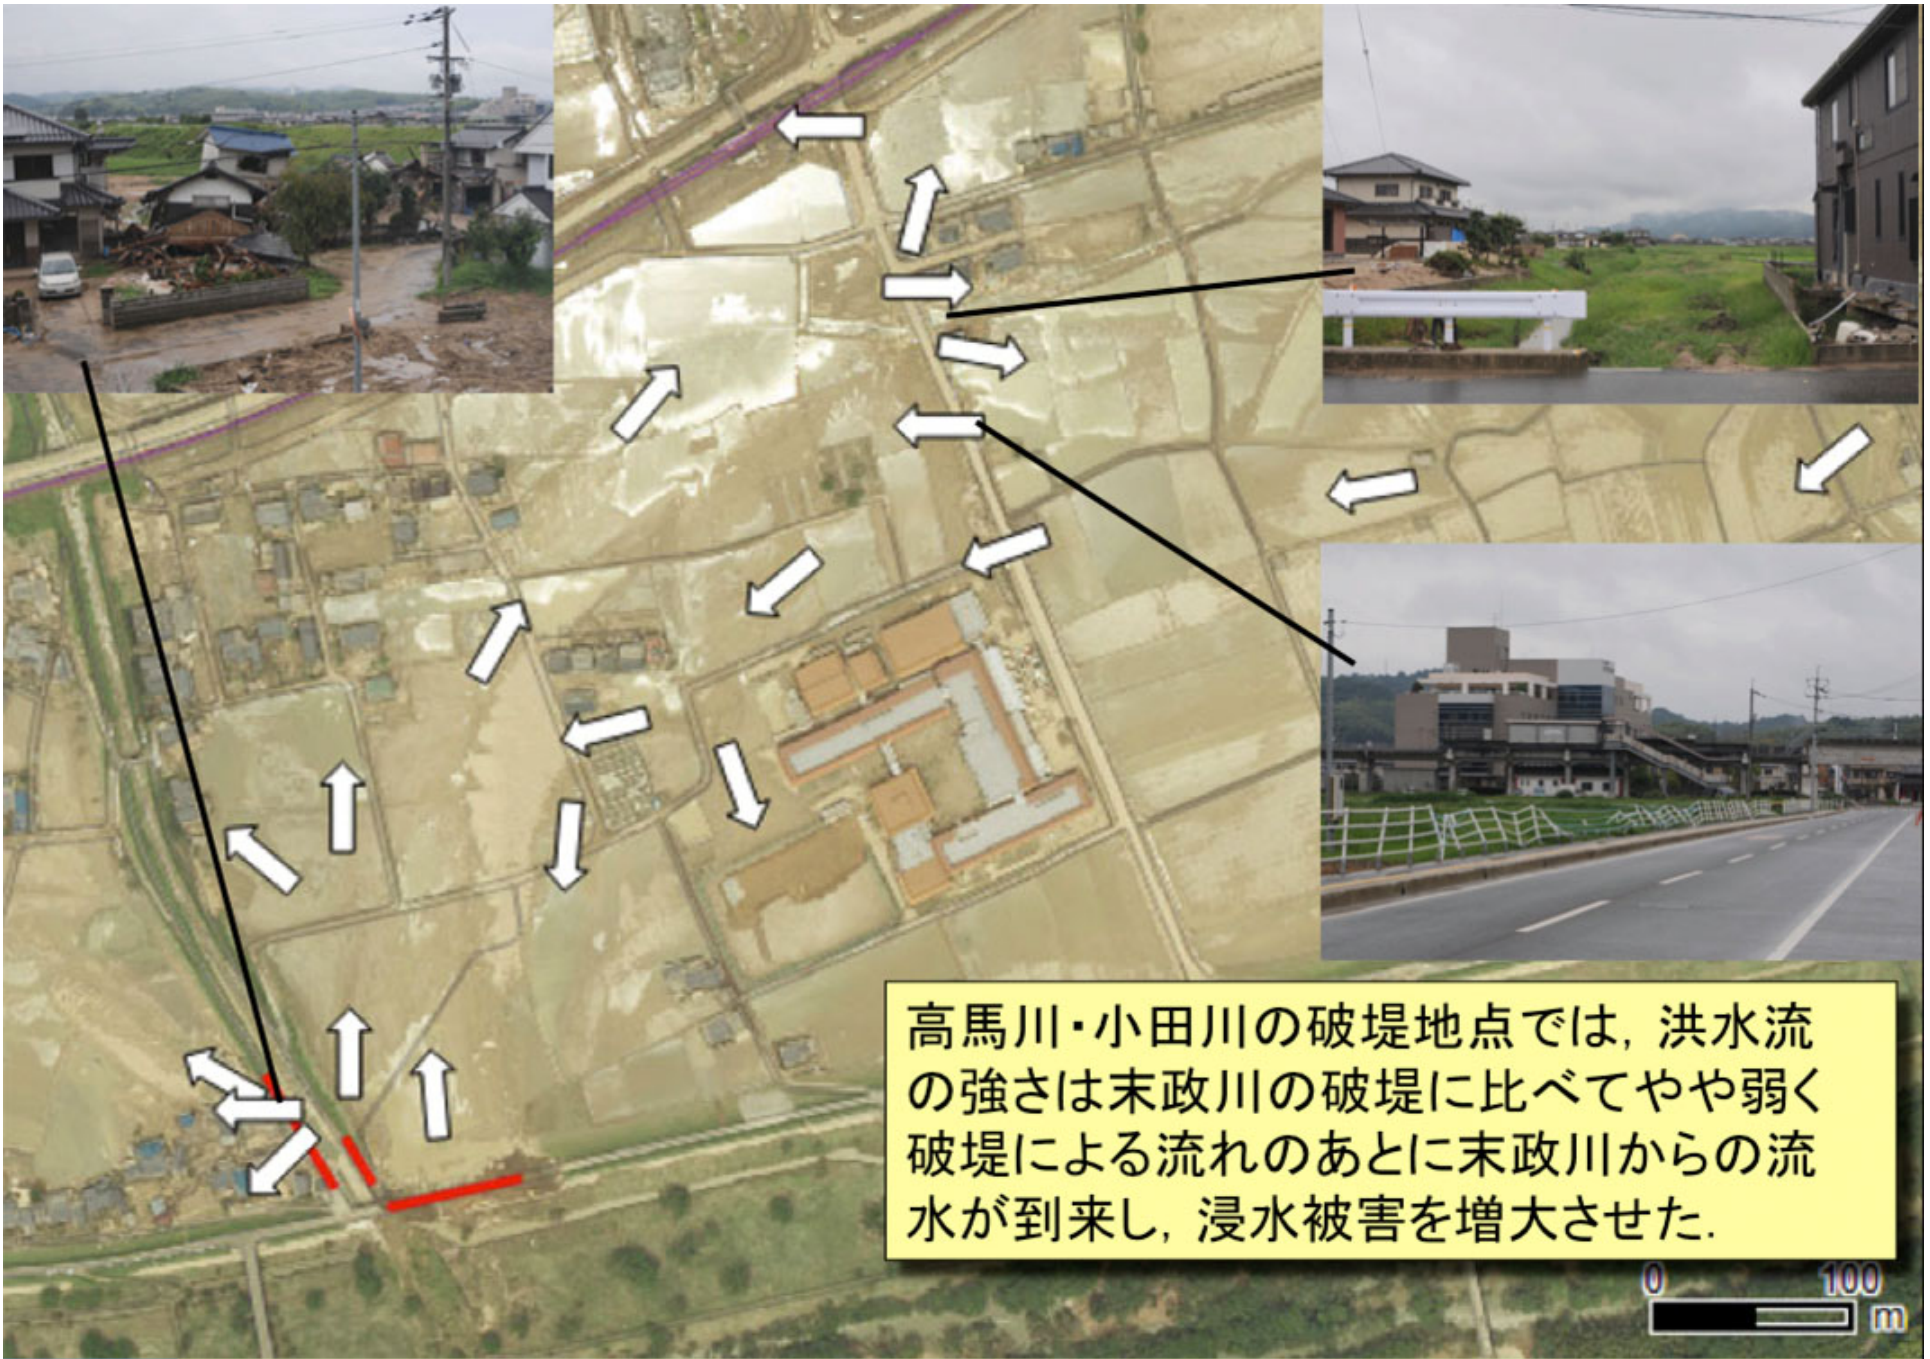
高馬川・小田川の破堤地点では、洪水流の強さは末政川の破堤に比べてやや弱く破堤による流れのあとに末政川からの流水が到来し、浸水被害を増大させた。

高馬川(たかまがわ)破堤地点 ② 付近の流向

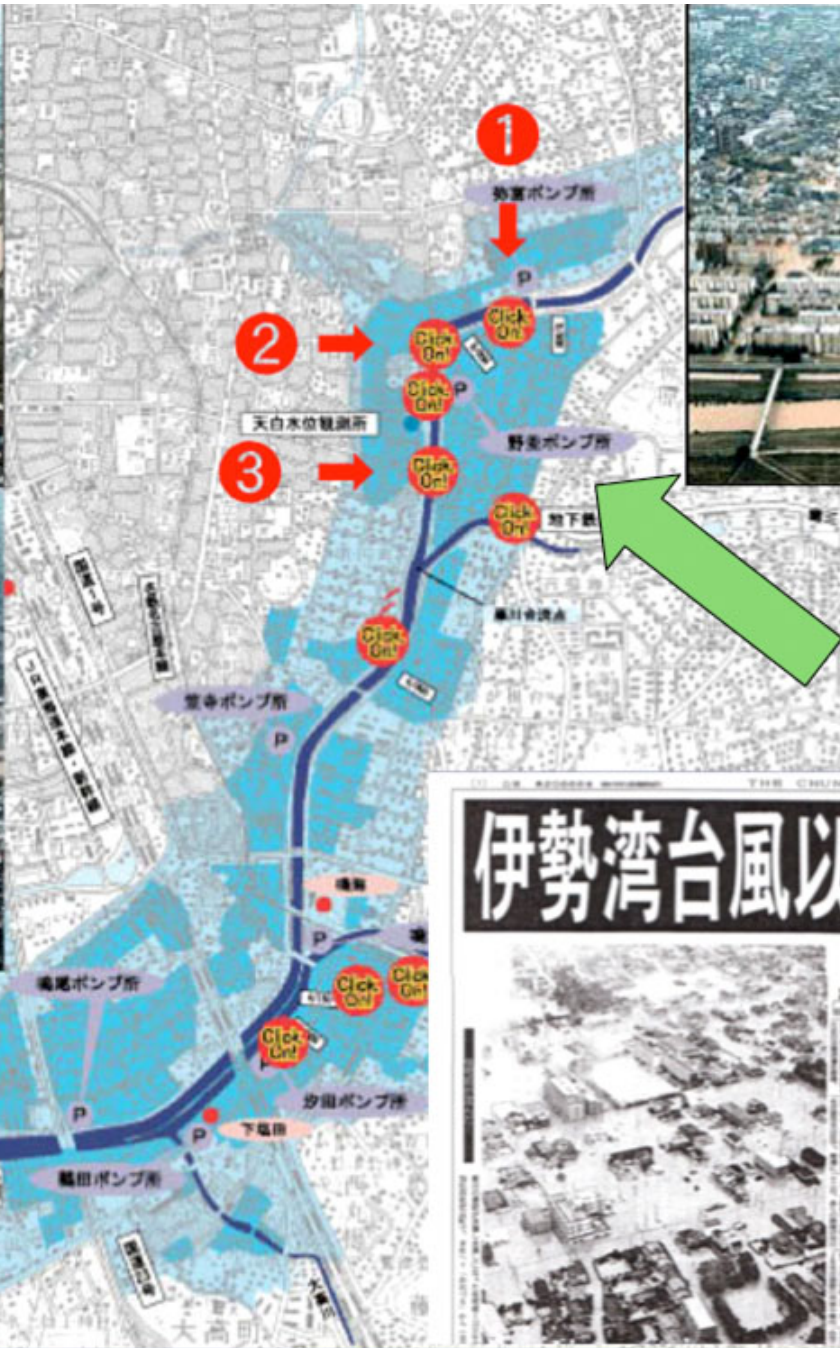
天白川流域の浸水状況（愛知県河川局HPによる）

小田川低地と同様に天白川左岸と藤川右岸に作られた堤防によって低地の排水が閉塞された状態になっている

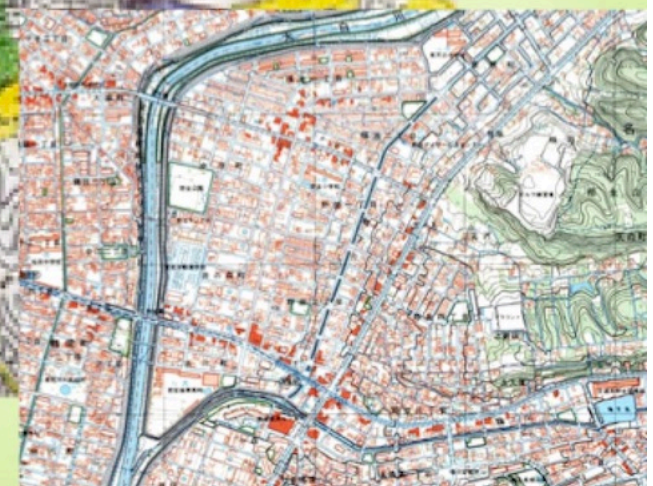
明治20年代の低地には集落は無く、水田だけが広がっている(←小田川低地と同じ).

明治24年と近年の野並地区
