180923 日本地理学会秋季学術大会
於：和歌山大学

平成30年7月豪雨災害の地域的特徴と 倉敷市真備町における洪水流について

海津 正倫 Masatomo UMITSU
奈良大学特命教授
名古屋大学名誉教授

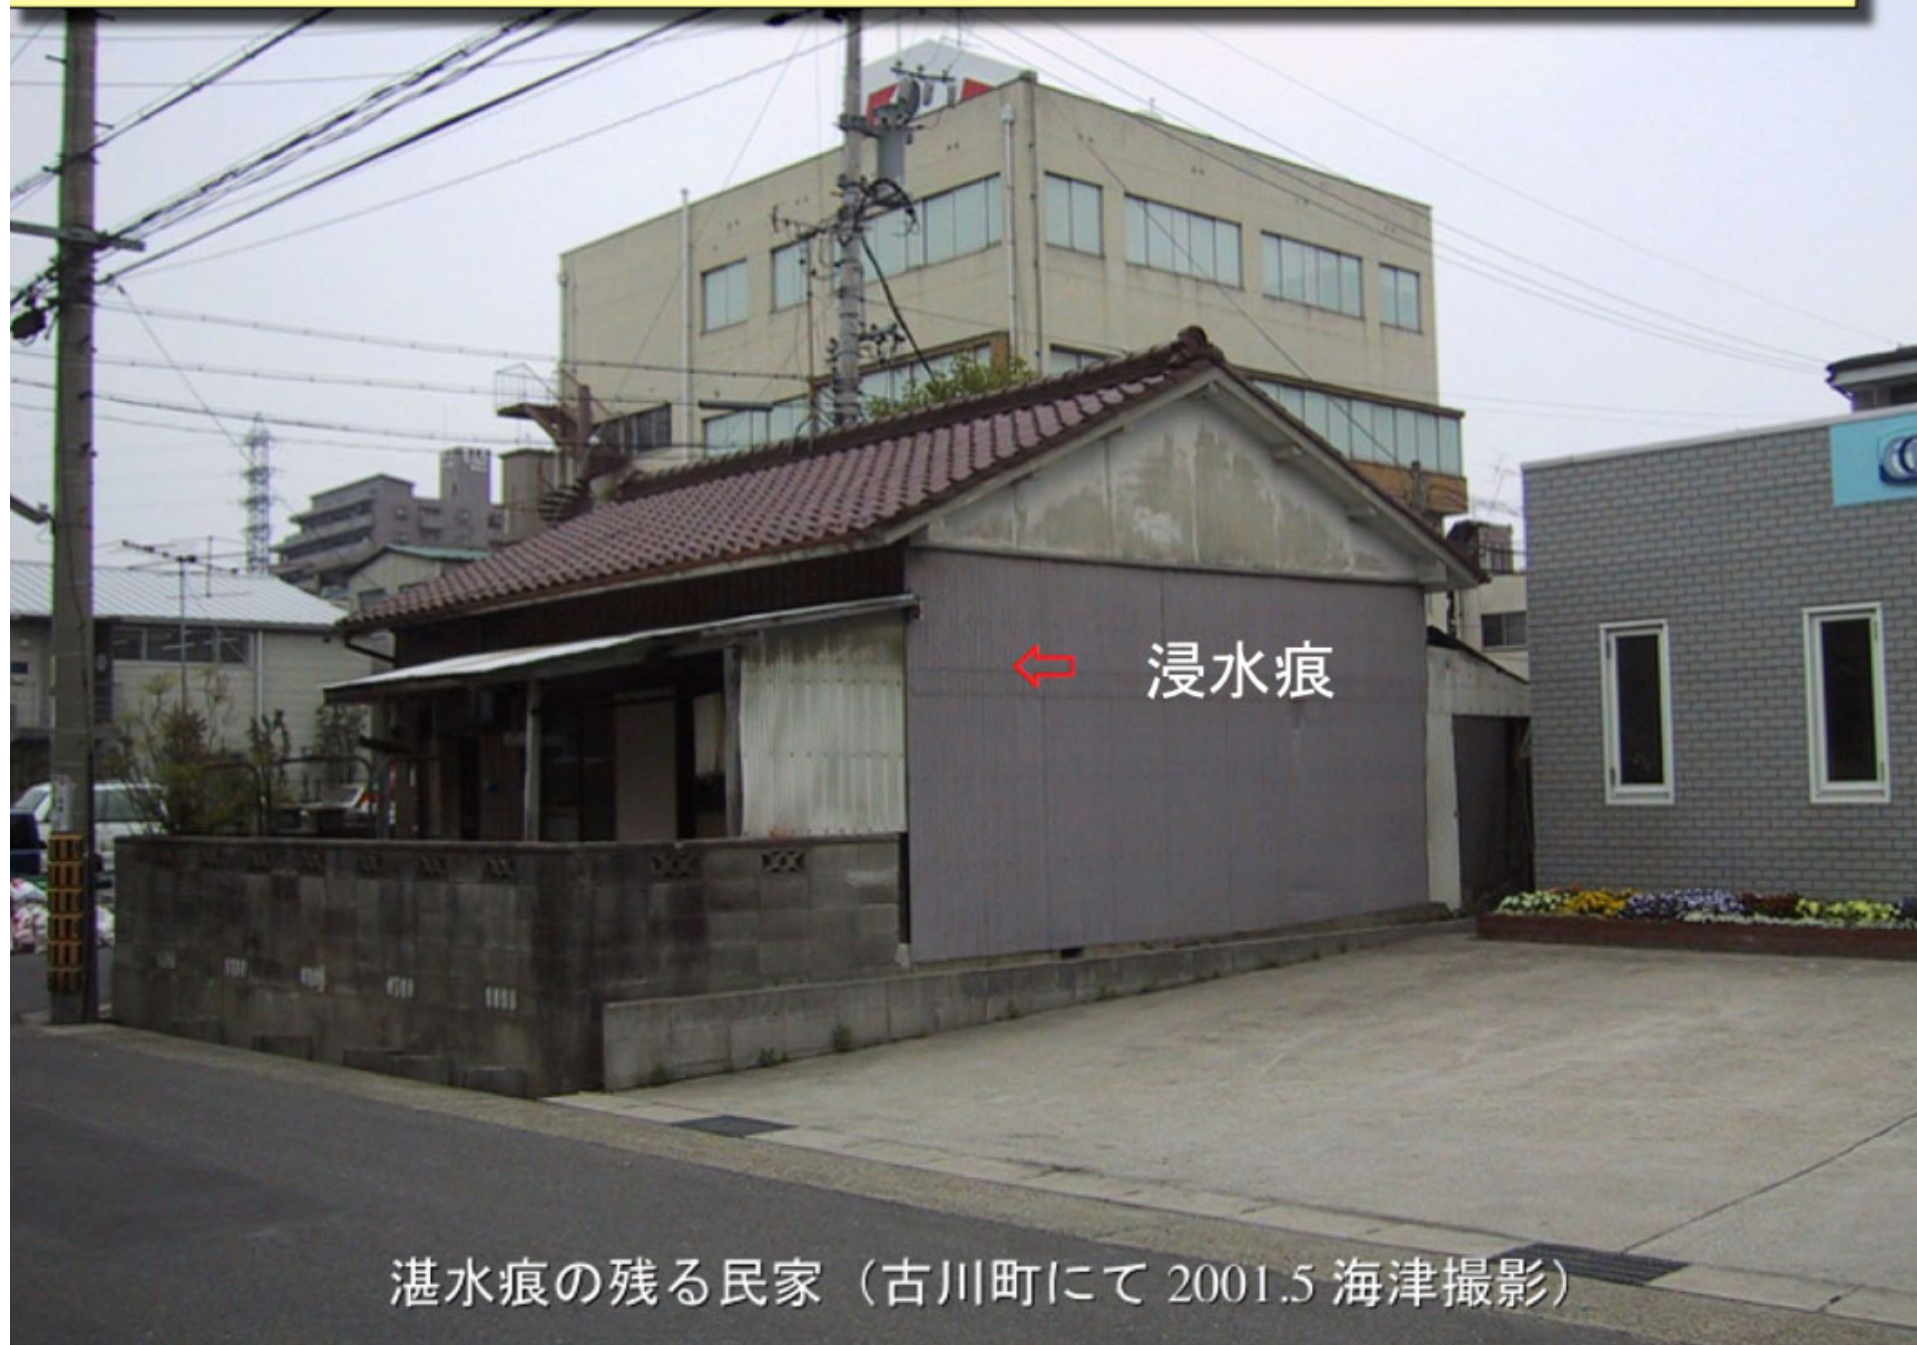
湛水痕の残る民家（古川町にて 2001.5 海津撮影）
