## 平成30年7月豪雨による愛媛県の斜面崩壊分布図（第一報）

平成30年7月豪雨愛媛大学災害調査団  
（地理学グループ）

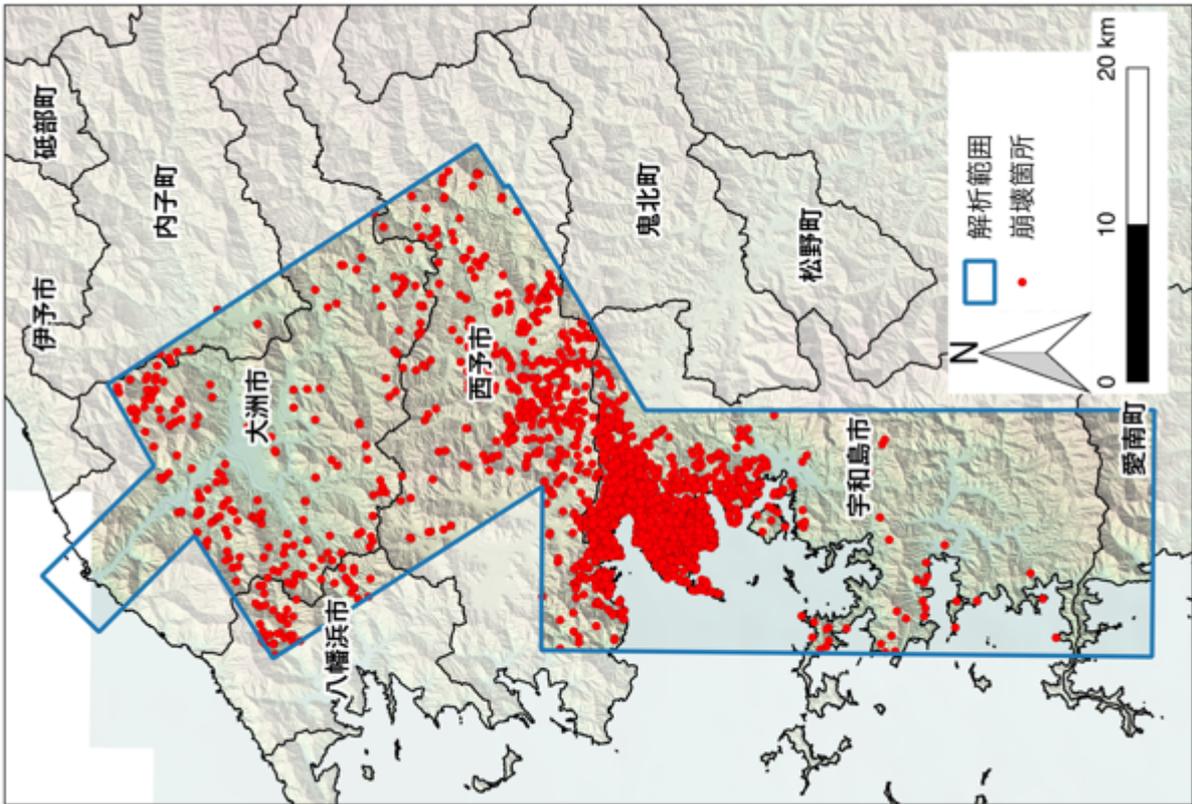
図1 斜面崩壊発生地点分布図

判読の結果、少なくとも3,410箇所の斜面崩壊を確認しました。

判読した範囲内で、明らかな地域的偏りが見られます。宇和島市吉田町、三間町、大浦において極めて多数の崩壊が見られました。吉田町の範囲では、2,271箇所に及びます。

崩壊地の発生数は、西予市と宇和島市の市境となっている東西方向の山地（齒長峠、法華津峠、野福峠を経て法花津湾北岸の小大崎鼻に至る）の、南北で明らかな違いがあり、崩壊は山地の南斜面に集中しています。

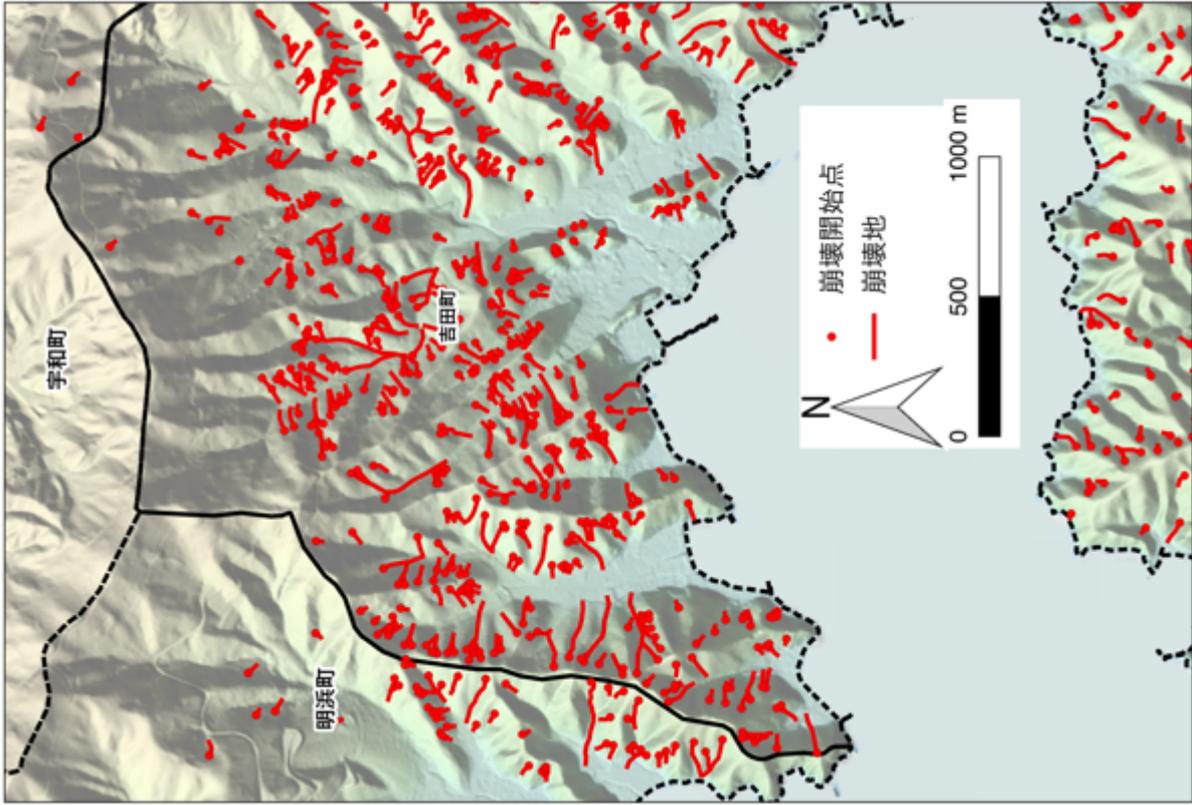
図2 崩壊地のラインデータの例 (宇和島市吉田町)

本調査で用いた空中写真は、国土地理院によって被災後（7月11日及び18日）に上空から撮影され、Webサイト（<http://www.gsi.go.jp/BOUSAI/H30.taihuu7gou.html>）を通して公開されている正射画像です。今回の豪雨により崩壊したとみられる場所は、木や草がなく、岩や土のみが認められます。これらの多くは、谷や斜面に沿って長細い形状をしています。その最上部を崩壊開始点とし、崩壊した範囲を下流に向かってなぞるように線を引きました。終点をどこまでとするかの判断は非常に難しく、概ね土砂が到達した所までとしましたが、場所により谷の本流に合流した地点までとするなど、ばらつきがあります。

以上によって作成された線のデータ（ラインデータ）のうち、線の開始点を崩壊開始点のデータとして別途記録しました。

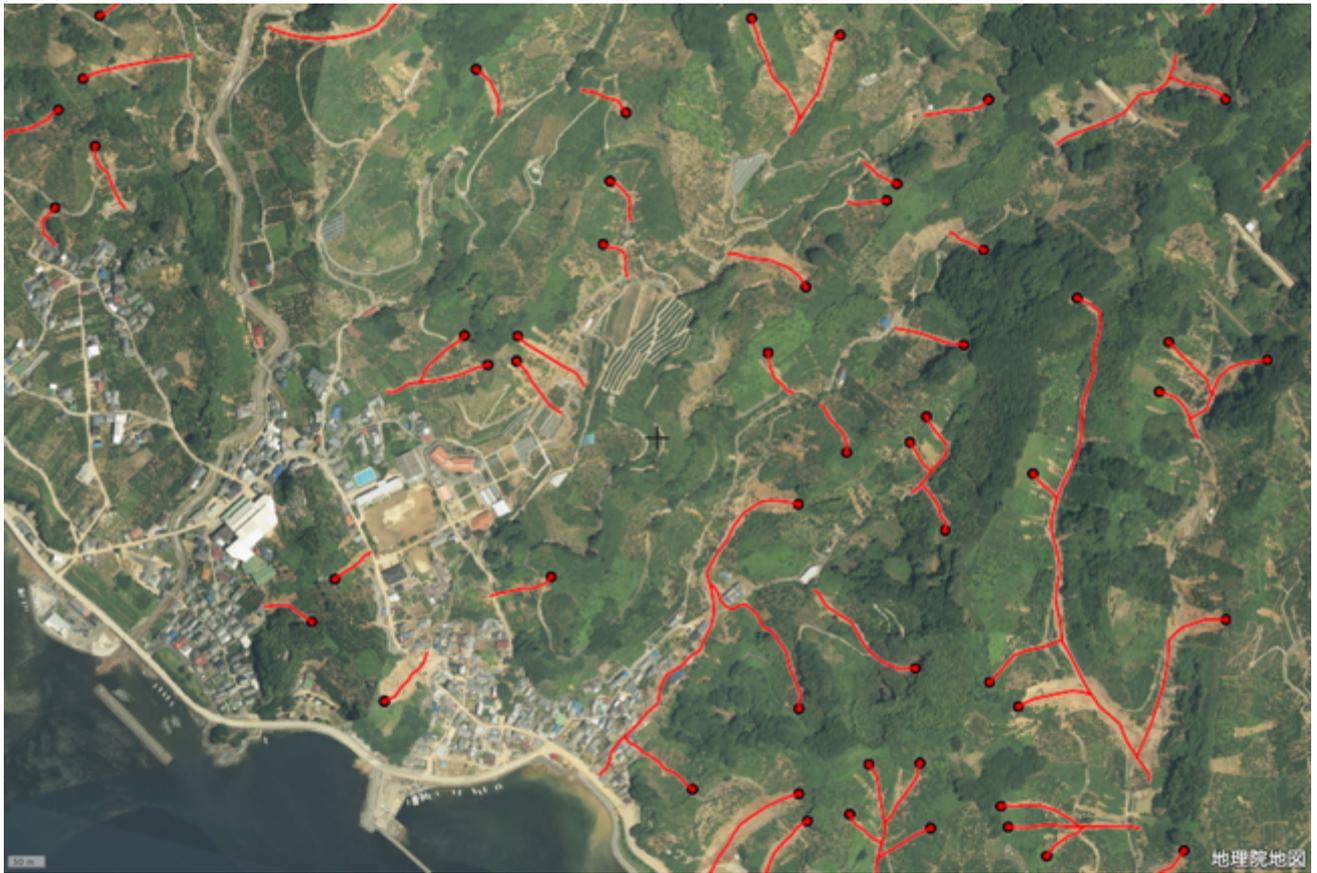
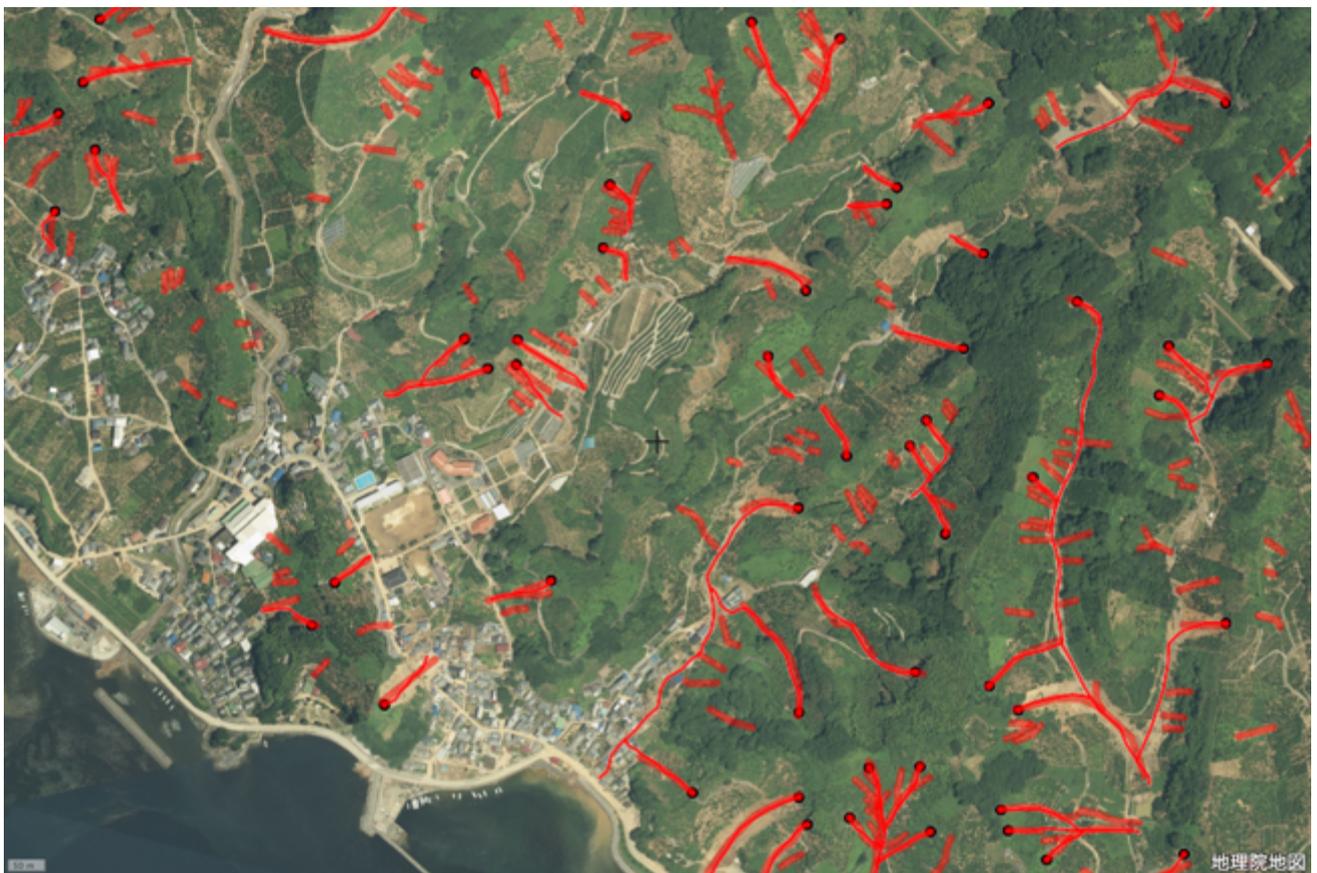
図3 国土地理院による「崩壊地等分布図（ライン）」のデータ（上）と、本調査による崩壊地ラインデータの重ね合わせ（下）。場所は宇和島市吉田町法花津。

国土地理院は、被災後に撮影した空中写真から、平成30年7月豪雨で生じたと考えられる崩壊地等を判読し、崩壊地や土石流で生じた地形変化発生箇所（始点から到達地点をトレースしたライン）データを、7月23日から公開しています。公開範囲は順次拡大しており、愛媛県のデータは7月30日に公開されました。

国土地理院による崩壊地等は、「長さ又は幅がおおむね50m以上のもの」について、地形変化発生箇所の始点付近を丸で、地形変化範囲を線で示しています。これに対し、本調査では、長さ、幅にかかわらず、地理院地図を最大縮尺まで拡大した画面で、判読可能な全ての崩壊地等を記録しています。

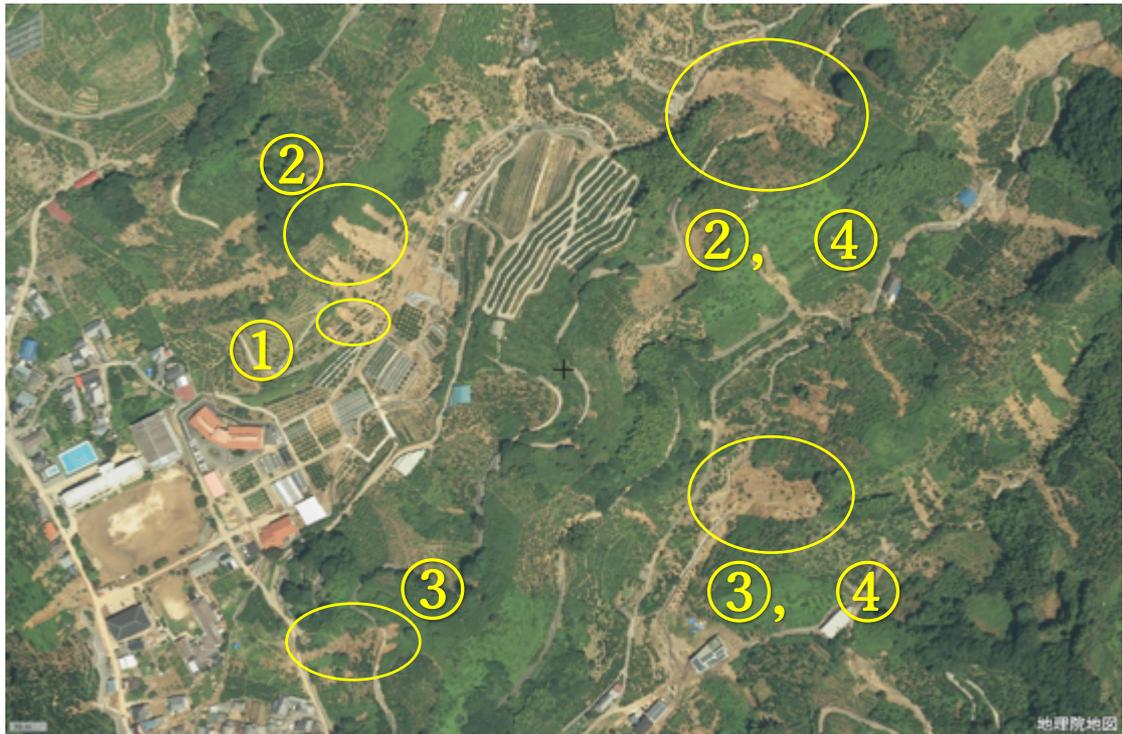
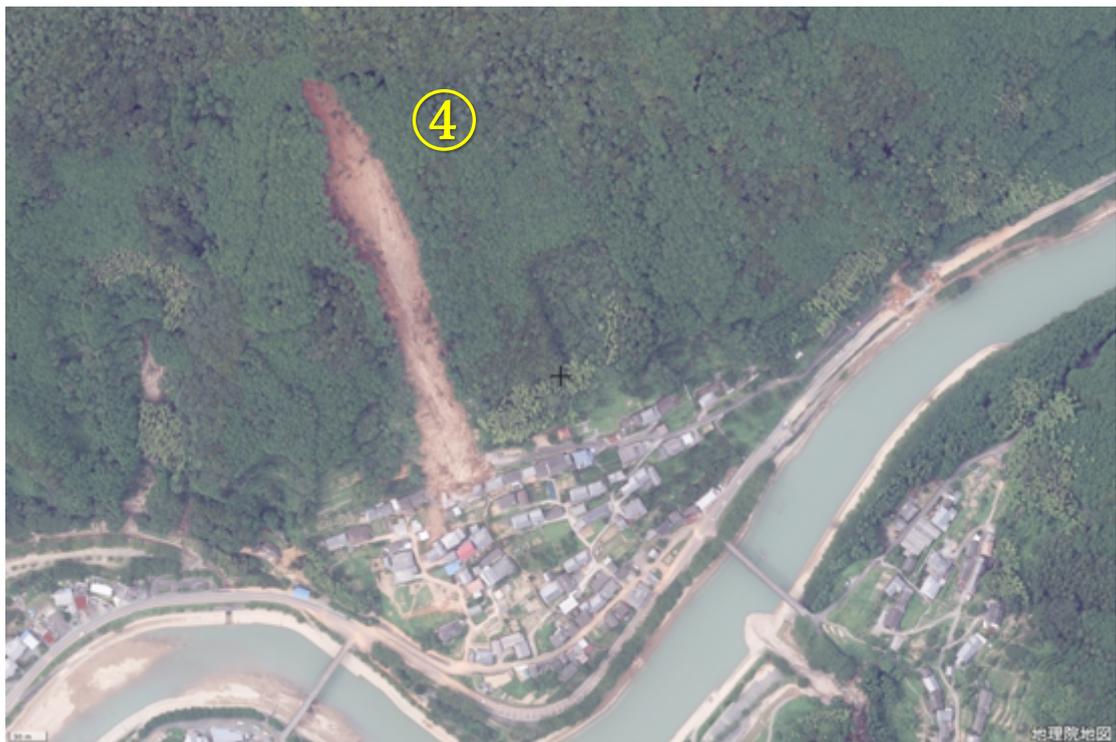
図4 宇和島市吉田町法花津における斜面崩壊（上）と西予市宇和町明間における斜面崩壊（下）

- ①樹木等の位置は変わらず、地表を土砂が流れ、覆っているように見えるもの
- ②崩壊開始部分が直線上であるもの
- ③崩壊開始部分が馬蹄形または鋭角のもの
- ④幅、長さともに長く、大規模であるもの

斜面崩壊の様式に幾つかのパターンがみられます。

- ・樹木等の位置は変わらず、地表を土砂が流れ、覆っているように見えるもの
- ・崩壊開始部分が直線上であるもの
- ・崩壊開始部分が馬蹄形または鋭角のもの
- ・幅が狭く、長いもの／幅が広く、短いもの
- ・幅、長さともに長く、大規模であるもの

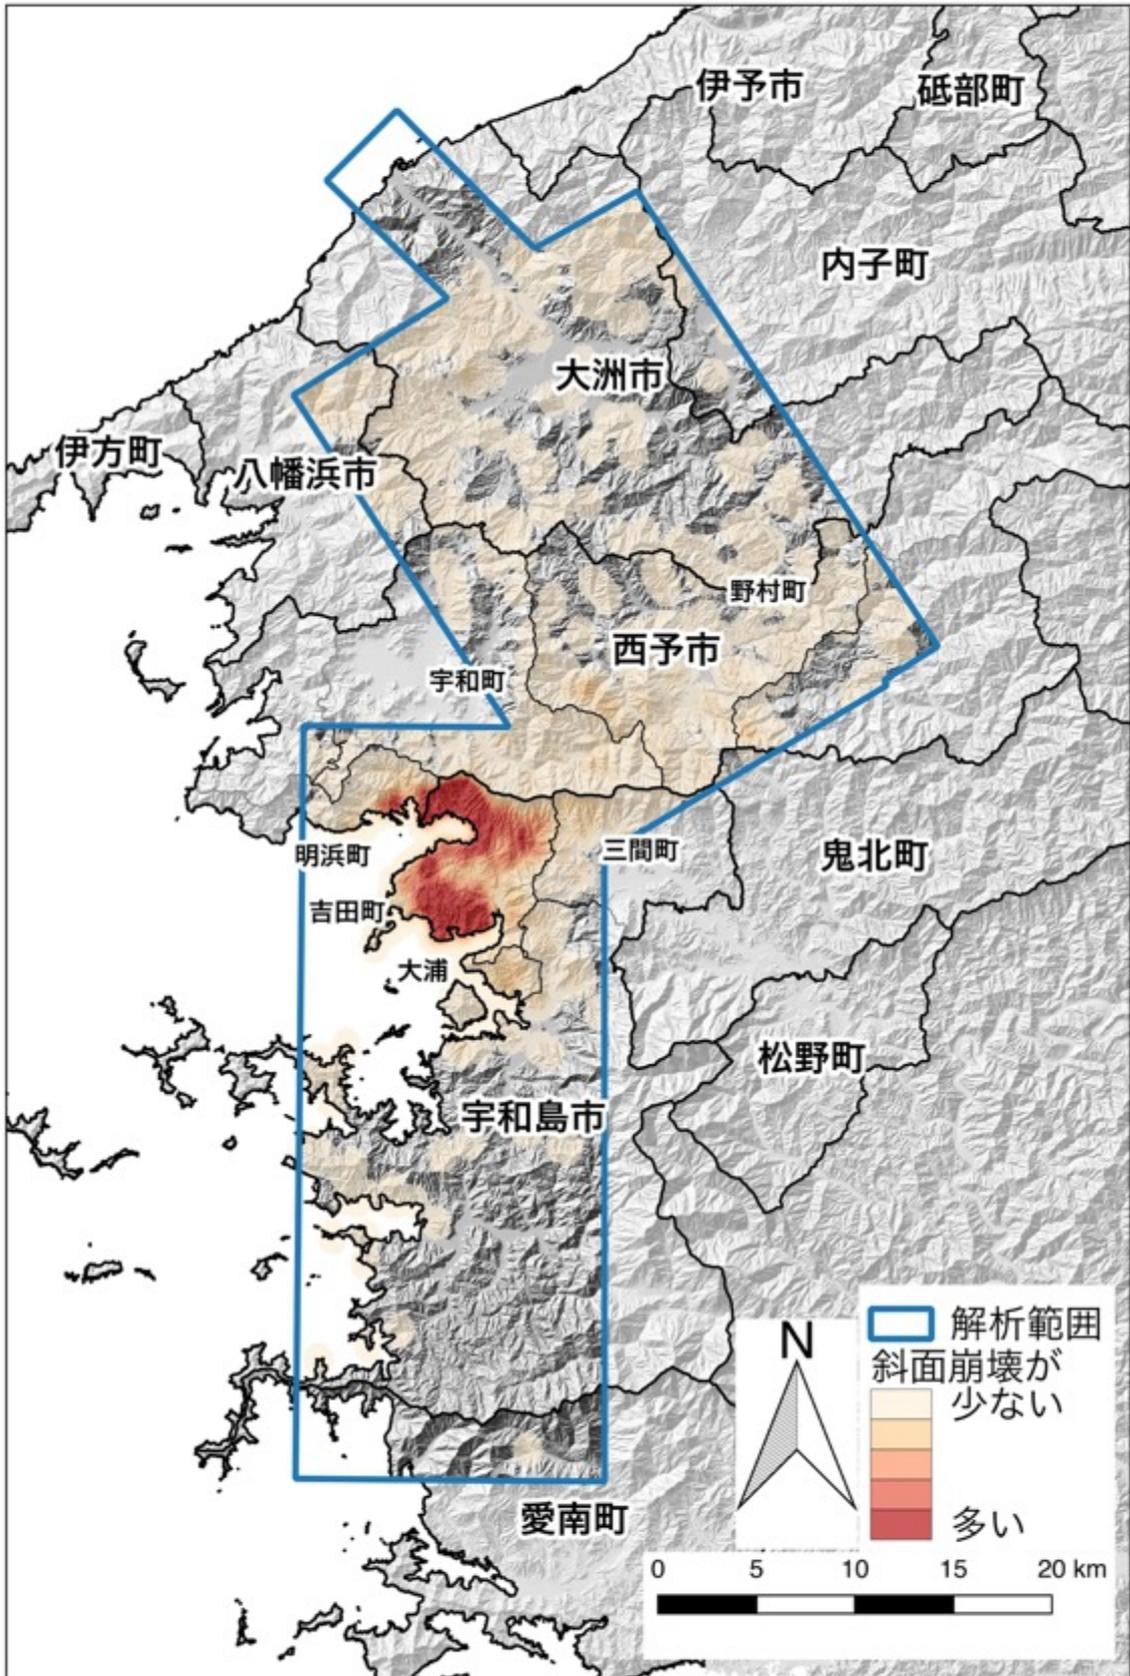
図5 崩壊箇所の密度分布図
