西部地区自然災害資料センターニュース **NEWS** No.58

## 【特集】：平成 29 年 7 月九州北部豪雨

# 平成 29 年 7 月九州北部豪雨による河川災害について

# 平成 29 年 7 月九州北部豪雨による斜面災害

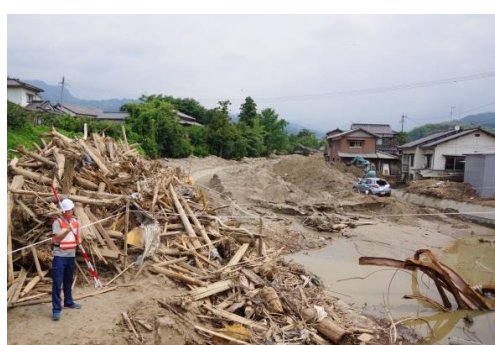
写真-1 赤谷川鶴園橋周辺の被災状況 (平成 29 年 7 月 24 日撮影)

表-1 でも示したとおり、国のピーク流量推定値は最下流地点で  $520\text{m}^3/\text{s}$  であった。平成 17 年時点で河道の流下能力は、赤谷川下流域で支川の大山川合流地点より下流の地点では  $50\sim 300\text{m}^3/\text{s}$  程度となっていた<sup>3)</sup>。よって、明らかに流加能力を超過した洪水が発生していたことが分かる。加えて、上流域から大量の土砂と流木が発生し、橋梁に集積した流木が河道を閉塞し、土砂の堆積が促進された結果、河道からあふれた洪水が谷底平野に広がる

り流下したとみられている (写真-1)。

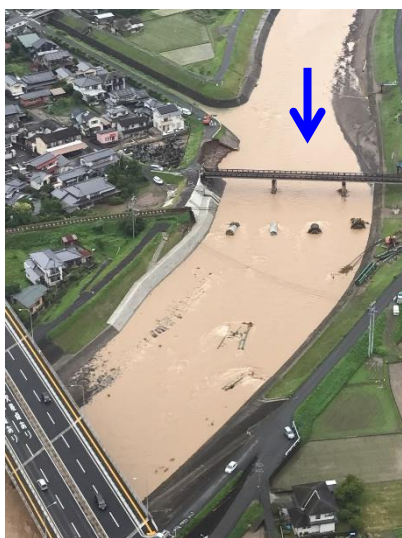
写真-2 花月川の JR 橋倒壊  
(平成 29 年 7 月 6 日撮影)

さらに、JR 久大本線が通る花月川本川上の橋梁が洪水流で倒壊したり (写真-2)、支川の小野川では今次災害で最も大きい斜面崩壊が発生し、天然ダムが形成されて上流側にダム湖が発生したりした (写真-3)。花月川流域では、他の被災河川と比べると斜面崩壊が総量としては小さかったため、流木は比較的少なかった。平成 24 年水害で流木の集積により氾濫が発生した夕田橋は橋脚を減らし HWL からのクリアランスを高くした新しい橋へ架け替えられていたこともあり、今次水害では流木の大規模な集積は起こっていないが、矢野ら(2018)<sup>5)</sup>は気候変動に伴う花月川の流木リスク変化について検討しており、2100 年段階を想定した豪雨規模で流木量が 2.8 倍に増えると推定している。

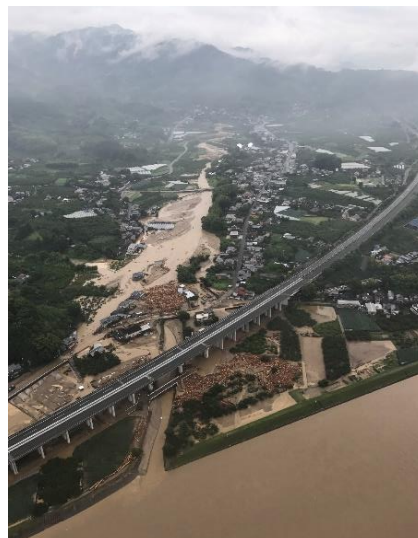
写真-4 北川本陣橋の大規模な流木集積による氾濫の状況 (平成 29 年 7 月 6 日撮影)

北川の筑後川合流点直上にある本陣橋朝倉市杷木志波地区(国道 386 号線)には、大量の流木が集積し、河道の閉塞に伴う迂回流が左右岸で発生した (写真-4)。北川の単位流域面積当たり流木発生量 (流木流出係数) は、寒水川、奈良ヶ谷川に続き 3 番目に多かった (表-1)。

本陣橋より上流側では、土砂の堆積が著しく河道周辺の住宅の 1 階部分が埋没

するなどの被害が多く発生していた。

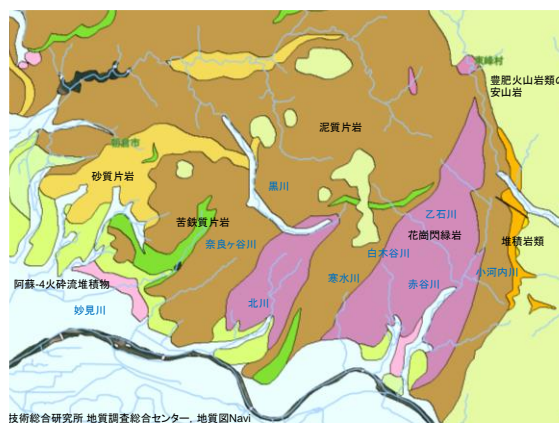
図-1 福岡県朝倉市周辺の地質図

地質図を示す。朝倉市周辺は、三郡変成岩類 (砂質片岩、苦鉄質片岩、泥質片岩)、花崗閃緑岩および豊肥火山岩類 (安山岩、凝灰角礫岩等) が広く分布しているが、斜面崩壊が多かった地質は、泥質片岩と花崗閃緑岩であった。これら岩石は、風化・変成・変質作用および断層などの影響により、材料特性が変化する。

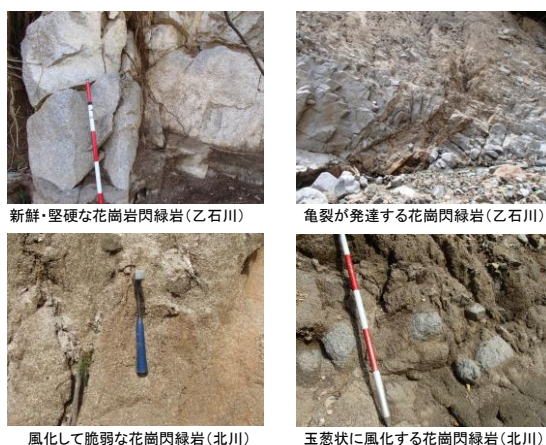
写真-1 花崗閃緑岩の変遷

例えば、写真-1 に示すように花崗閃緑岩は、堅硬な岩盤の状態から、多亀裂性の弱風化岩、鬼まさ、まさ土へと変化し、最終的には赤まさと呼ばれる粘性土へ風化変質していく。

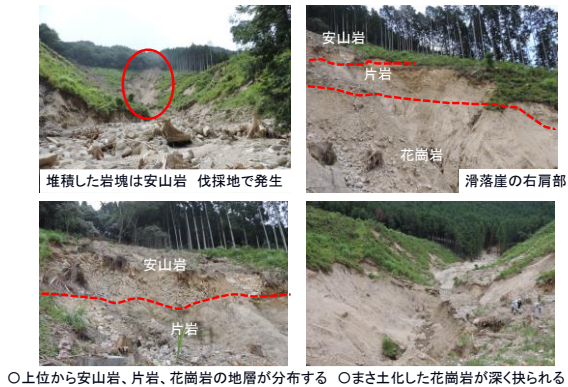
写真-7 白木谷川流域の斜面崩壊と侵食

写真-7は、白木谷川流域の斜面崩壊の写真である。白木谷川流域の地質は、ほとんどが花崗閃緑岩であるが、上流部に行くにつれて、泥質片岩と安山岩がみられるようになる。写真には、白木谷川流域の斜面崩壊の源頭部を撮影したものである。源頭部での斜面崩壊は、花崗閃緑岩、泥質片岩および安山岩の境界部で発生していることがわかる。また、一番下に堆積して

いる花崗閃緑岩が深くまで材料劣化していることが特徴であり、白木谷川流域の発生土砂のほとんどは、上流部の深層風化した花崗閃緑岩からの風化したまさ土の供給であったことが示唆される。

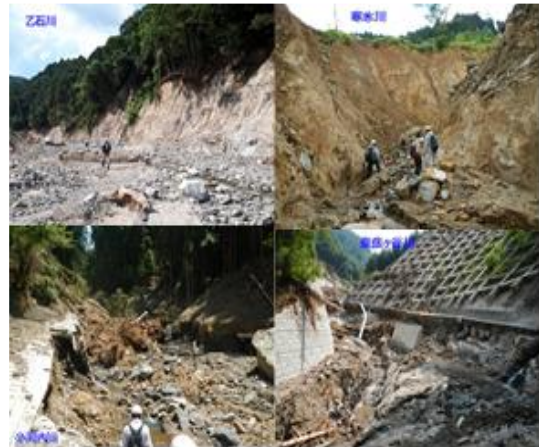
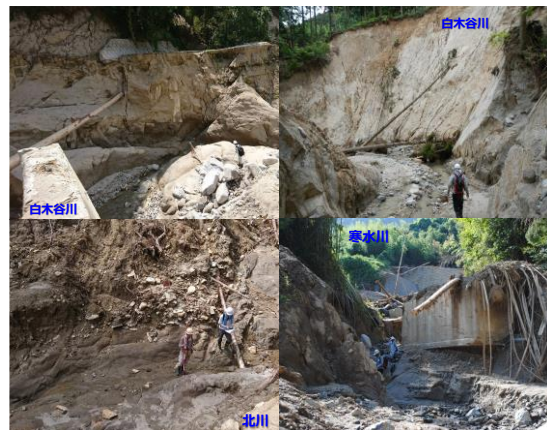
写真-8 河床洗掘・河岸侵食（その1）

写真-9 河床洗掘・河岸侵食（その2）

写真-8 と写真-9 は、各流域の上流部の河床や河岸の状況である。各流域の源頭部の大規模な斜面崩壊によって、土砂の供給があったのに加えて、多量の降雨が河川に流れ込んだことにより、河床洗掘や河岸侵食によって土砂量が増加したことが示唆される。

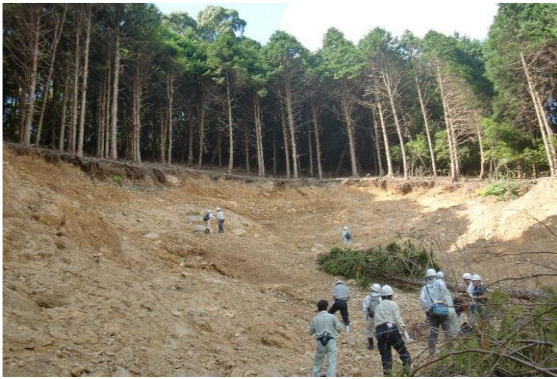
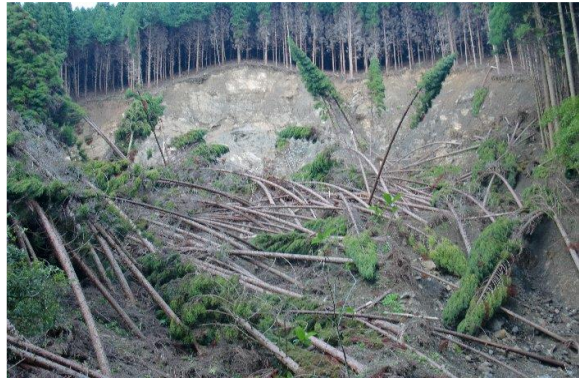
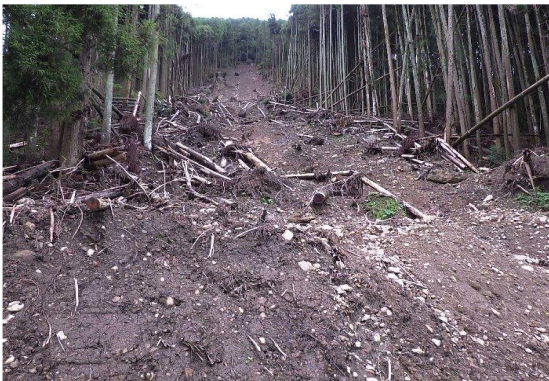
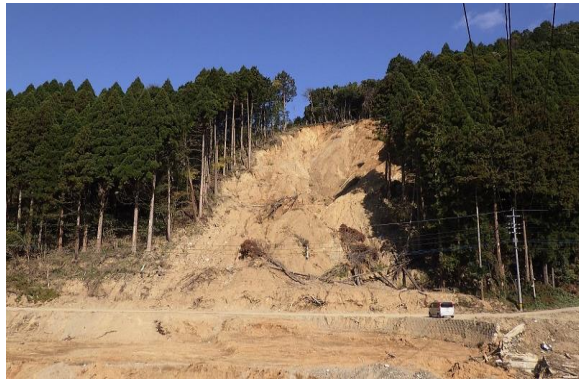
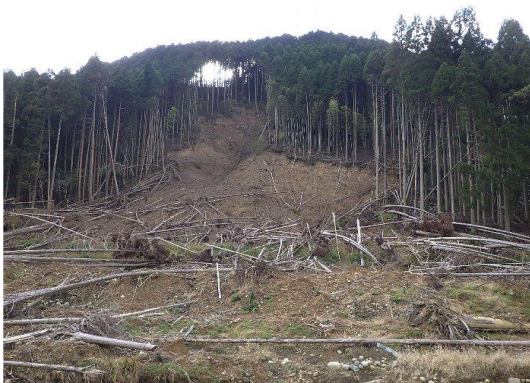
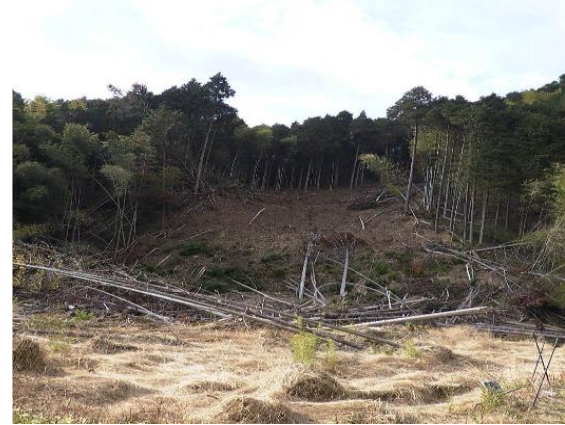
写真-2 流木発生源の事例（朝倉市、東峰村、日田市各地の林地崩壊）

朝倉市赤谷川・妙見川・奈良ヶ谷流域などの発生源での胸高直径は12cm～21cmで、立木間隔は1.6m程度、黒川上流では間隔は平均2.2mで、4.8m<sup>2</sup>に1本の密度。

日田市東原地区では、直径平均22cmで立木間隔は1mから1.6m程度となる。全体に立木植栽間隔は1.1m～1.6m程度、つまり、1.2m<sup>2</sup>～2.56m<sup>2</sup>に1本の密度となる。

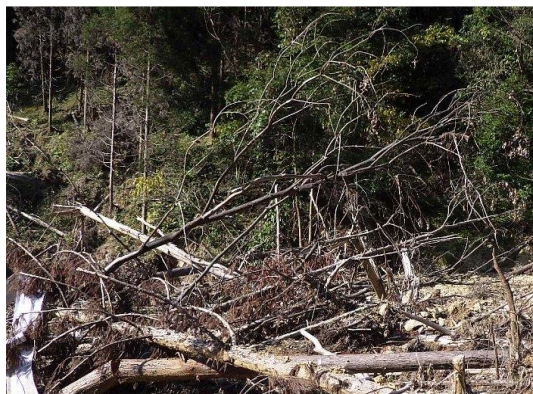
写真-3 広葉樹停滞の事例（朝倉市）

と大きい。林野庁調査時の樹種分布図解析から、奈良ヶ谷川上流域の全崩壊面積に占める広葉樹崩壊地の面積率は約 0.16 となり、広葉樹の下流への『流出率』は立木本数密度 (1.42m<sup>2</sup>) や径 (平均約 18cm) を考えると、針葉樹よりかなり低いと考えられる。広葉樹は比重も重く、形状も複雑なので、写真 3.3 のように、流下途中で停滞したものと思われる。

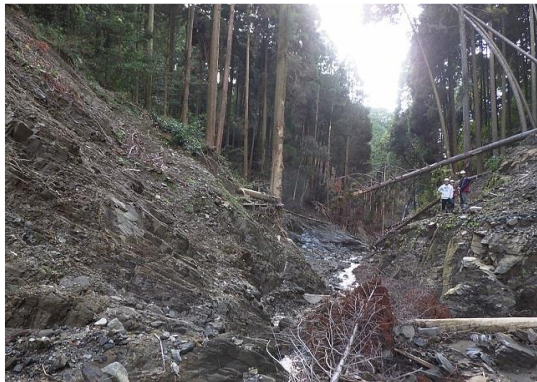
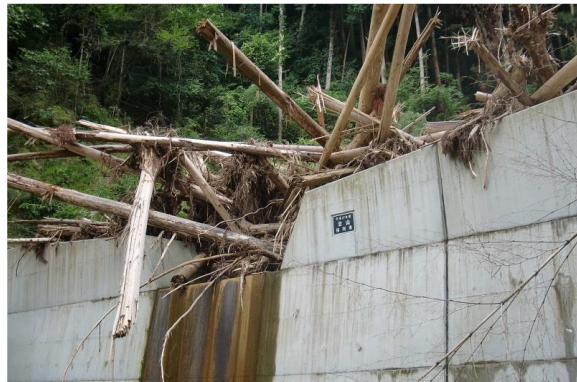
写真-4 林地・溪岸浸食の事例（朝倉市）と堰堤の効果事例（東峰村）

寒水川上流 (花崗岩類流域)、奈良ヶ谷上流 (片岩類)、妙見川上流 (同左) においても同様かつ、溪岸浸食深は妙見川・奈良ヶ谷川流域では 1.3m~2.0m で、溪岸のスギの根の深さは 1.6m~2.0m であり、溪岸浸食には根系は効果があると思われる。奈良ヶ谷上流では地すべりも発生していた。

どの溪流でも砂防堰堤、治山堰堤は流出土砂・流木を抑制していたが、流出土砂量が極めて多く、高さ 10m 程度の砂防ダムも 2.5m 程度の高さを残して埋没している場所もあった。その場合も、施設の土砂、流木調節は働いている。また、袖部の越流による損傷・被災も多く見られた。

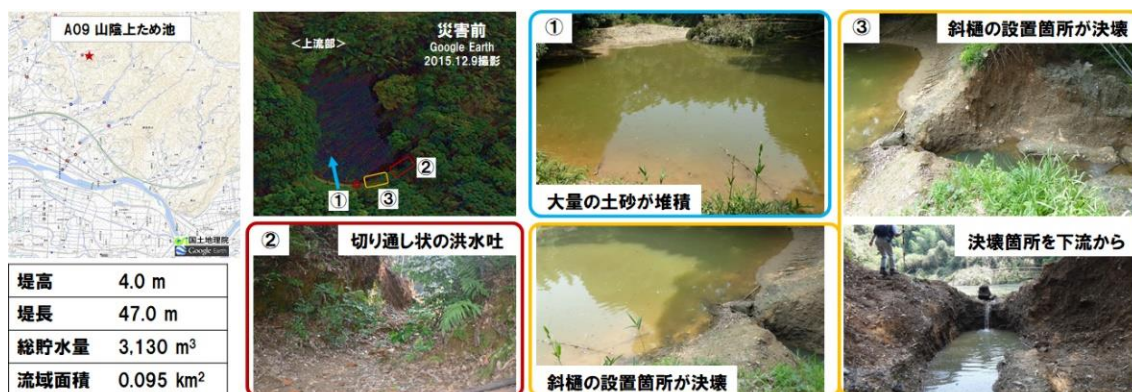
図-3 山陰上ため池調査写真

山陰上ため池についても図-3 ①の写真のとおり、上流部の斜面崩壊により大量の土砂が堆積していることが確認された。また、図-3 ③の写真が示す堤体中央部の斜樋設置箇所がV字状に大きく崩壊していることが確認された。一方、図-3 ②に示す切り通し状の洪水吐部については、流水の痕跡を確認することはできなかった。以上の斜樋付近の決壊部および洪水吐の流水痕跡から判断して、山陰上ため池については、洪水が洪水吐水位に到達する前に斜樋付近の決壊が発生したと考えられる。この斜樋付近の決壊要因については、越流破壊もしくは浸透破壊が考えられる。

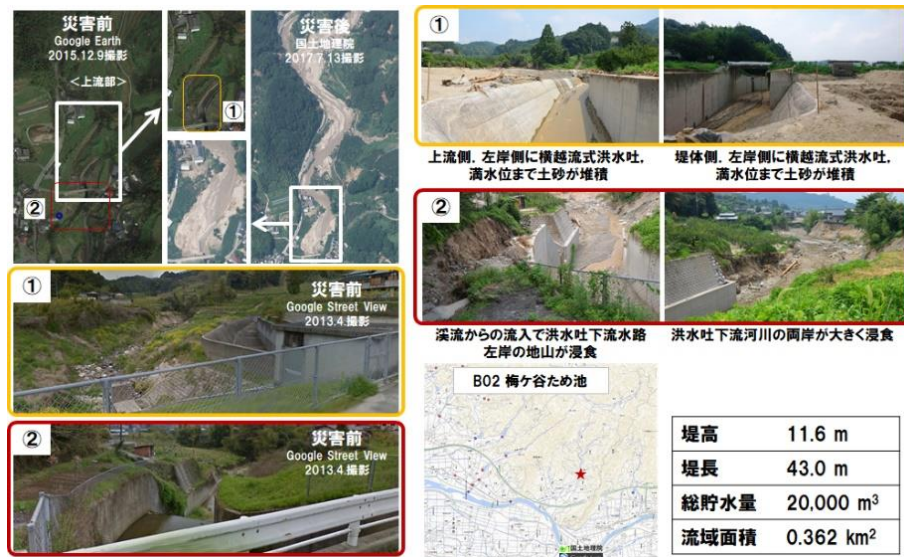
図-5 梅ヶ谷1ため池調査写真

梅ヶ谷1ため池については、図-5の左下①の写真が示すとおり、常時貯水があった池ではないことが推察される。また、図-5の右上①の写真に示すようにため池左岸に大型の横越流型洪水吐が設置されていることが確認できた。被災後は、上流部からの土石流により満水位まで土砂が堆積していることが確認できた。これらのことから、梅ヶ谷1ため池については、大型の横越流型の洪水吐から流木を排出したことに加え、土石流を堤体内部に貯留することができたことから、堤決壊を免れることができたと考えられる。

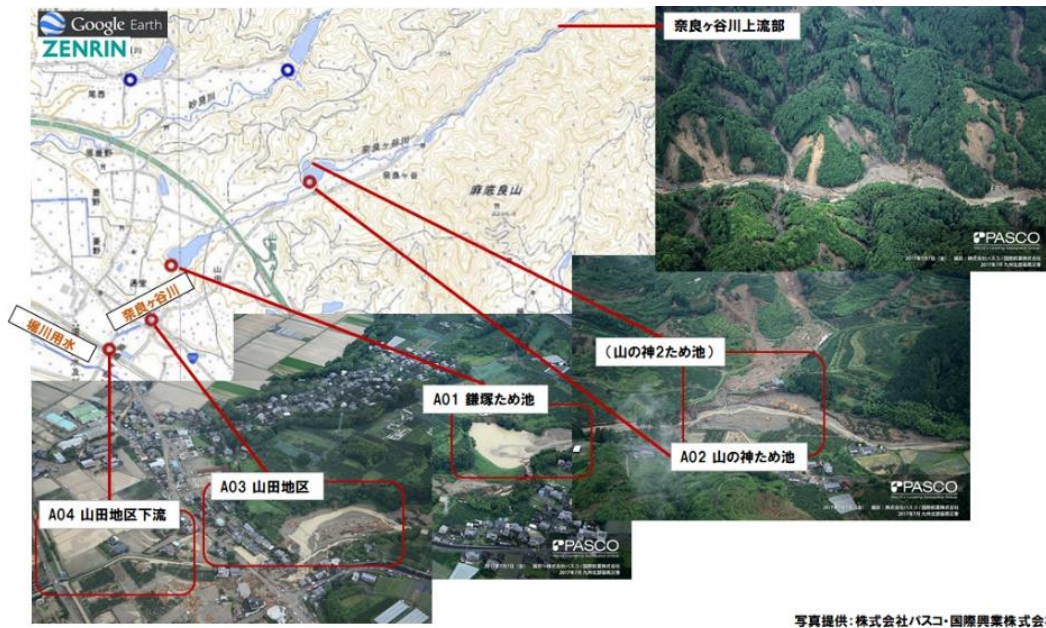
図-6 奈良ヶ谷川流域被災後航空写真

図-6は、今回調査を行った奈良ヶ谷川流域調査地点について、災害後の航空写真をまとめたものである。この図より、奈良ヶ谷川上流域で山腹崩壊が多数発生していること、また、この上流部で発生した土石流が、上流部から最下流部の山田地区下流まで流出していることがわかる。

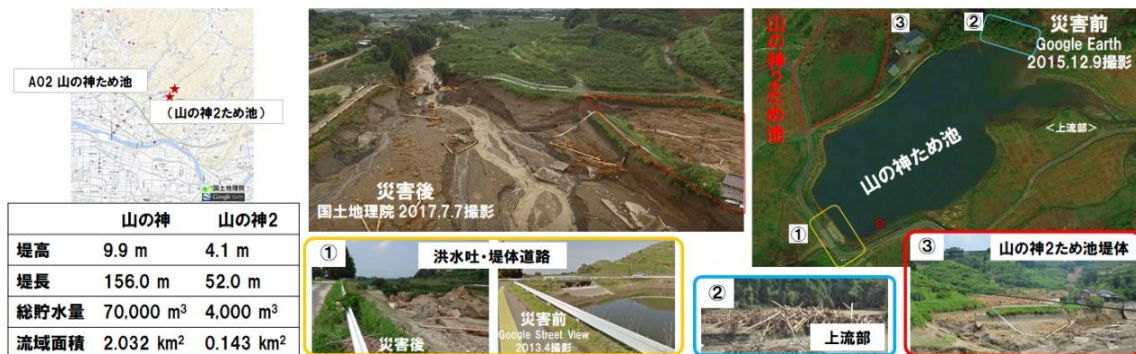
図-7 山の神ため池・山の神2ため池調査写真

前述のとおり、上流部で発生した山腹崩壊により、ため池内に大量の土砂と流木が流入していることがわかる。この結果、図-7 ①の写真に示す堤体道路、洪水吐および洪水吐水路などの構造物すべてが完全に崩落しており、この崩落部からさらに下流へ土砂および流木が流出していることがわかる。また、図-7 ③の写真に示す山の神2ため池については、このため池の上流部2か所で発生した山腹崩壊により土砂および流木が流出し、堤体決壊したと考えられる。なお、山の神ため池および山の神2ため池の決壊の順番

については、写真③等に示す通り、山の神2ため池の擁壁の残骸が残っていることから、山の神ため池が決壊した後に山の神2ため池が決壊したものと推察される。

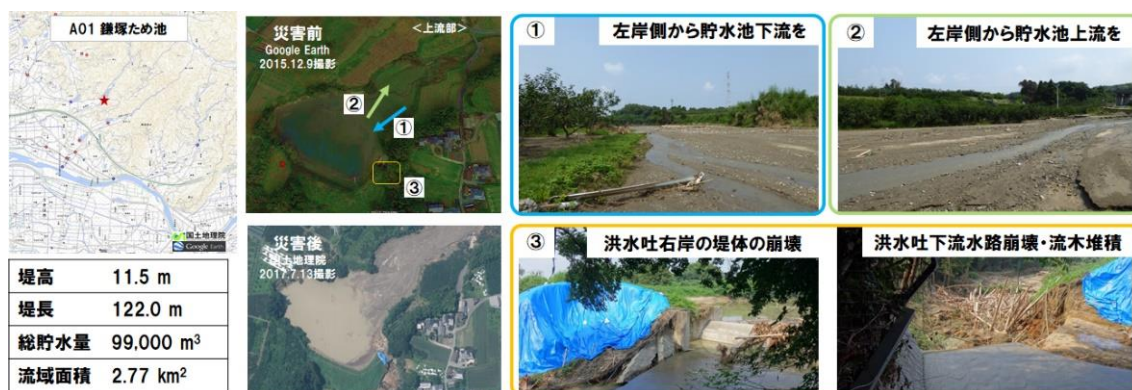
図-8 鎌塚ため池調査写真

鎌塚ため池については、山の神ため池の決壊部から大量の土砂および流木が流入し、この結果、図-8 ①および②の写真に示す通り、満水位まで土砂が堆積していたことが確認できた。また、災害後航空写真の堤体斜面の痕跡から判断して、堤体越流は生じていないことがわかる。

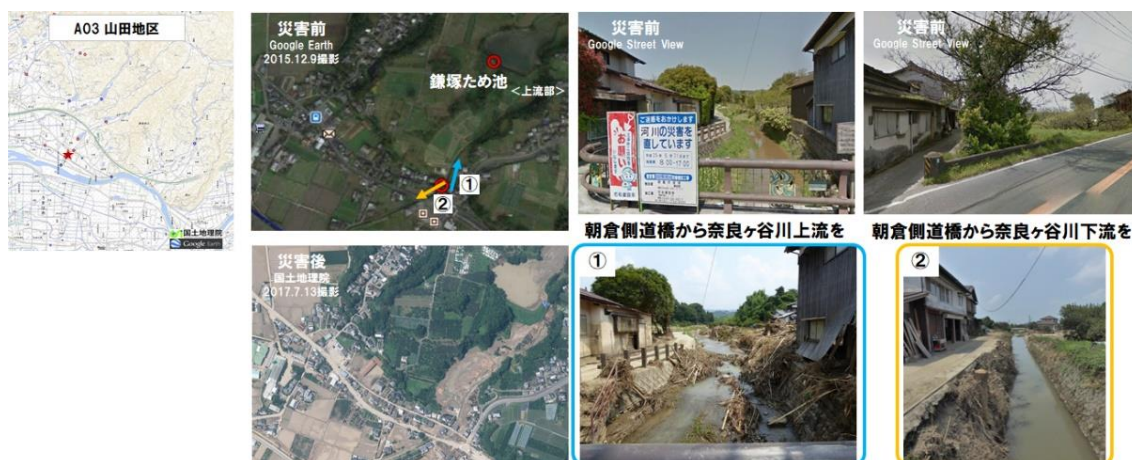
図-9 山田地区調査写真

図-9 および図-10 は、奈良ヶ谷川下流域の生活地区である山田地区および奈良ヶ谷川と堀川用水の合流地点に位置する営農地区である山田地区下流の調査時写真をまとめたものである。これらの地区については、鎌塚ため池の洪水吐より流出した大量の土石流により、広範囲が埋め尽くされたことが確認された。
