小惑星探査機「はやぶさ2」 記者説明会

2019年7月25日

JAXA はやぶさ2プロジェクト

- ・第2回タッチダウン運用の結果

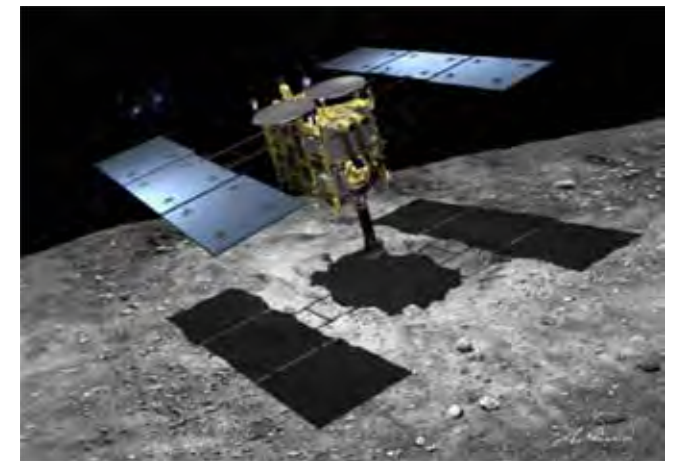
「はやぶさ2」主要精元 (イラスト 池下章裕氏)

質量	約 609kg
打上げ	平成26年(2014年)12月3日
軌道	小惑星往復
小惑星到着	平成30年(2018年)6月27日
地球帰還	令和2年(2020年)
小惑星滞在期間	約18ヶ月
探査対象天体	地球接近小惑星 Ryugu(リュウグウ)

主要搭載機器

サンプリング機構、地球帰還カプセル、光学カメラ、レーザー測距計、科学観測機器(近赤外、中間赤外)、衝突装置、小型ローバ

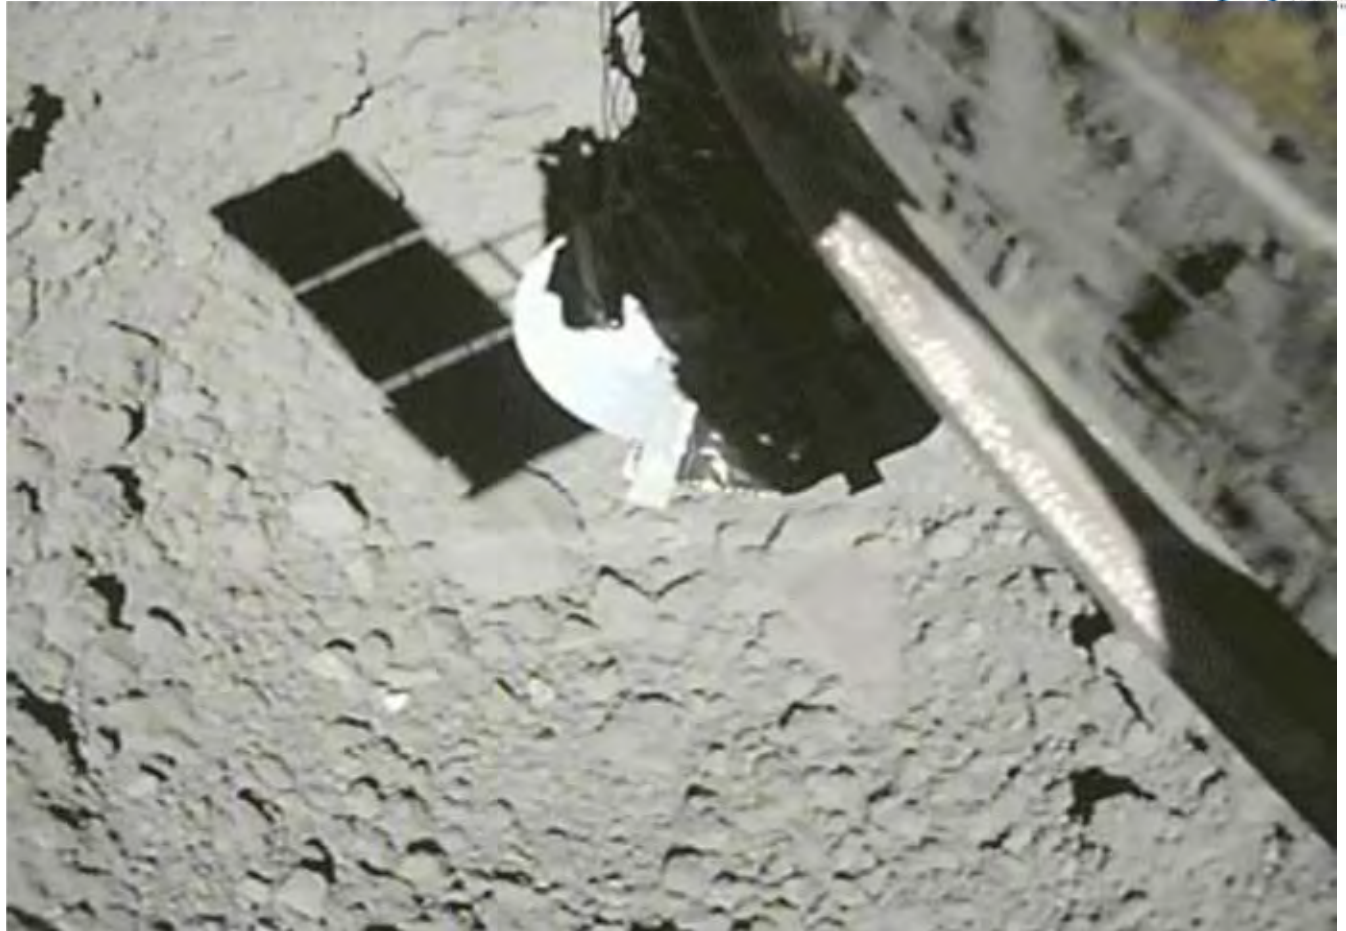
小型モニタカメラ(CAM-H)による画像。
タッチダウン前後に撮影されたもの。(10倍速の動画)

撮影時刻

2019年7月11日

始め 10:03:54(高度約8.5m)

終わり 10:11:44(高度約150m)

※撮影間隔は0.5秒～5秒

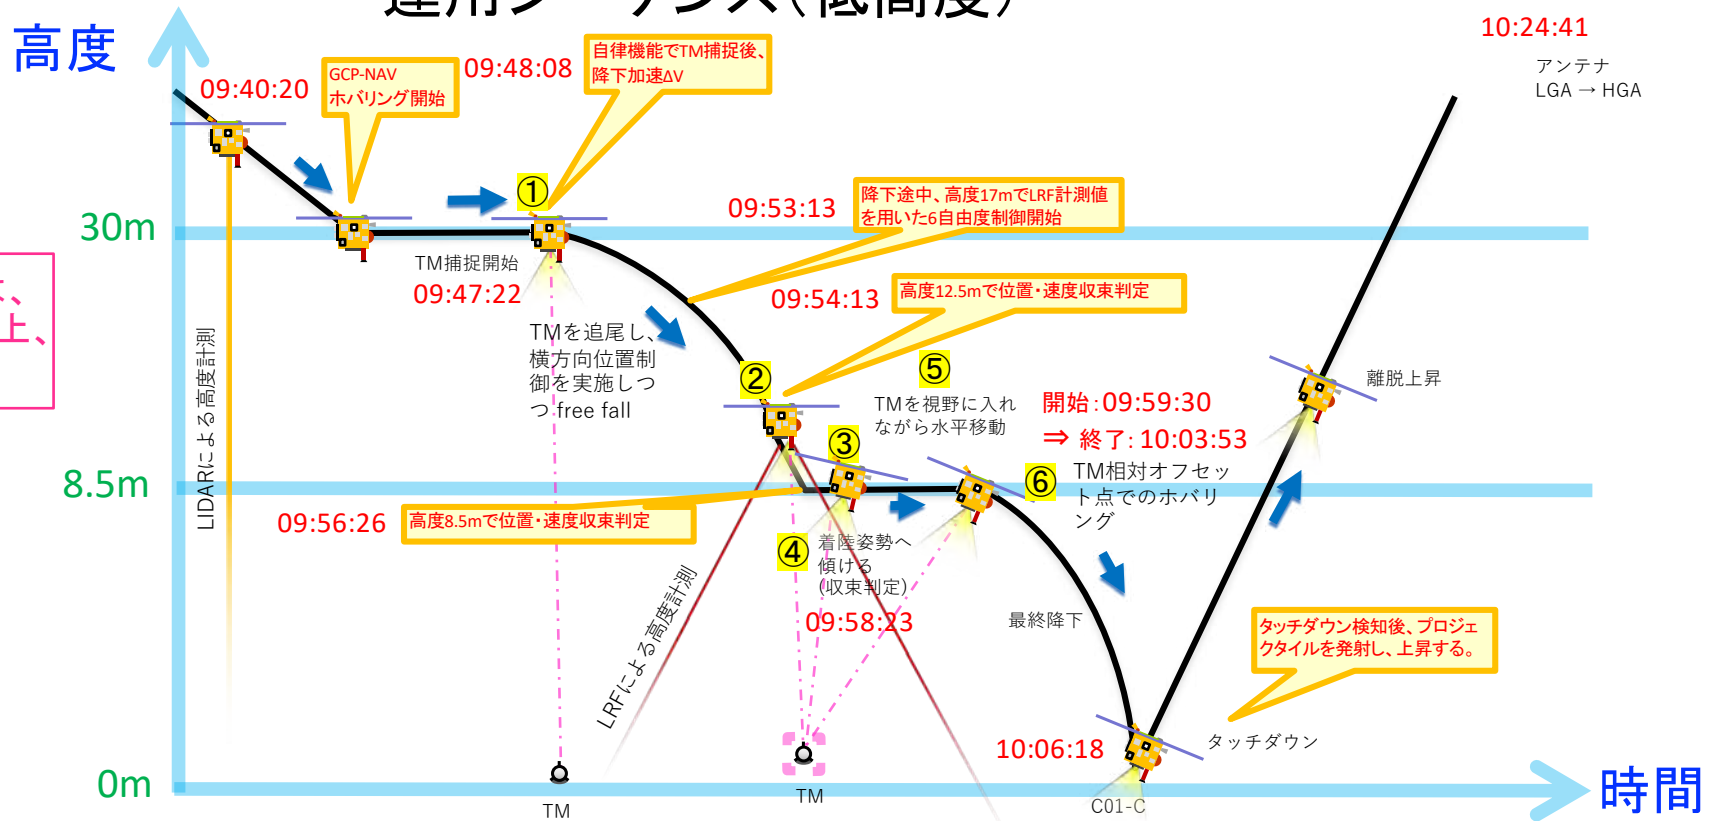
運用シーケンス(低高度)

示されている時刻は、2019年7月11日の機上、日本時間の実績値。

※①～⑥は「はやぶさ2」が次のシーケンスに進んでよいかの自律判断実施時刻

項目	地上時刻（機上時刻） 日本時間	判断項目
Gate 1	7月10日 09:58	降下開始の可否判断終了(@20km)
Gate 2	7月10日 21:36	降下継続の可否確認終了(@5km)
Gate 3	7月11日 09:04	最終降下判断(GO/NOGO 判断) 終了
HGA→LGA	7月11日 10:01 (09:47)	アンテナ切り替え
Gate 4	7月11日 10:01	LGA切り替え確認終了
TD2	7月11日 10:20 (10:06)	タッチダウン
LGA→HGA	7月11日 10:39 (10:25)	アンテナ切り替え
Gate 5	7月11日 11:10	探査機状況確認終了
Gate 6	7月11日 14:46	ホームポジション復帰判断
	7月12日 10:50 (10:37)	ホームポジション復帰

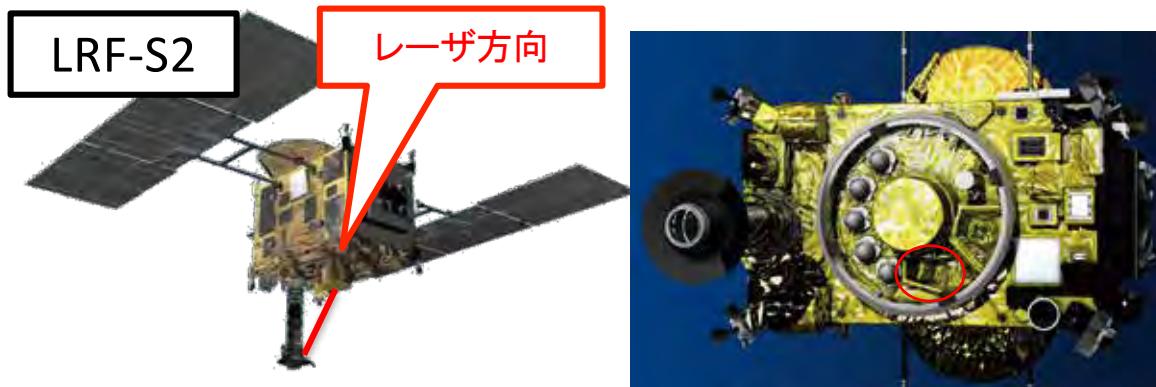
- LRF-S2はサンブラホーン先端に取り付けられている反射板に向かってレーザを発射している
- 距離と光度値を計測している

CAM-Hで撮像されたLRF-S2のレーザ光
(第2回タッチダウン時)

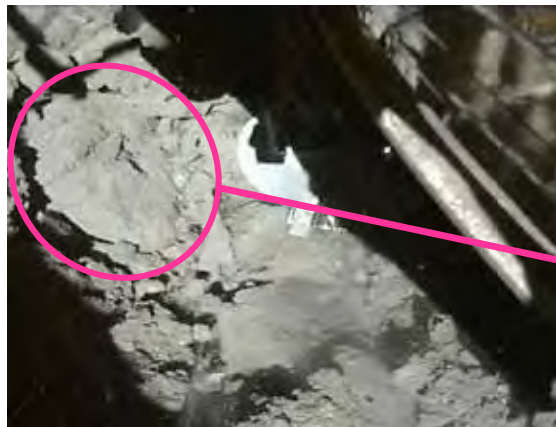
第2回タッチダウンサンプルホーン接地点

サンプルホーン接地点

CAM-H画像

CAM-H画像と整合的

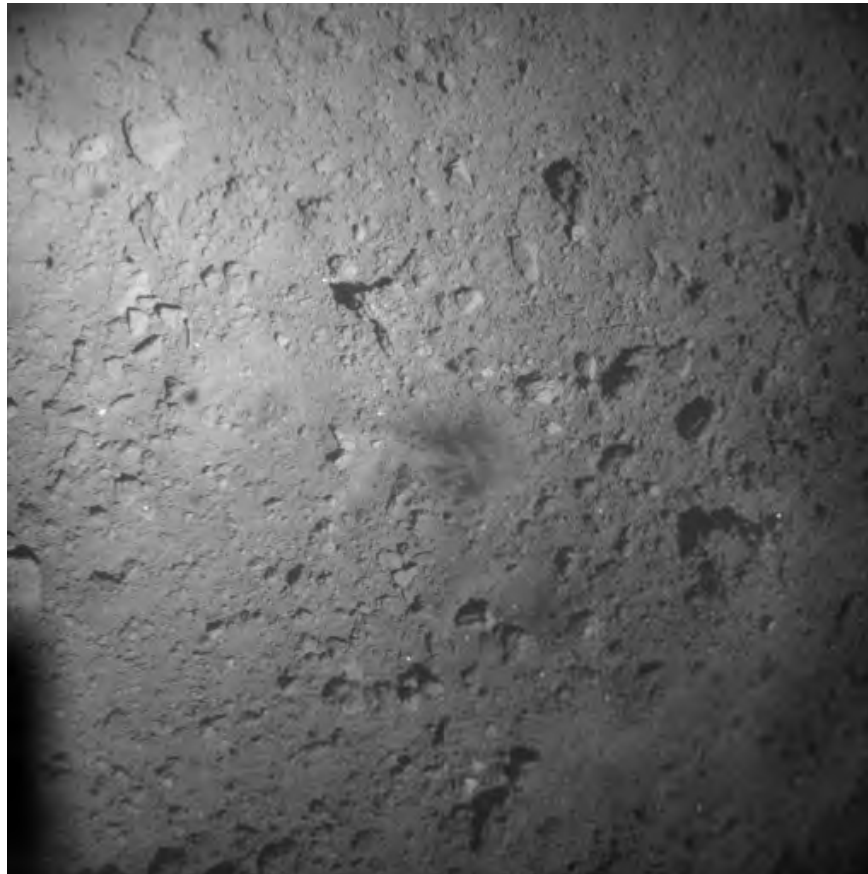
ONC-W1による撮影

10:08:53 (機上、日本時間)

高度: 約90m

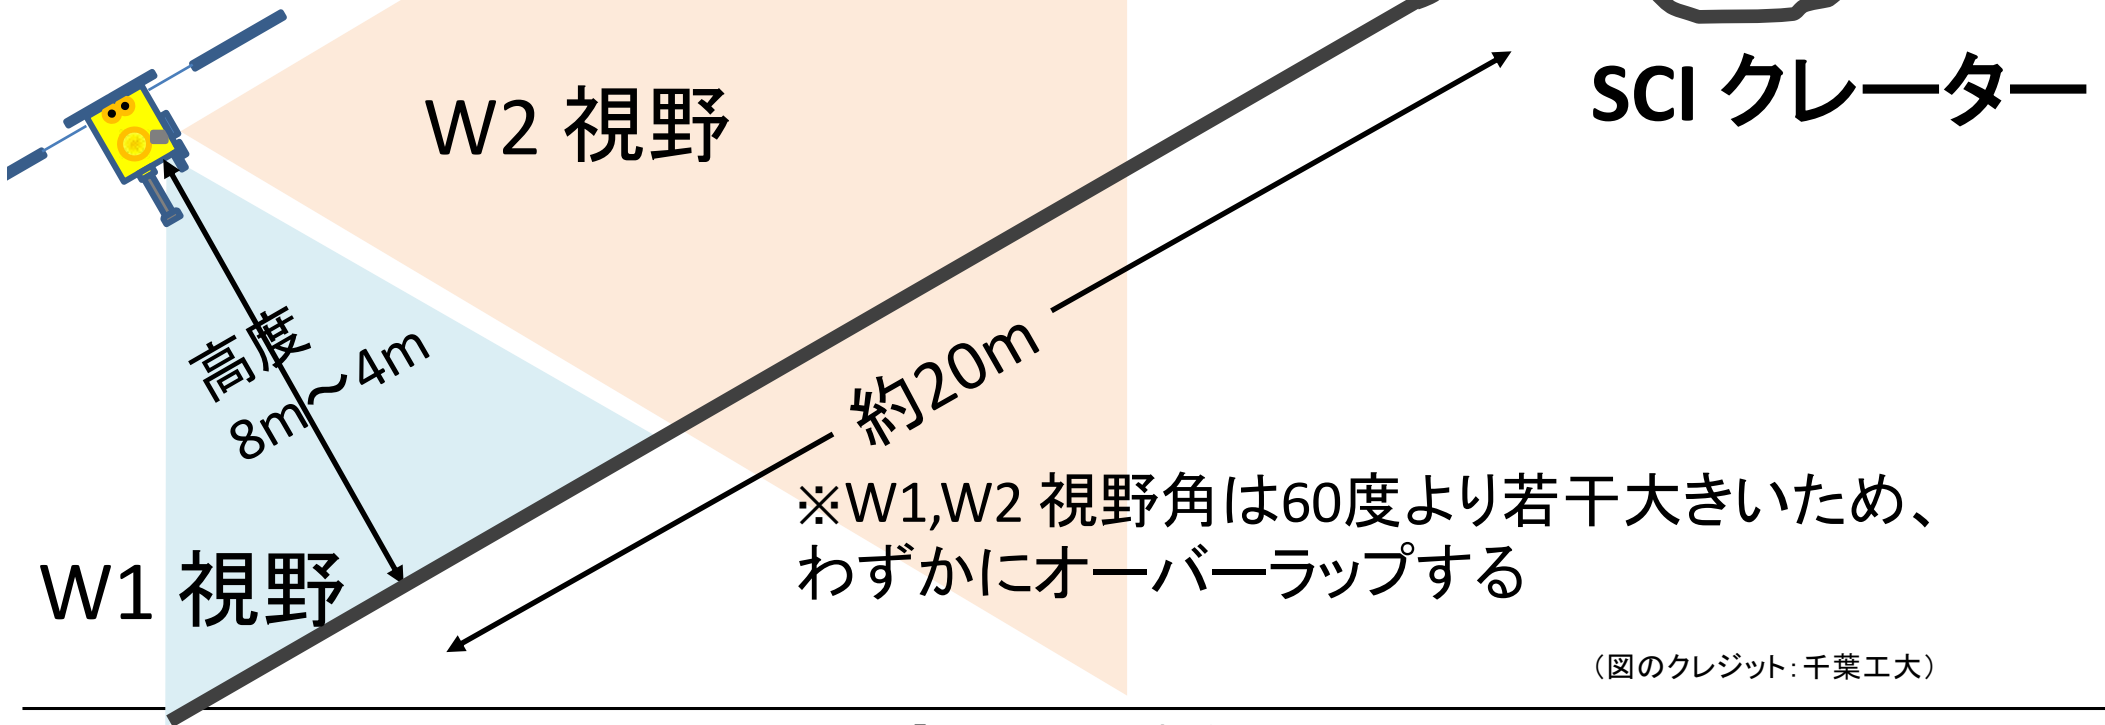
参考: W1/W2撮像時幾何学関係模式図

- ONCは高度8.5m の最終降下まで、TM捕捉撮像に専念。
- 高度8.5mからの最終降下開始後、高度8m, 4.7m, 4.2m (計画値)の各高度で、W1とW2のセットで撮像を実施した。

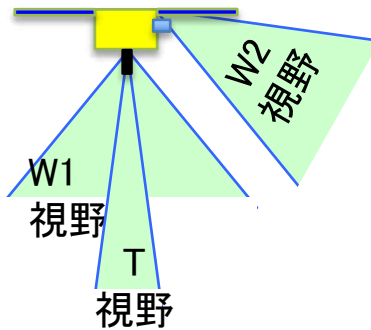
光学航法カメラ(ONC)

目的: 探査機誘導と科学計測のために
恒星と探査小惑星を撮像する。

ONC-T	ONC-W1	ONC-W2
検出器	二次元 Si-CCD (1024 x 1024 ピクセル)		
視野方向	直下 (望遠)	直下 (広角)	側方 (広角)
視野角	6.35° × 6.35°	65.24° × 65.24°	
焦点距離	100m ~ ∞	1m ~ ∞	
空間分解能	1m/pix @ 高度10km 1cm/pix @ 高度100m	10m/pix @ 高度10km 1mm/pix @ 高度1m	
観測波長	390, 480, 550, 700, 860, 950, 589.5nm, および Wide	485nm ~ 655nm
