小惑星探査機「はやぶさ2」 記者会見

2020年12月15日

JAXA はやぶさ2プロジェクト

QLFでのガス採取

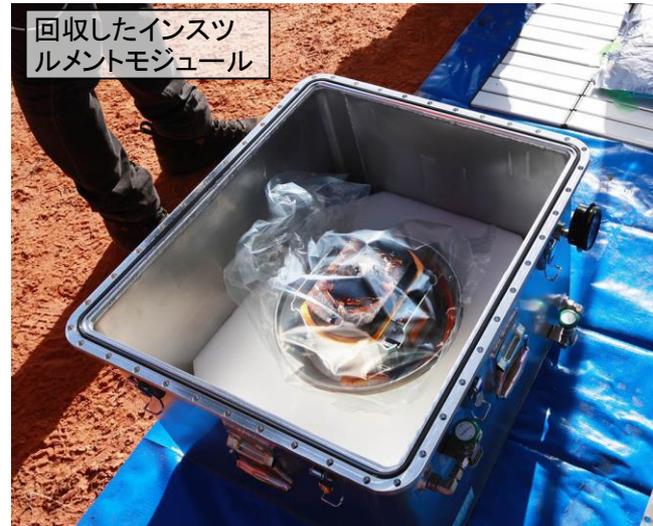
回収したインスツルメントモジュール

- ❑ 回収したインスツルメントモジュール (I/M) をQLF (Quick Look Facility) に輸送し、安全化の後に分解。
- ❑ サンプルコンテナを取り出し、ガス採取装置に接続。
- ❑ サンプルコンテナからガスを採取し、質量分析を実施した。

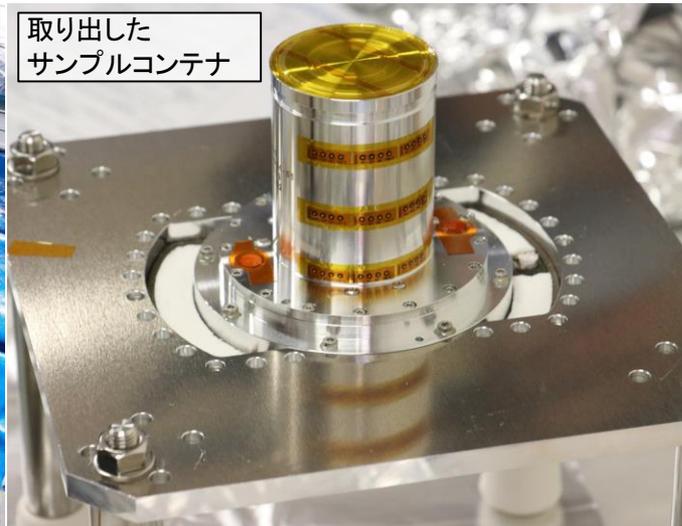
取り出したサンプルコンテナ

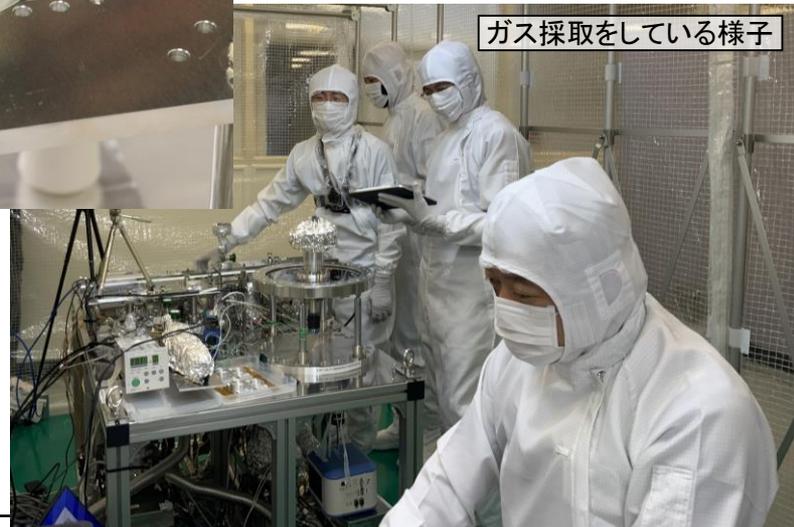
ガス採取をしている様子

- 2020年12月7日にQLF(Quick Look Facility)にてサンプルコンテナ内から採取されたガスの質量分析を行った。
- さらに、確認のためにJAXA相模原キャンパス地球外試料キュレーションセンターで同様の分析を12月10日から11日にかけて行った
- 以下の点よりサンプルコンテナ内のガスはリュウグウ由来のものであるとの判断
 - 地球外試料キュレーションセンターでの分析結果が、豪州ウーメラ現地本部で行ったガスの分析結果と同じである。
 - 分析結果より、サンプルコンテナの状態は、アルミニウムメタルシールによる封止が設計どおり行われており、地球大気の混入がミッションでの許容レベルより十分低く抑えられている。
 - サンプルコンテナ内では、豪州でガスを回収した後も同じ成分のガスが発生していることが相模原キャンパスで確認できたことから、採取されたガスはサンプルの脱ガスに起因するものと考えられること。

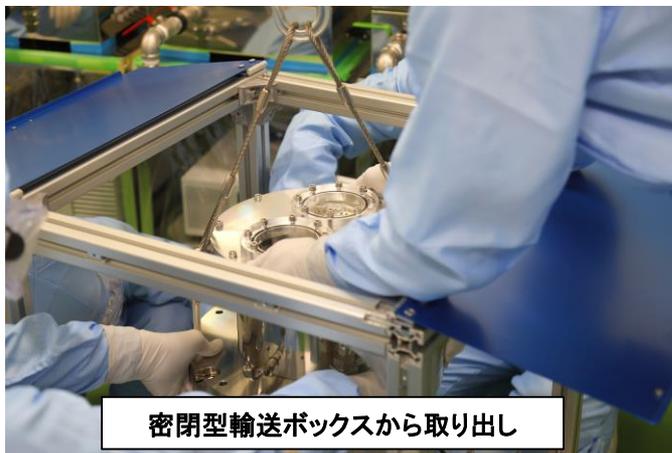
密閉型輸送ボックスから取り出し

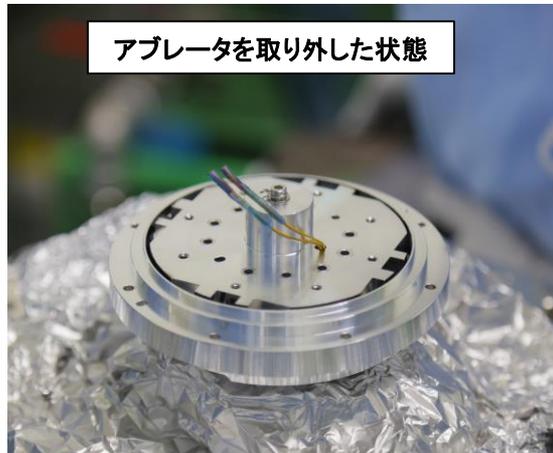
アプレータを取り外した状態

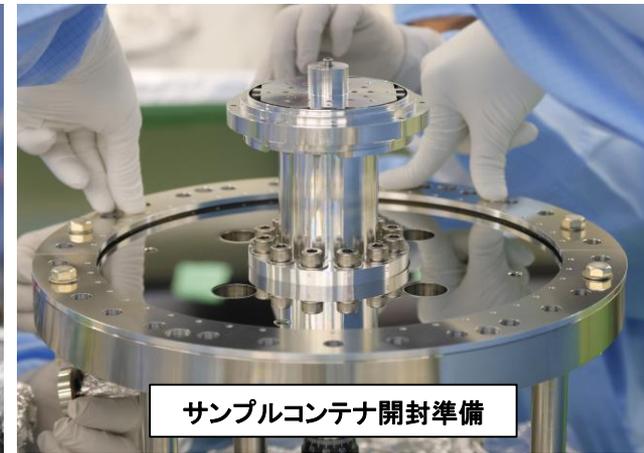
サンプルコンテナ開封準備

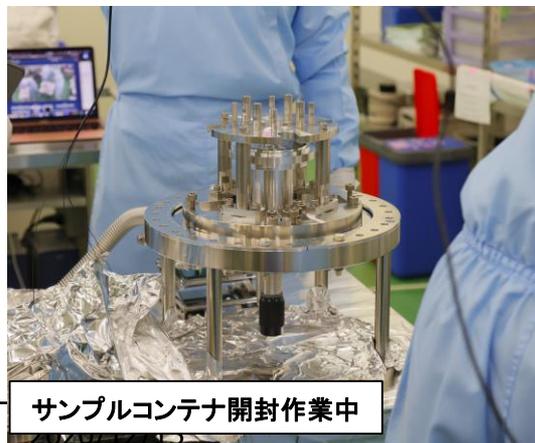
サンプルコンテナ開封作業中

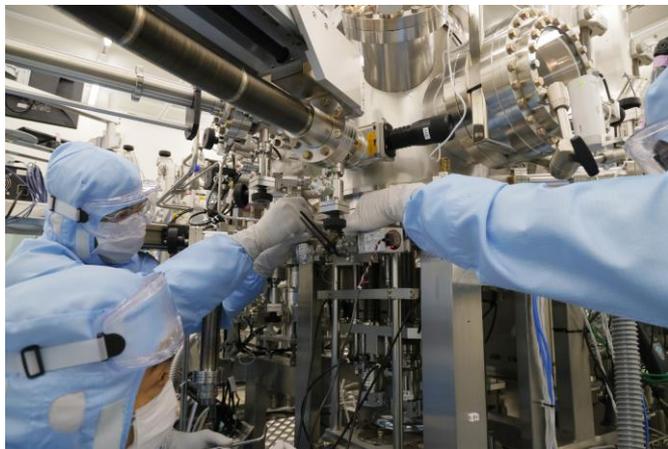
サンプルコンテナを
CC3-1に接続してる様子

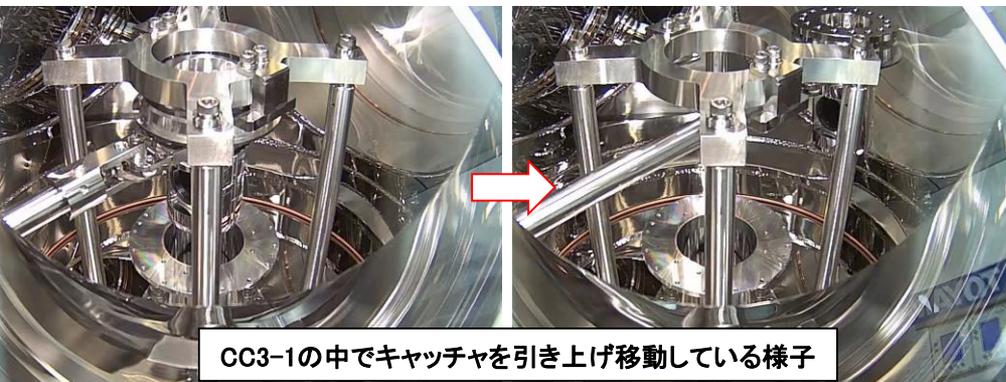
CC3-1の中でキャッチャを引き上げ移動している様子

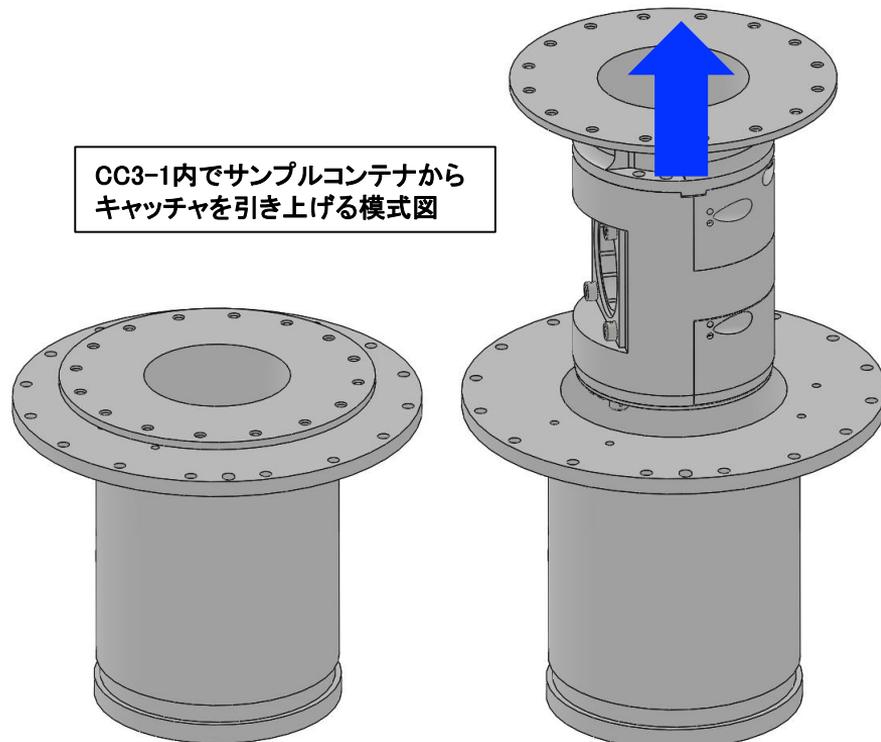
CC3-1内でサンプルコンテナから
キャッチャを引き上げる模式図

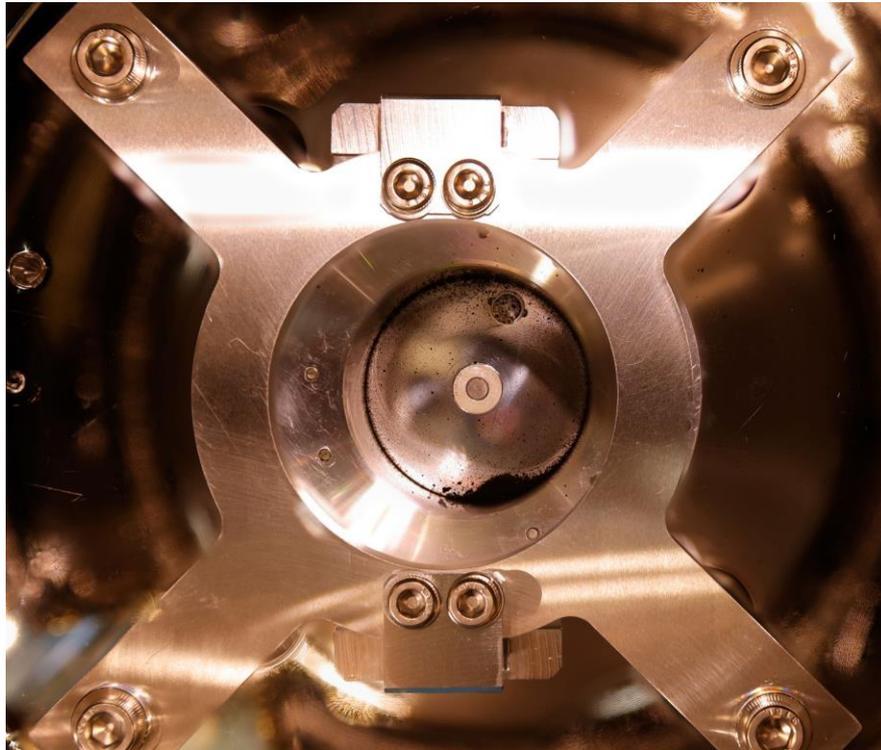
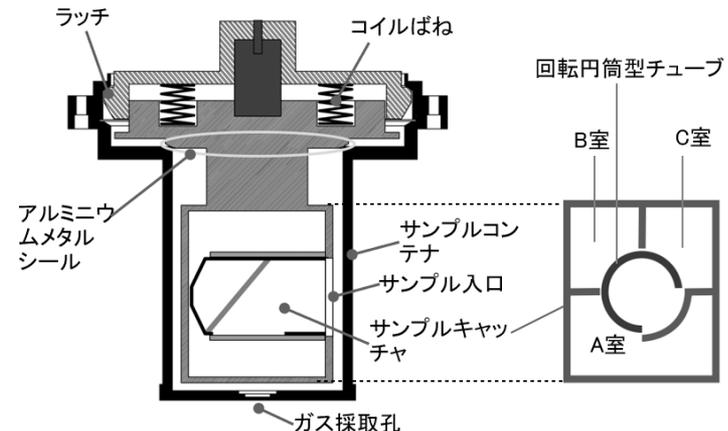
- CC3-1内でサンプルコンテナを開封し、サンプルキャッチャーを中から引き上げた
- サンプルキャッチャー蓋を外すためにCC3-2にキャッチャーを移動後、サンプルコンテナ底面を観察
- サンプルコンテナの底面にリュウグウの粒子を思われる黒い粒子を確認

キャッチャーを移動後、上方からサンプルコンテナの底を観察した様子

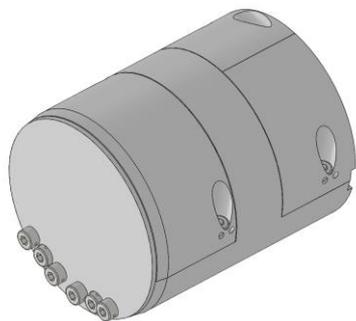
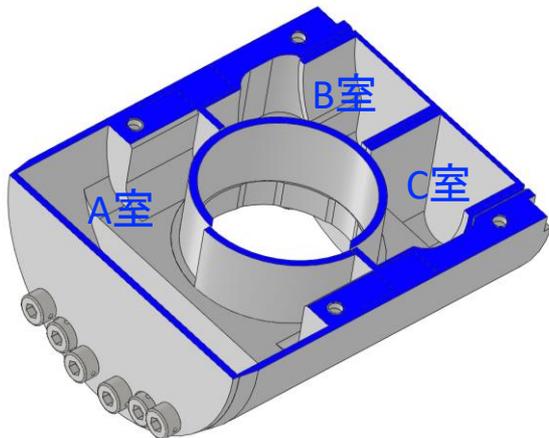
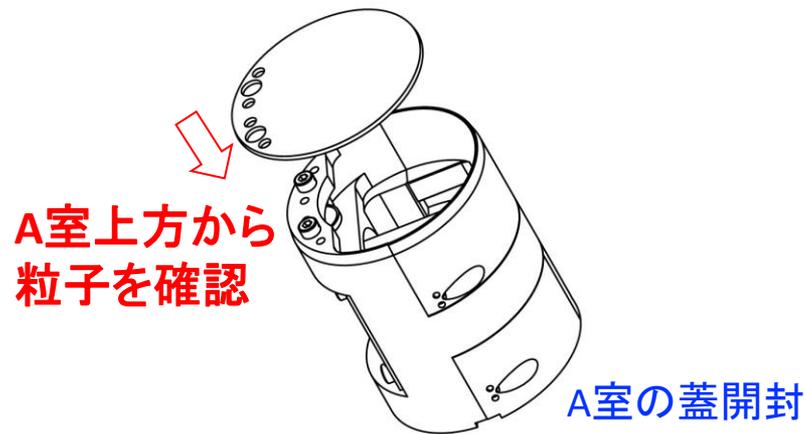
- ❑ サンプルキャッチャーをクリーンチャンバCC3-2室に移動し、サンプルキャッチャーA室の蓋を真空中で開封した。
- ❑ A室内に多数の粒子を確認。タッチダウン#1で採取したリュウグウのサンプルと考えられる。
- ❑ A室からいくつかのサンプルをピックアップ。そのまま真空中で保管する
- ❑ 今後、CC3-3室に移動し、窒素環境下でA室からのサンプル取り出し、B室、C室の開封を行う。

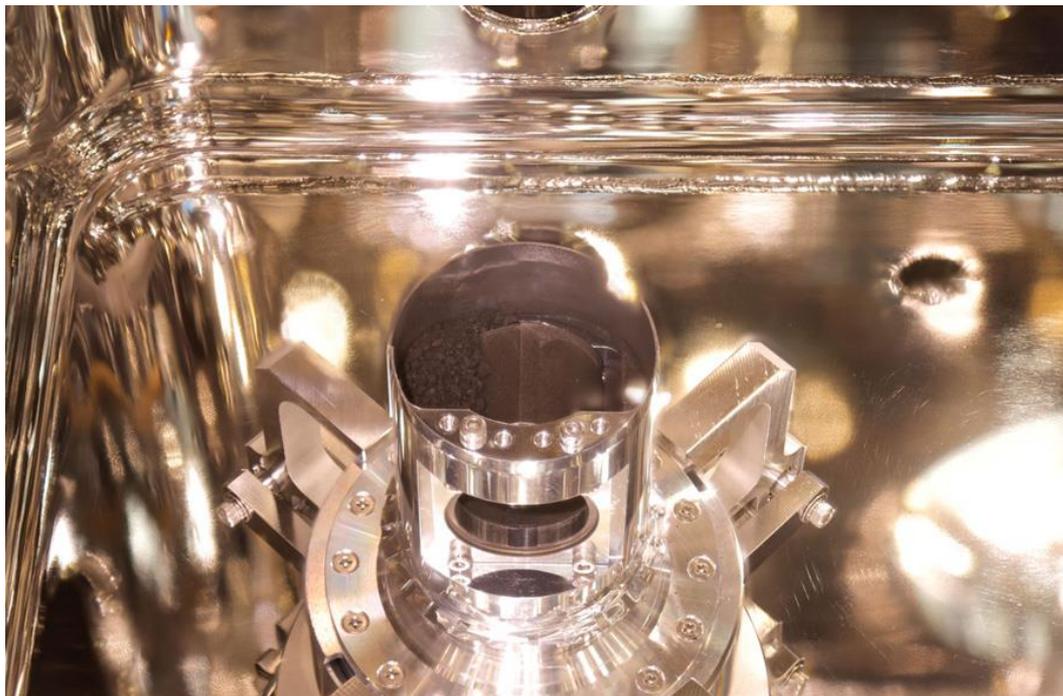
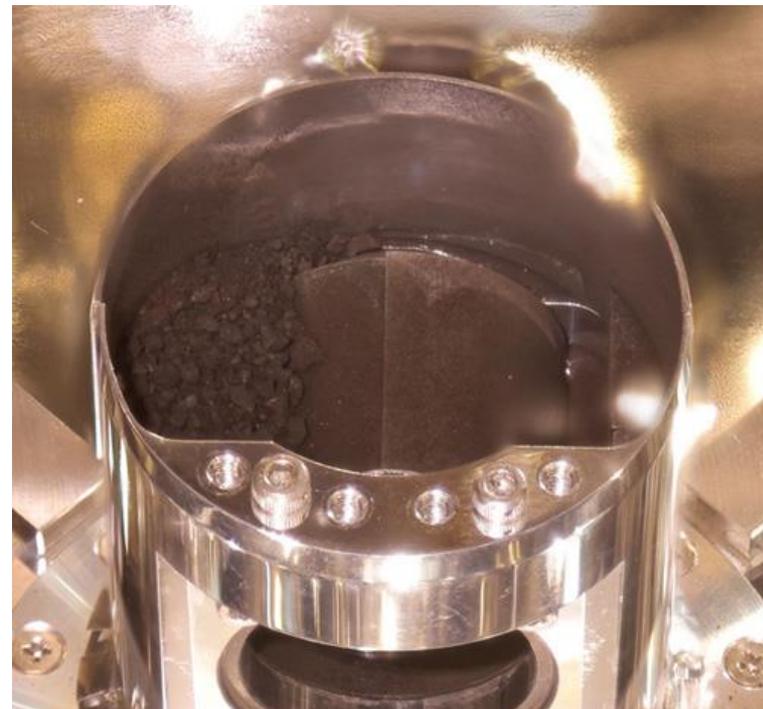
□ キャッチャーA室の蓋を外し、A室内の粒子を確認した。12/15 11:10ごろ

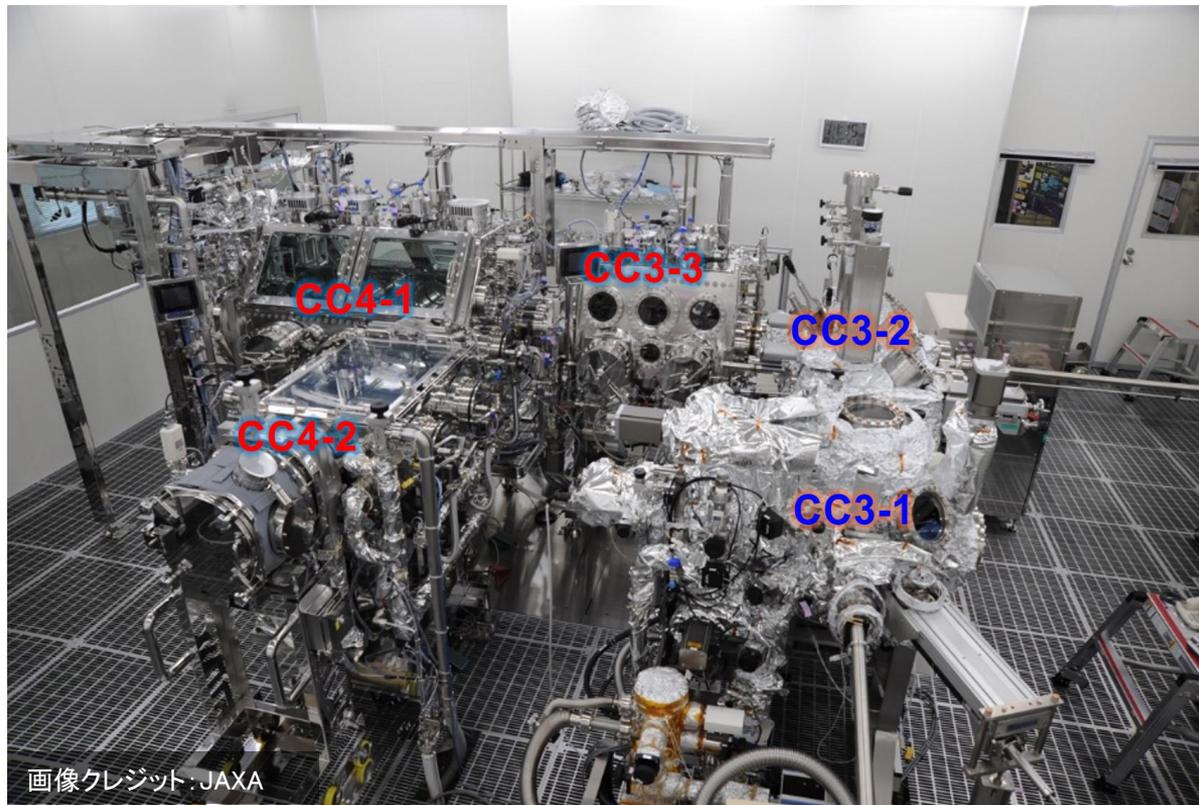
参考資料：クリーンチャンバー概要

CC3-1 :
真空下でのサンプルコンテナの
開封

CC3-2 :
真空下でのサンプル採取

CC3-3 :
真空から窒素環境への移行

CC4-1 :
サブミリサイズ粒子の処理

CC4-2 :
比較的大きな粒子 (> mm) の
処理・観察・選別
