## MICRO-RELEVEMENT DU FORUM

C.F.Giuliani, F.Piccarreta, P.Verduchi  
 Cattedra di Rilievo e Analisi Tecnica dei Monumenti  
 Antichi dell'Università di Roma "La Sapienza" e  
 Ottico Meccanica Italiana O.M.I. Spa gruppo Agusta  
 Italia

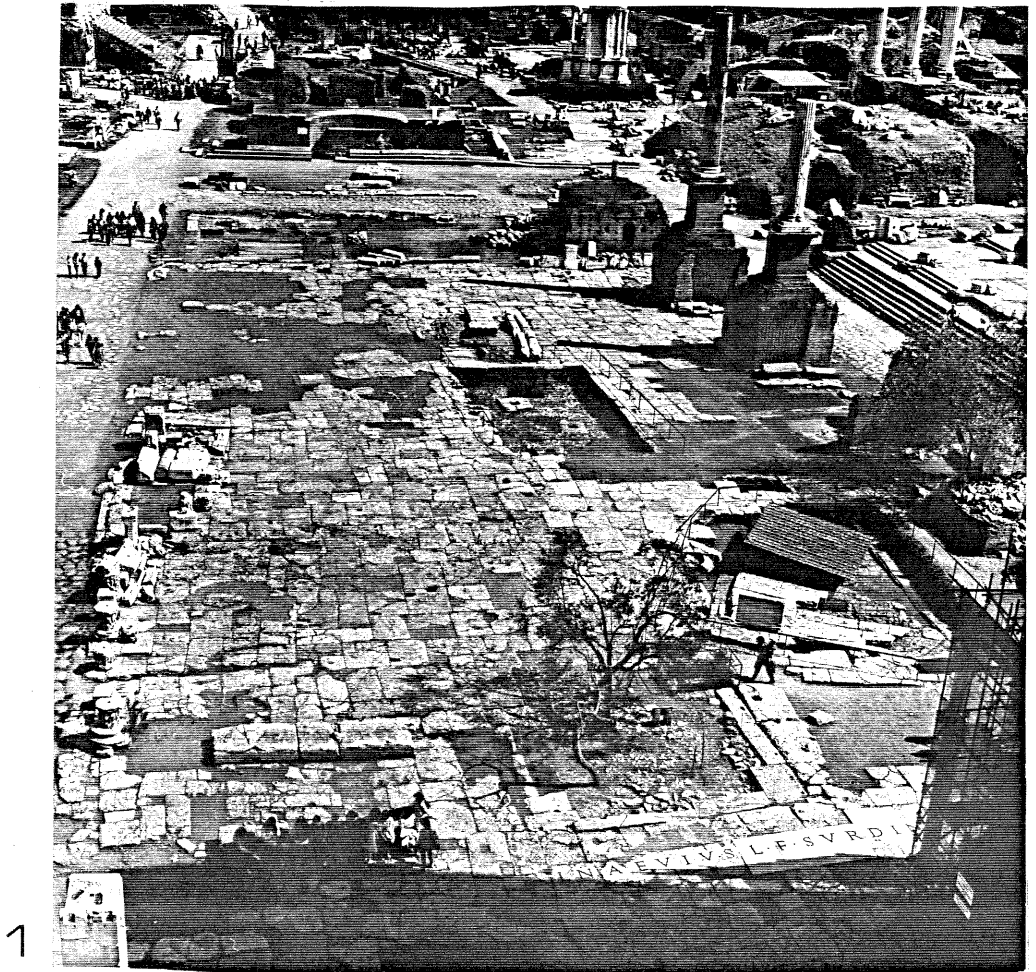
Le sujet concerne la Place du Forum, le centre historique de Rome (illustration 1): on creusa la zone en 1872/74 sans pourtant réaliser une étude globale et digne de foi. Le travail qu'on va présenter a été effectué dans le cadre des recherches de C.F. Giuliani e P.Verduchi concernant la lecture du centre monumental, en collaboration avec la Direction Archéologique de la Ville de Rome (Soprintendenza Archeologica di Roma). Pour satisfaire les prévisibles exigences de précision et, en même temps, la nécessité d'une lecture analytique et d'une interprétation des traces de vie et des monuments disparus, on a choisi le relèvement à l'échelle 1:50 qui permet de mettre en évidence tous les détails (Illustration 2). On est ainsi parvenu à l'observation de 39 présences monumentales au lieu des 19 précédentes.

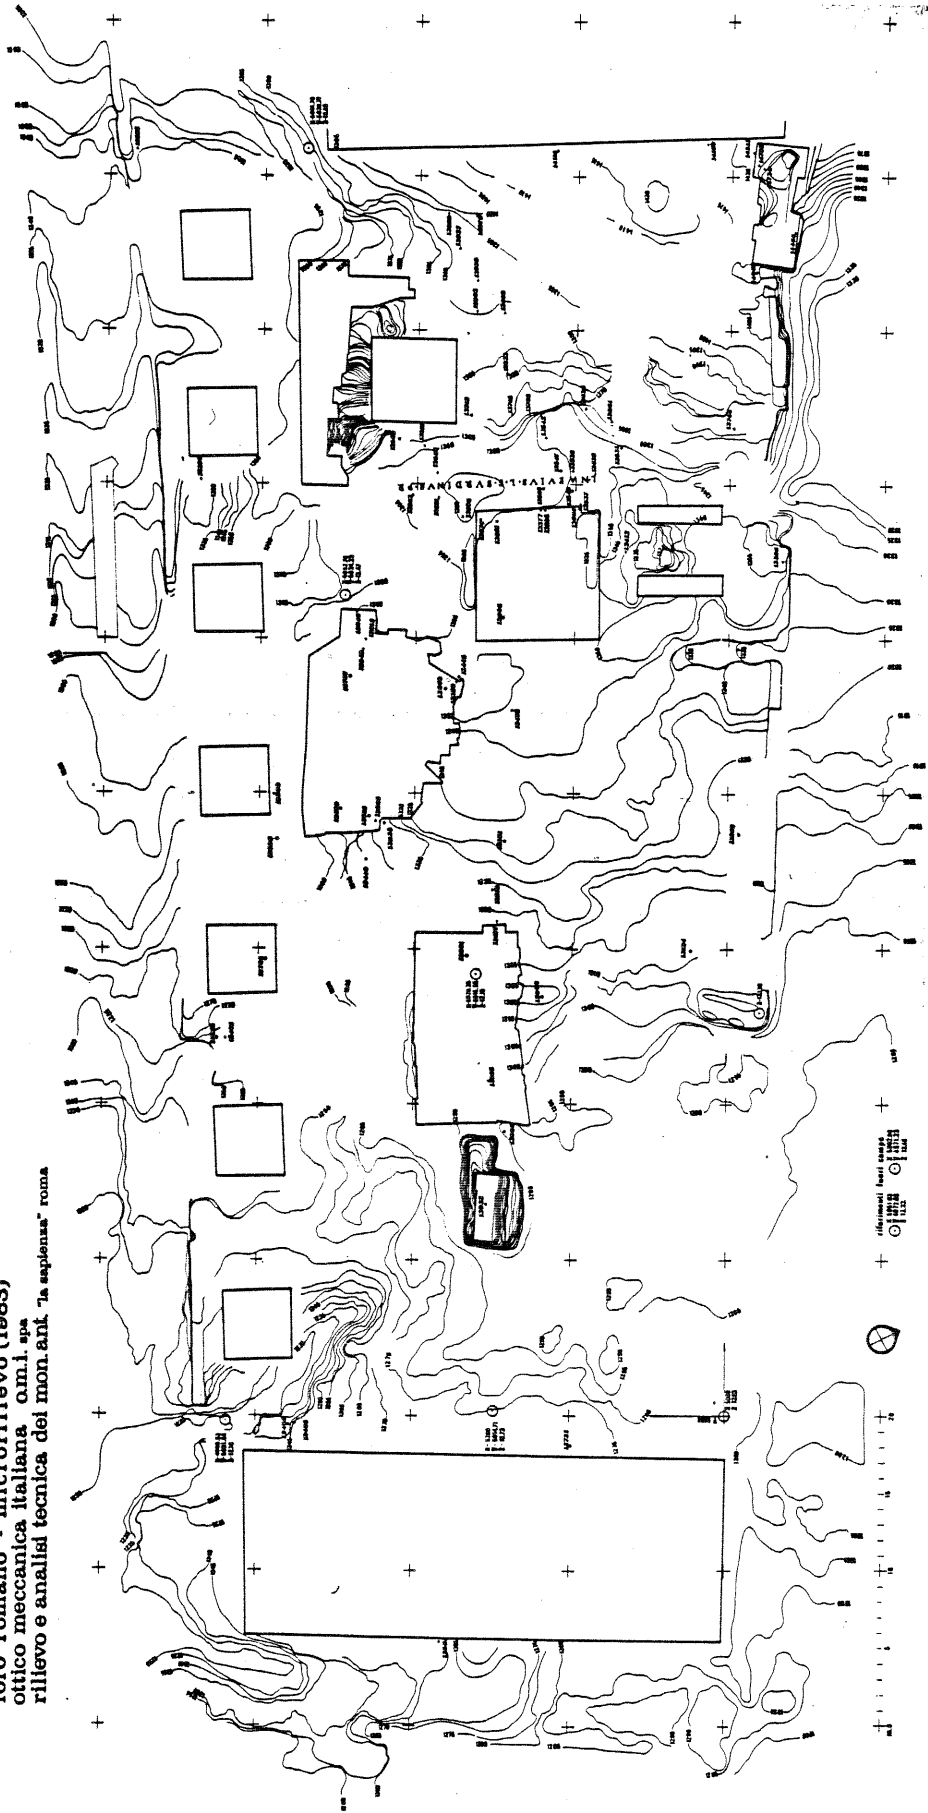
foro romano - microrilievo (1983)  
offico meccanica italiana o.m.i. spa  
rilievo e analisi tecnica del mon. ant. "la sapienza" roma

- 1) la mise en évidence d'anomalies des courbes de niveau en cor-  
respondance des galeries en maçonnerie situées au-dessous qui  
se sont opposées par leurs plafonds à l'affaissement du pavé dû  
à l'enfouissement considérable pendant le moyen-âge et qui ne  
sont pas appréciables sur le sol (illustration 5, A).
- 2) La présence de quatre compluviums le long du côté sud de la  
place jamais supposés jusqu'ici à cause de l'état précaire de  
conservation du dallage ( illustration 5, B).
- 3) Les zones de dépression circonscrites dûe au poids de quel-  
ques constructions médiévales appuyées directement sur le dalla-  
ge et complètement démolies depuis plus d'un siècle (ill. 7,A).
- 4) La présence d'endroits du pavé usés à cause du passage de  
quelques lourds chargements.

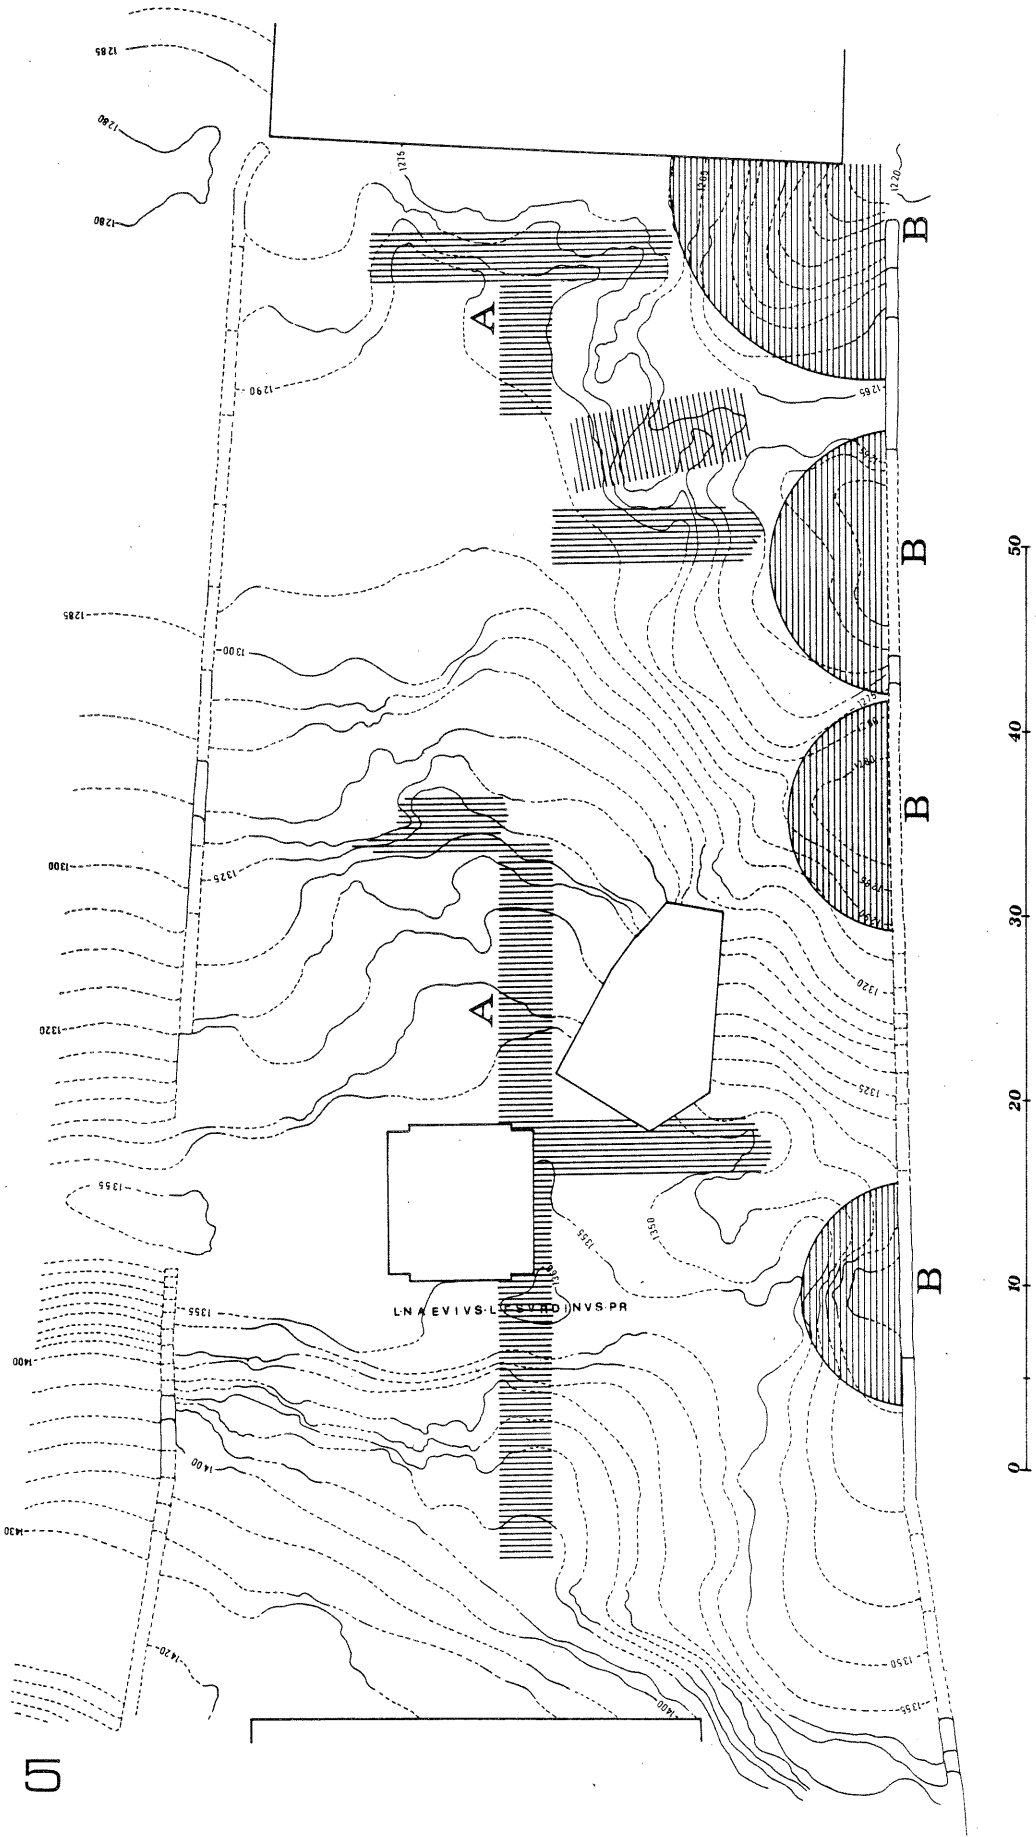
type, ayant un but précis, demandait la collaboration entre un archéologue et un restituteur: en ce cas-là on a obtenu la parfaite synthèse en travaillant en équipe: un archéologue, M. F. Piccarreta, a travaillé en restituteur, appuyé et soutenu dans sa lecture par M. C. F. Giuliani et M.lle P. Verduchi, les auteurs du relèvement à terre, présumé de l'opération qu'on présente ici. La restitution est née de la collaboration entre la société Ottico Meccanica Italiana (O.M.I.) Spa appartenant au groupe Agusta, et la cattedra di Rilievo ed Analisi Tecnica dei Monumenti Antichi. La réalisation a été possible par l'usage d'un stéréo-restituteur O.M.I. APC4 que la maison de construction a mis à la disposition des chercheurs avec l'ingénieur M. L. Catalani, M. A. M. Colla et M. P. De Santis toujours de la O.M.I. . On a utilisé un couple stéréoscopique de la Société Aerotop (reprise effectuée le 6.1.81 à 12 heures, le ciel couvert, cote relative 500 mètres, focale 153,07 mm., échelle moyenne des photogramme 1:2940). Les photographies pas réalisées à ce propos, montrent la zone intéressée marquée en marge de la plaque (illustration 3) et les grains un peu plus évidents qu'ailleurs, ce qui a conseillé de n'agrandir le modèle optique que jusqu'à 10x; sur cette échelle on a donc fait l'évaluation pour la restitution graphique, en établissant l'équidistance à 0,05 mètres; on a effectué l'agrandissement mécanique sur l'échelle 1:100 (illustration 4).

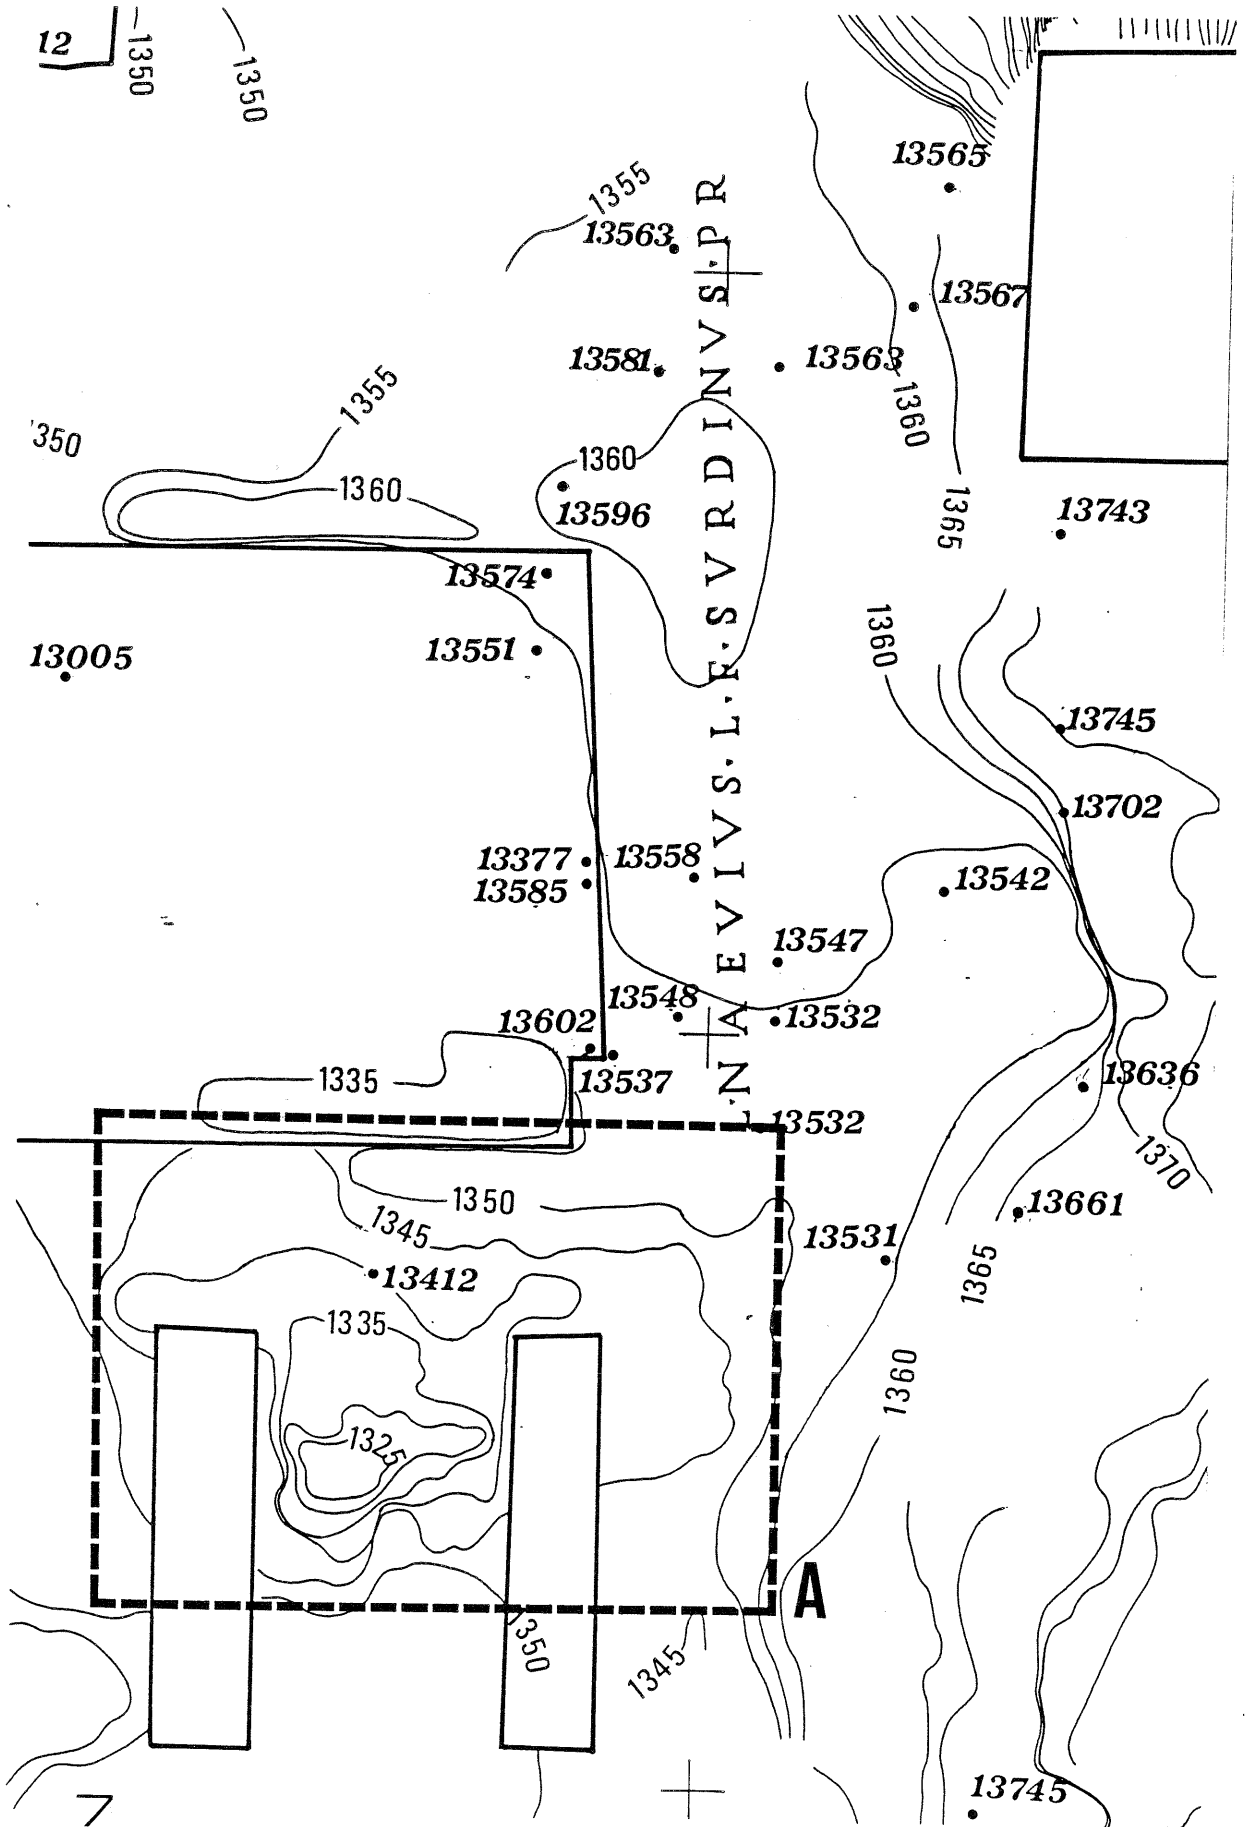
te trois bandes tout à fait différentes: au milieu celle qui  
comprend l'inscription de L. Nevio Surdino (de 0,00 % à 0,52 %) et  
les autres, celle supérieure (de 1,30 % à 3,02 %) et celle in-  
férieure (de 1,28 % à 2,16 %), en progression inverse (illustra-  
tion 6). Tout cela met en évidence la bande centrale comme l'é-  
lément du dallage du 12 av. J.-C. survécu à la restauration  
(qu'on situe pour des raisons archéologiques en 203 ap. J.-C.)  
qui demeure limitée aux deux bandes dont on a parlé.

Les anomalies concernant la pente furent donc déterminées d'un  
côté par la nécessité de respecter une ancienne cote et de l'au-  
tre de la relier aux niveaux périphériques qui avaient changé  
pendant plus de deux siècles.
