## 高知県西南地域を襲った 平成30年7月豪雨を振り返る

### 高知県西南地域の 豪雨の概要

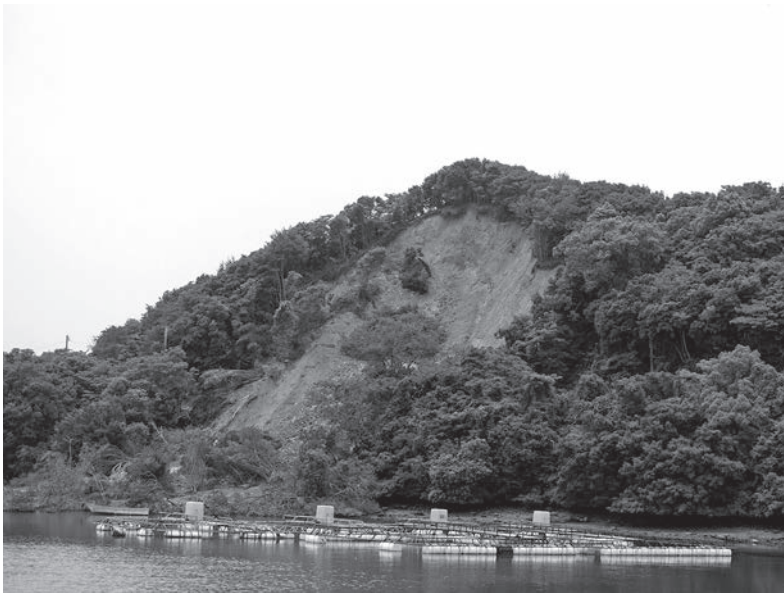
宿毛市池島では、写真1に示すように尾根部の北向き斜面で斜面崩壊が生じ、道路を巻き込んだ被災により集落が短期間孤立した。崩土は斜面末端付近を縦断する道路を覆い、下方

の漁港まで到達している。基盤の地質は四万十帯南帯の竜ヶ迫層で、岩種は砂岩泥岩互層および含礫泥岩を主体とする。崩壊形態は、現地踏査の結果から「クサビ崩壊」と推定され、その規模は、幅45m、長さ30m、崩壊深は7m程度であり、崩壊土量は、崩土の分布形状から6700m<sup>3</sup>程度と推定される。崩壊面には、災害発生1ヵ月後も湧水がみられた。地層境

界には崩壊前からみず道が形成されていたと推定される。層理面の走向・傾斜は、北向き斜面に対して50度程度の流れ盤を呈する。節理面の走向・傾斜は、北向き斜面に対して30度程度の流れ盤を呈する。

写真1 宿毛市池島で生じた崩壊地の全景

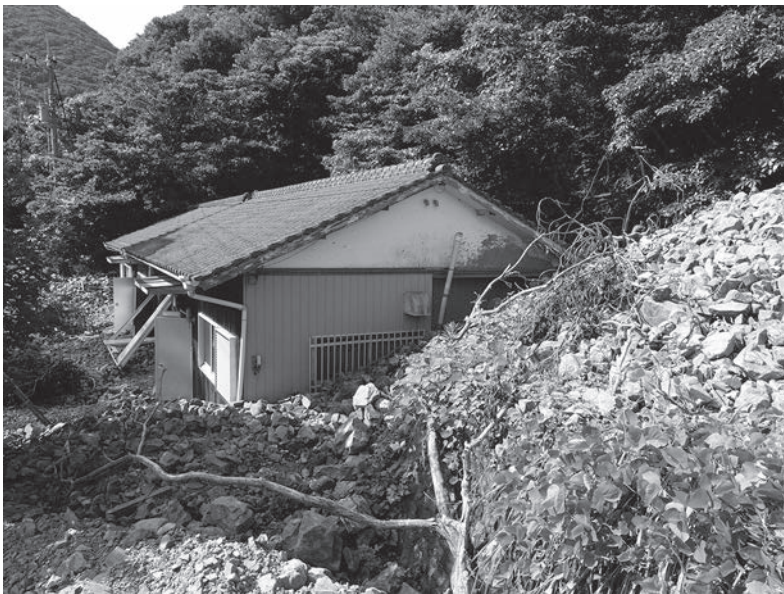
崩壊よりも流動性が高い土砂が平坦地まで流出し、写真2に示すように下流の家屋や道路面に到達した。現地調査の結果によれば、流出した土砂は、一般的な土石流とは異なり、細粒分をほとんど含まない砂岩の石礫から構成されていた。石礫は0・1〜0・3m程度角礫状が主体であり、最大0・5m程度である。土砂の堆積範囲は、比較的狭く斜面直下を中心とするが、その痕跡から30m下方

の河川まで到達している。0次谷の地質構成は、厚さ1〜4mで土砂層が堆積し、下位には基盤岩である硬質な砂岩が分布する。土砂層は、上位より礫分の多い層と細粒分の多い層の2層に区分される。上流部の渓床は、砂岩が部分的に露頭し、直径20〜30cm程度の石礫が少量堆積するのに対し、下流では渓床に岩盤は露頭せず最大1・5m角の巨礫が確認された。渓床勾配は28度程度であり、下流

写真2 下流の家屋に到達した崩壊土砂(大月町橘浦)

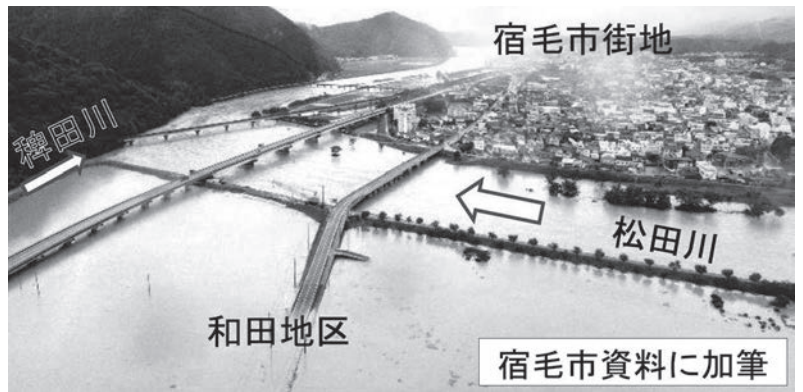
宿毛市中心部から約1km離れた和田地区は、松田川と支川稗田川の合流地点に位置し、氾濫災害が頻発した地域である。松田川本川坂本ダムの竣工や地区内雨水排除施設の整備により、近年大きな災害が発生しなかったが、今次の豪雨で、地区外をつなぐ道路や水田が冠水し、約20世帯が孤立状態となった(写真3)。雨水排除システムを現地調査した結果、地域の雨水は整備された排水路に集まり、水門やフラップゲートを用いて近くの稗田川に排出されていることが分かった。また、稗田川に排出された水はすぐ下流の松田川に流入して海に流れる構造となっていたが、排水先である稗田川と松田川の水位が高かったために水門が閉められ、正常な排水機能が発揮されなかった。国道56号線与市明トンネル付近を

写真3 和田地区における内水氾濫

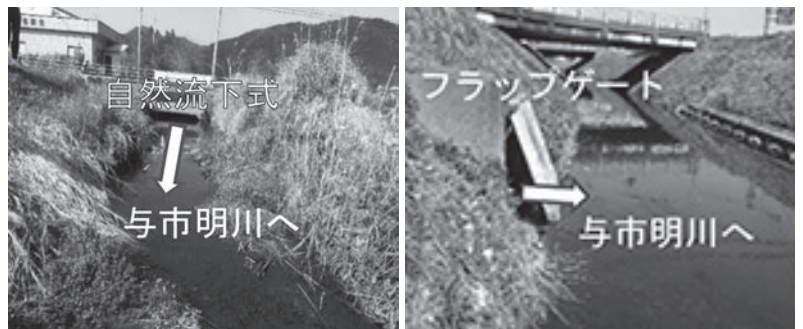
源とした内水河川である与市明川流域にも浸水が生じた。与市明川は延長4・2km、流域面積5・86km<sup>2</sup>の宿毛湾に注ぐ河川である。川の上流では住宅が密集し川幅は狭く、川を渡る横断道路として利用される橋梁が多数点在している。今次豪雨で、濁流が一気に住宅地へ流れ込み、上流域では広範囲におよび氾濫が生じた。川の流下能力の不足に加えて、橋梁周辺の流木に伴う河道閉塞と河床での大量な土砂堆積による流下能力のさらなる低下が原因と推測される。また、与市明川中流部に位置する錦地区と貝塚地区にも広範囲な内水氾濫が発生した。当地区の排水路を調査した結果、排水路の上流は土石流危険渓流や急傾斜地崩壊危険区域から水を取り込み、下流は常に自然流下式かフラップゲートで与市明川と接続し排水する仕組みとなっていた(写真4)が、豪雨により放流先である与市明川の水位が急激に上昇し、バックウォーター現象やフラップゲートの遮断による排水不能が生じて、水田、民家、道路等数多くの浸水被害が発生したことが分かった。

写真4 錦・貝塚地区から与市明川への排水
