H3ロケットの開発状況について

令和4(2022)年12月20日

宇宙航空研究開発機構

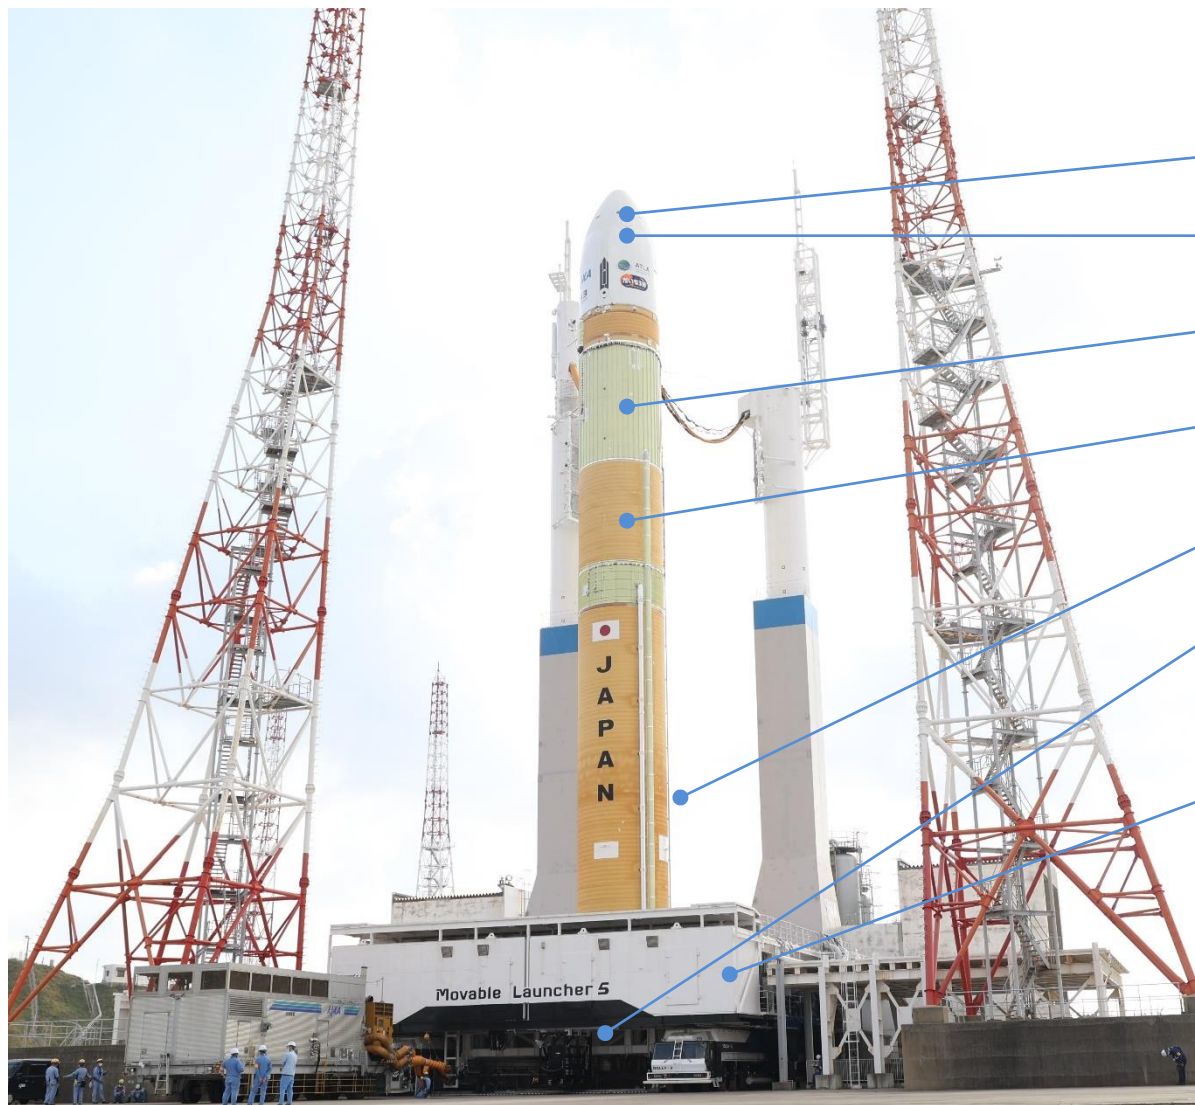
■ CFTの機体等仕様

- フェアリング: **フライト用(ショート)**
- 衛星: なし
- 第2段エンジン(LE-5B-3): フライト用
- コア機体: フライト用
- 固体ロケットブースタ(SRB-3): **なし**
- 第1段エンジン(LE-9): **フライト用**
- 火工品: **あり(未結線)**
- 移動発射台(ML5): ロケットと固定

【注】赤字は極低温点検からの変更点

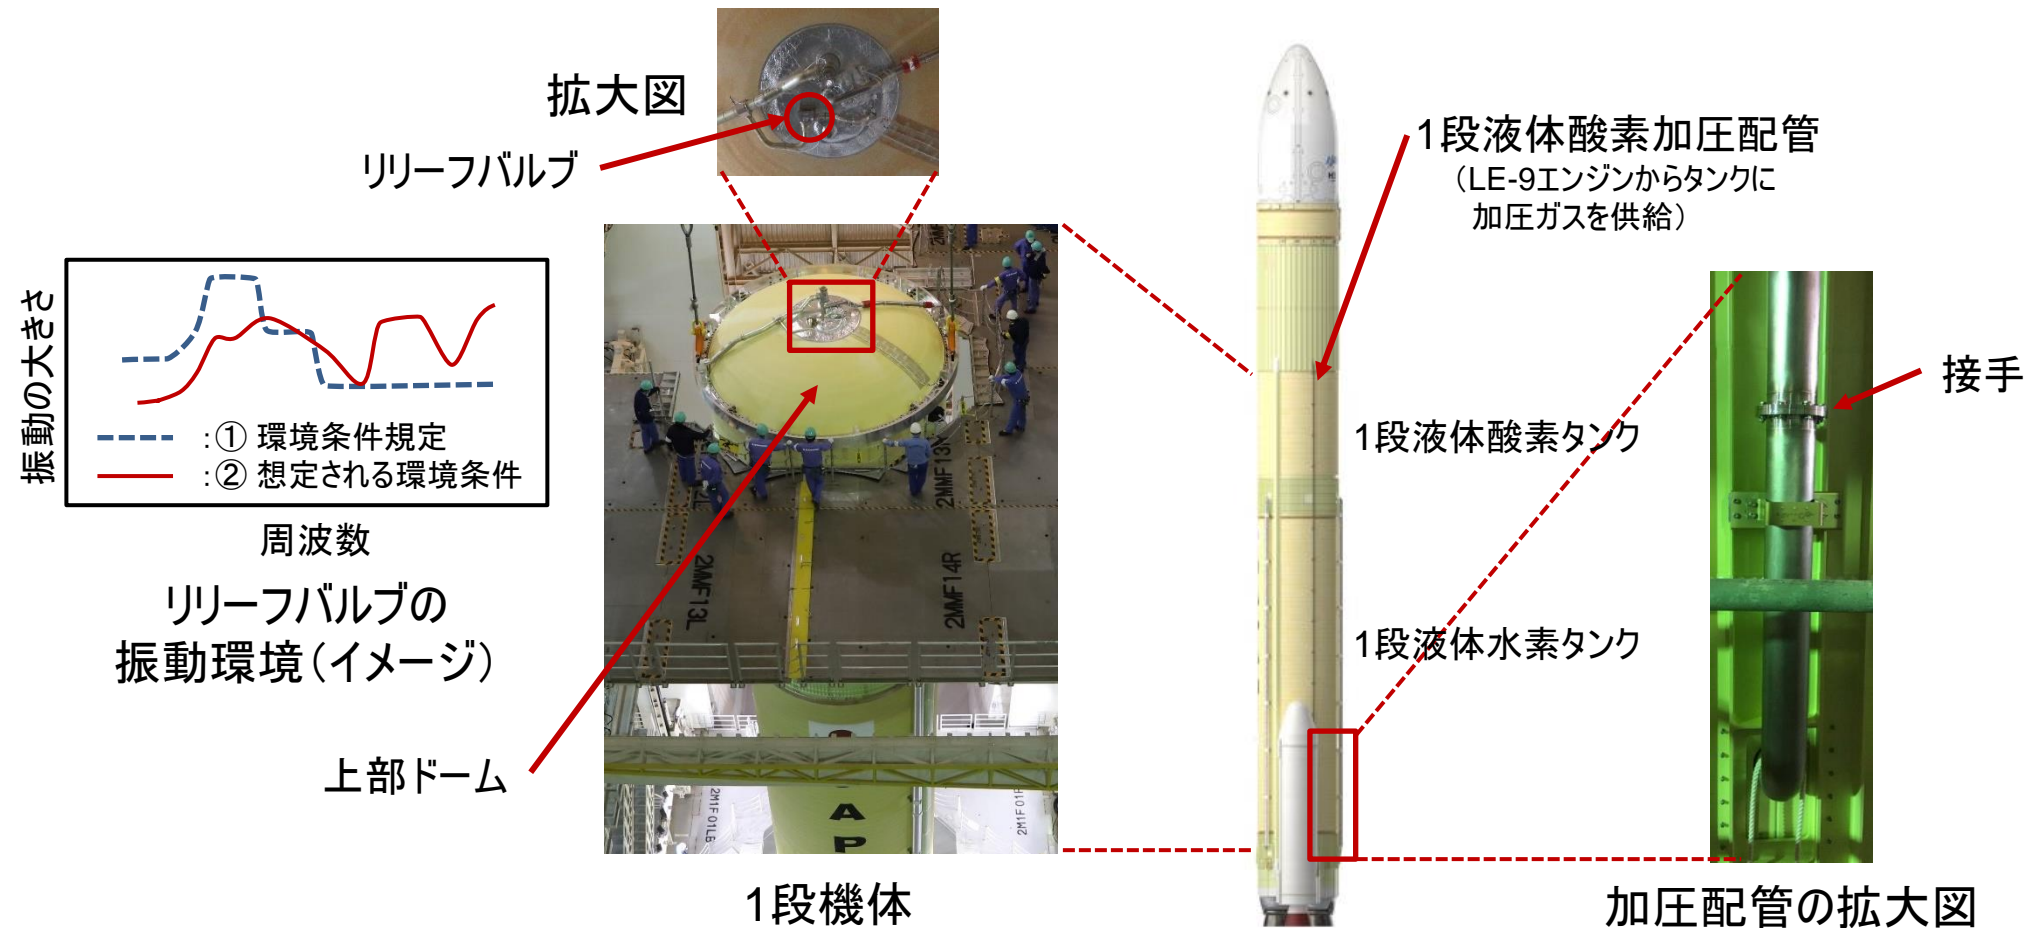
■ 補足図

(1) 1段液体酸素加圧配管接手部の漏洩(試験後)

(2) 1段液体酸素タンク上部ドーム部リリーフバルブにおける振動環境条件規定の超過

- 液体酸素/液体水素充填時のタンク熱収縮により加圧配管が変形し、これに伴い接手部に発生した荷重によりシールが変形。試験後の常温復帰時、配管の変形が戻った際に接手に隙間が生じ、変形したシールの隙間から漏洩したものと推定。
- 接手を設計変更した一部の配管を交換するとともに、ボルト締め付け等の手順を変更。

- 加圧・排気時のガス流動によりタンクドームが振動し、軽量のリーフバルブが設計上の環境条件規定を超過したものと推定。
- リーフバルブの環境条件を再評価し、CFTの結果を踏まえ、フライト時に想定される環境条件下でのバルブ単体の振動試験を実施して耐性を確認。

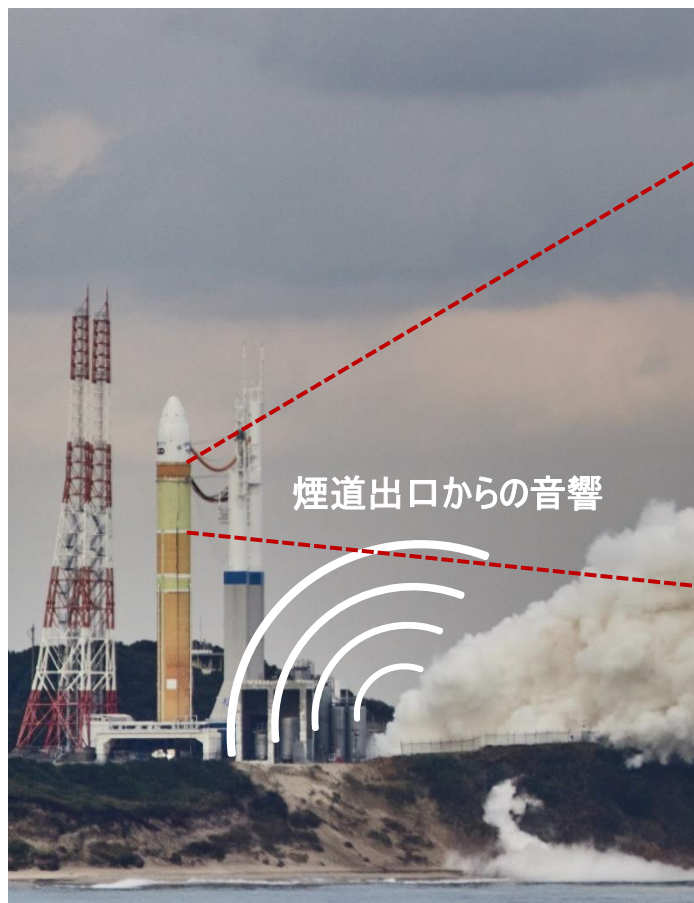
燃焼試験の状況

(3) 2段機器搭載部等における振動環境条件規定の超過

- 燃焼試験時の煙道出口からの音響により2段機器搭載部等が加振され、環境条件規定を超過したものと推定。
- 環境条件規定を見直すこととし、耐性を評価。詳細評価が必要とされた慣性センサについては、追加の認定試験による検証を実施。

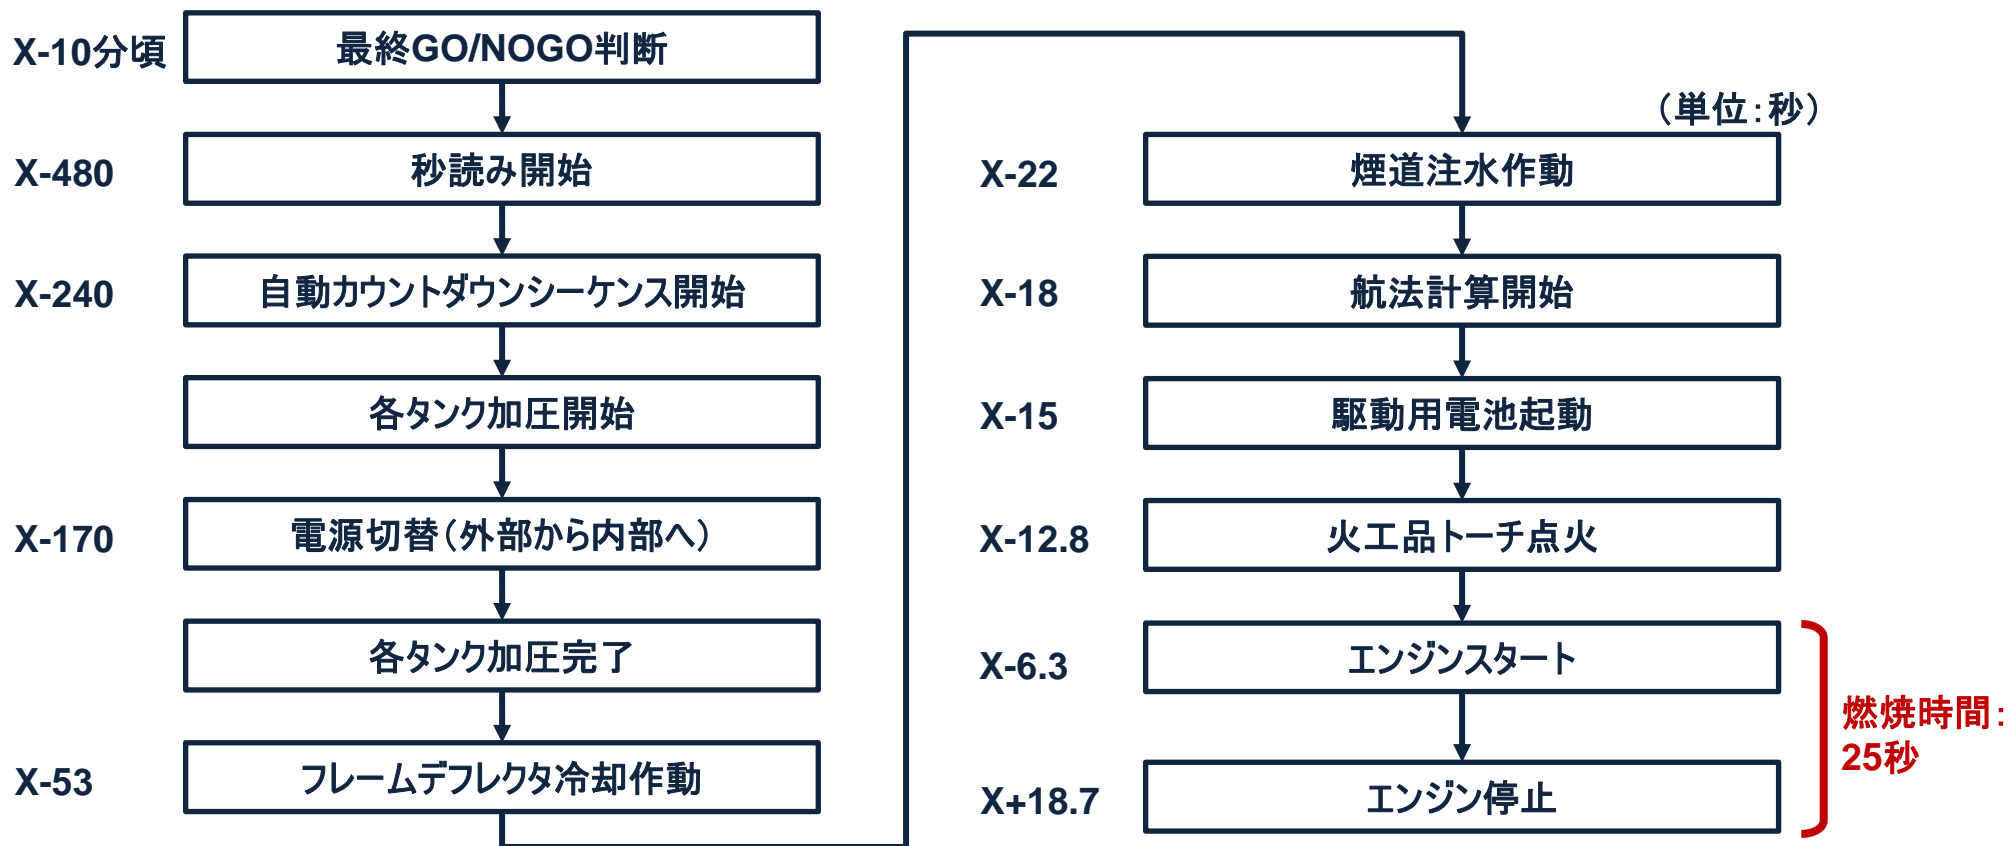
【参考】CFTカウントダウンシーケンス

- カウントダウンシーケンスは計画どおり実施。
