道路の「復旧」が早くできた理由について

<震災後の応急復旧状況>

【今般、道路の応急復旧が短期間で終了した理由】

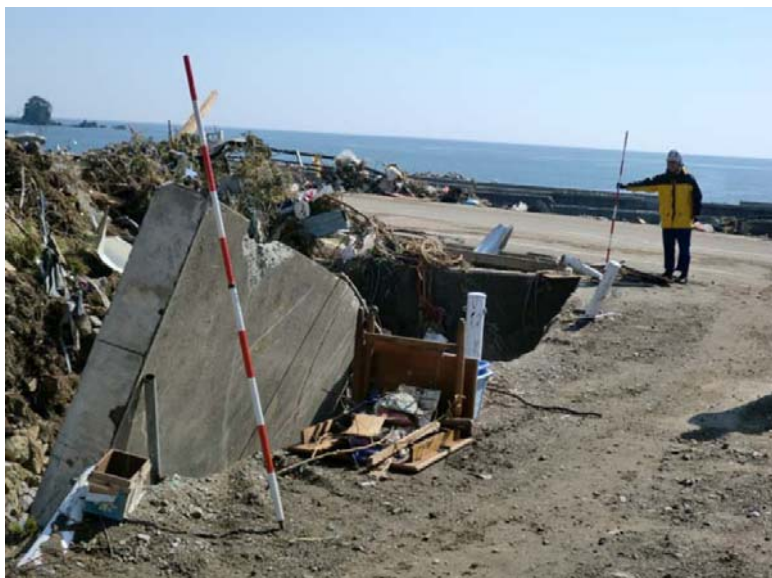
▲道路の被災状況調査
(陥没箇所)

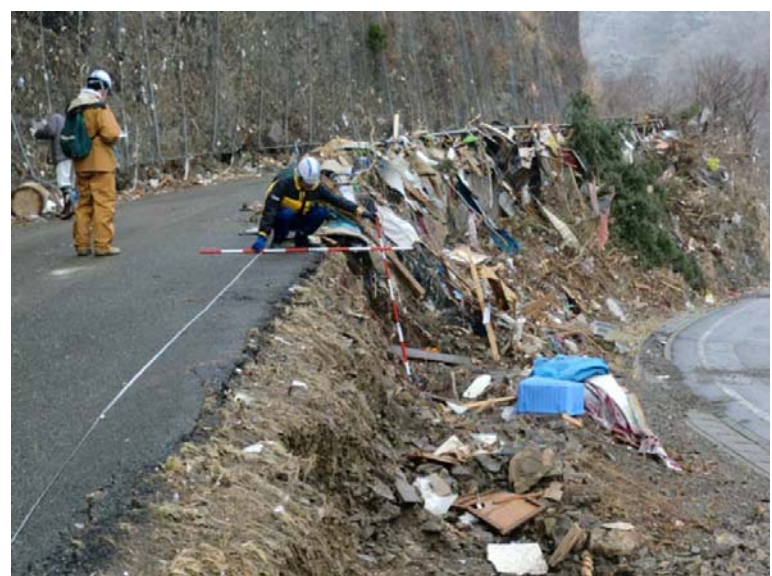
▲道路の被災状況調査
(ガードレール・路肩)

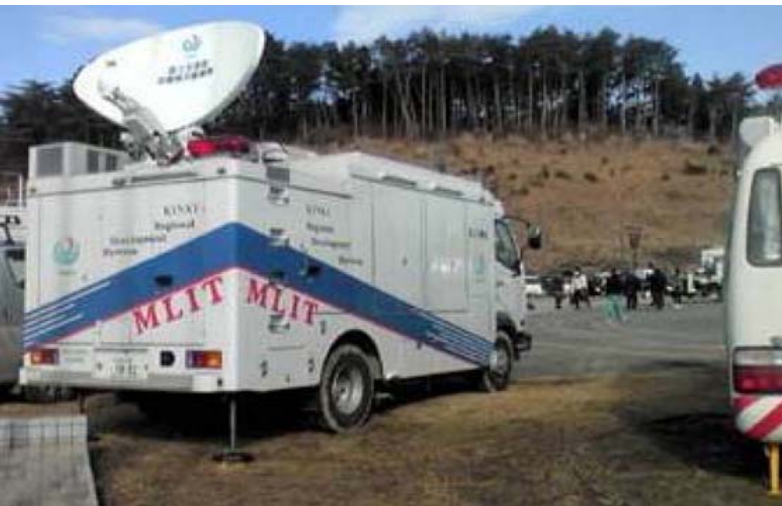
▲南三陸町に衛星通信車を設営
(近畿地方整備局TEC-FORCE)

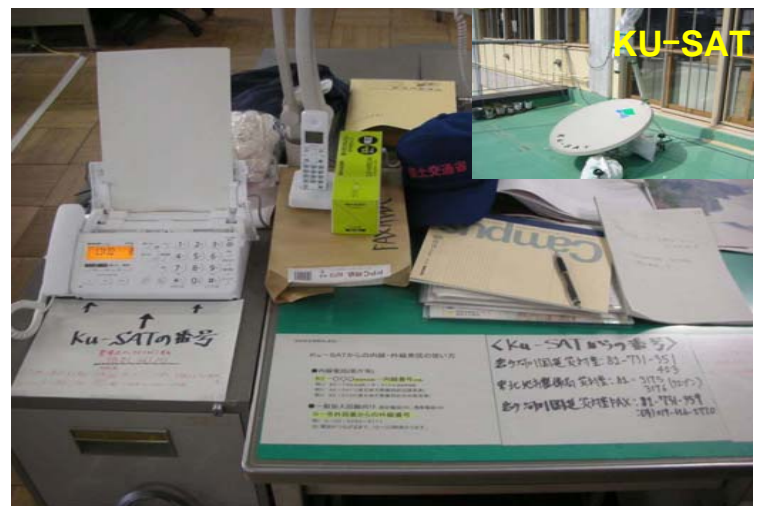
▲田野畑村にKu-SATを設営
(北海道開発局TEC-FORCE)

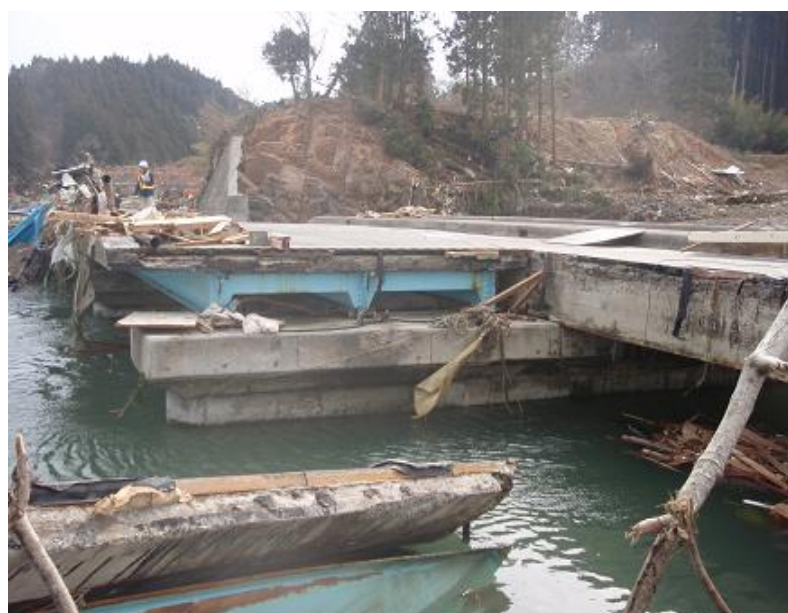
○津波被害により上部工及び橋台背面盛土が流出した国道45号水尻橋(宮城県南三陸町)において、応急組立橋を設置することにより速やかな啓開が可能となり、現地作業開始から2日目で交通開放。

▲水尻橋(上部工及び橋台背面盛土流出)

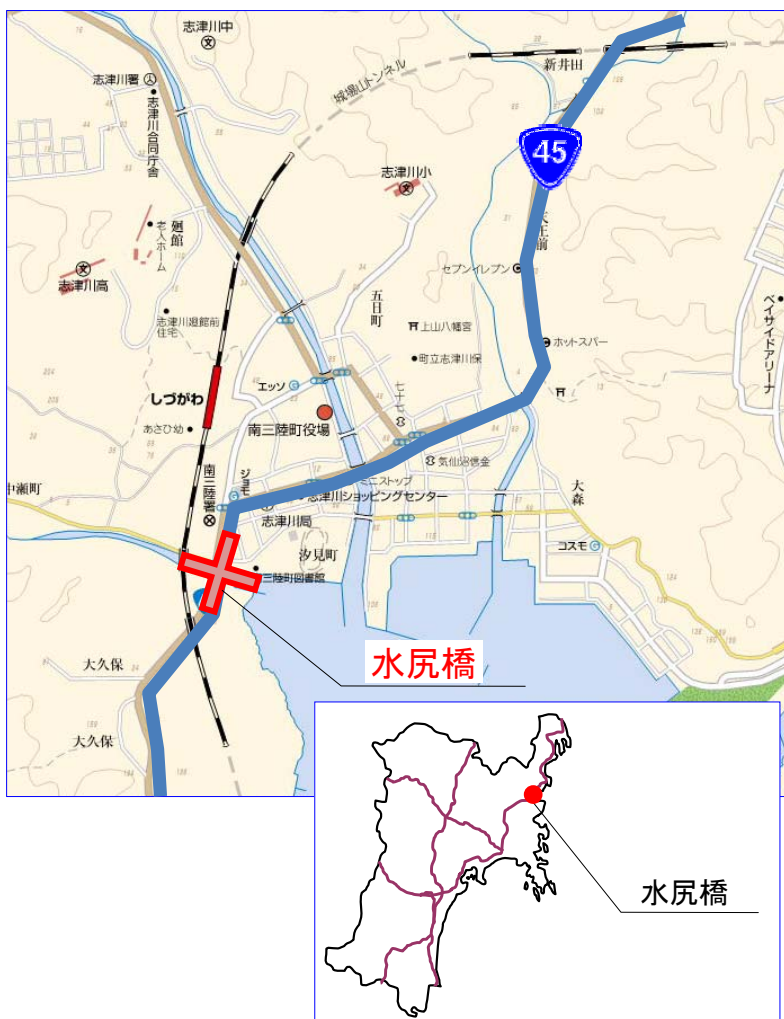
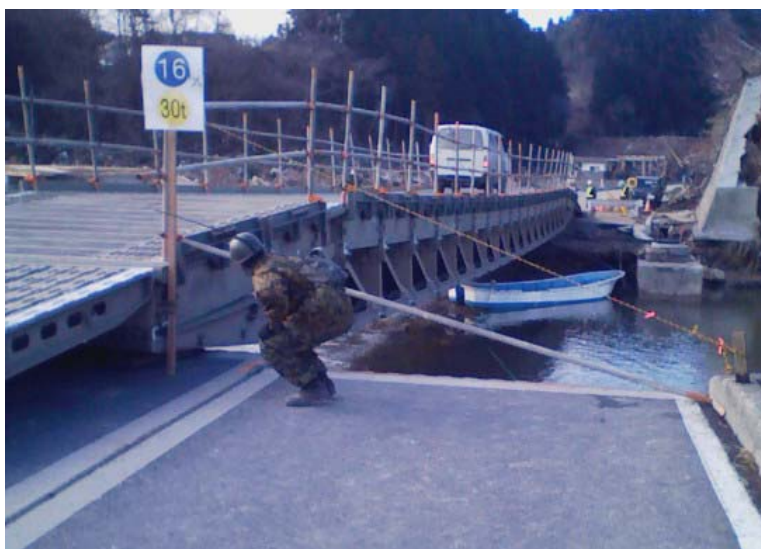
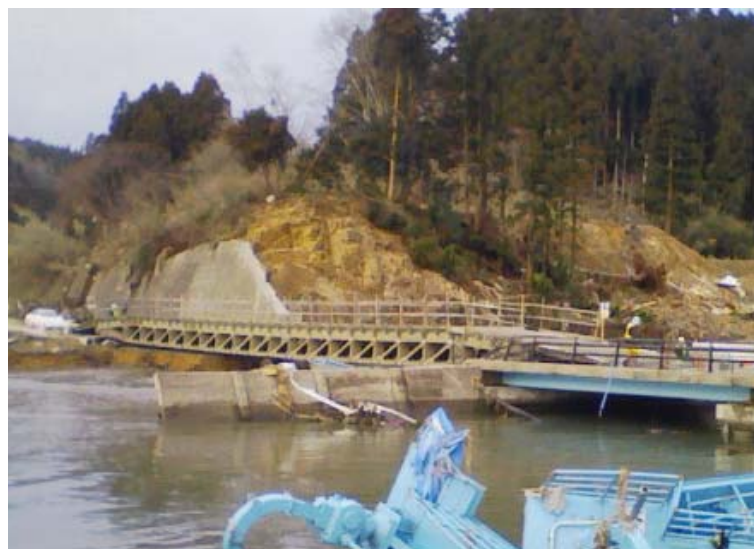
▲自衛隊による組立式橋梁設置後(3月19日7時40分片側交互通行開放)

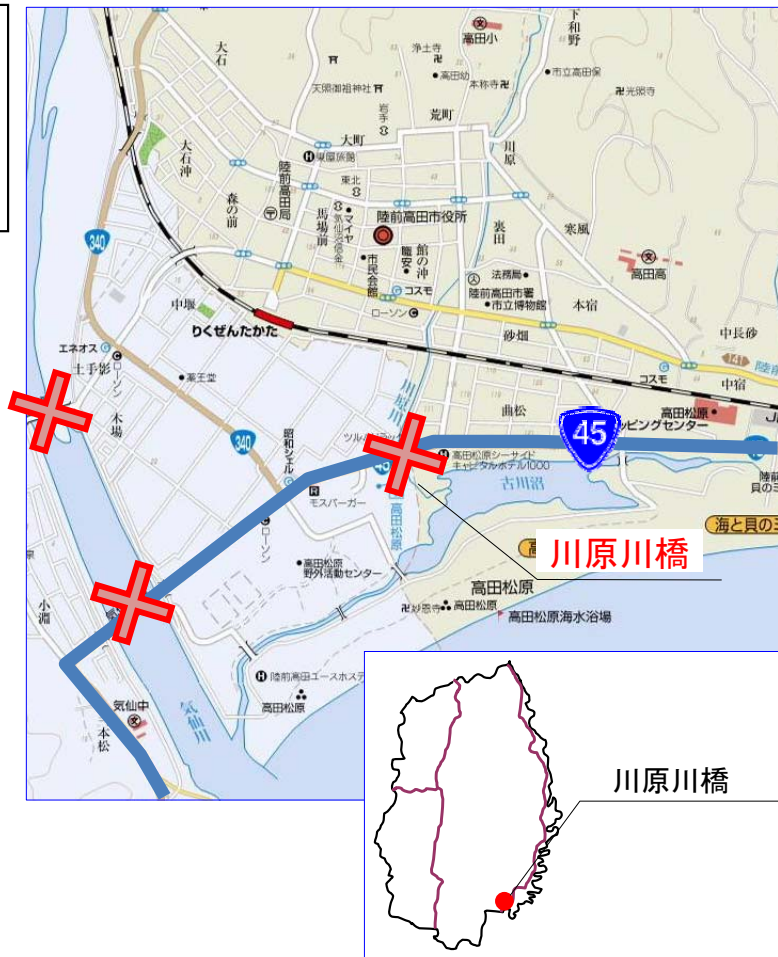
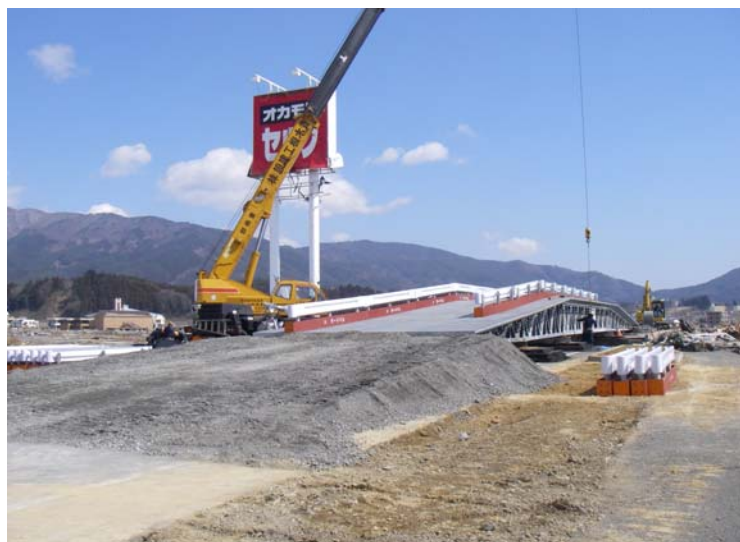
▲北陸地整による応急組立橋設置状況

○津波被害により橋台背面盛土が流出した国道45号川原川橋(岩手県陸前高田市)において、応急組立橋を設置することにより速やかな啓開が可能となり、現場作業開始から4日目で交通開放。

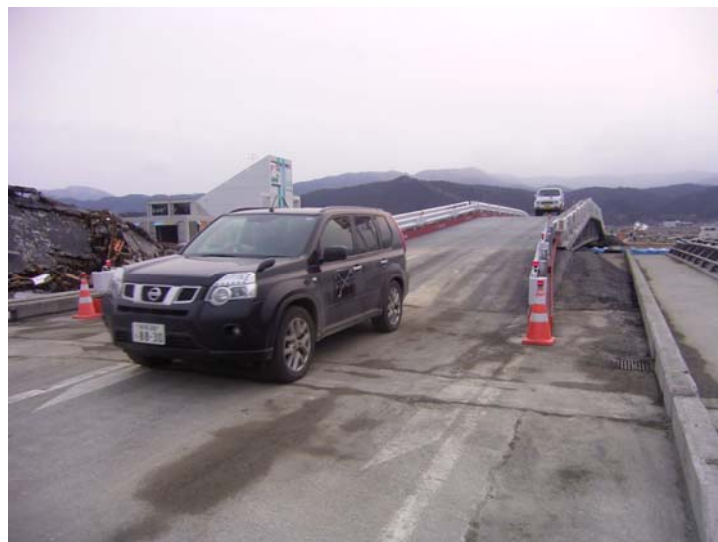
▲応急復旧後(3月25日17時開放)

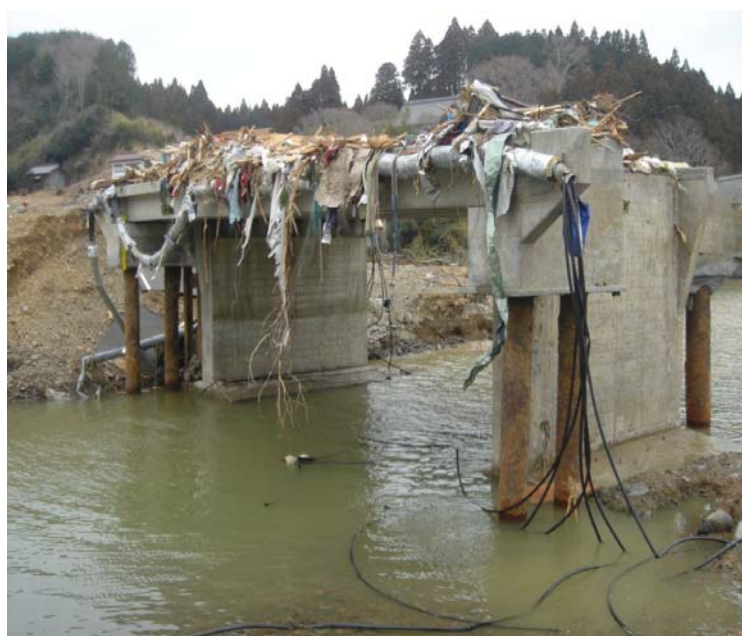
○ 津波被害により橋台背面盛土が流出した国道45号二十一浜橋(宮城県気仙沼市)において、応急組立橋を設置することにより速やかな啓開が可能となり、現場作業開始から10日目で交通開放。

▲ 二十一浜橋(橋台背面盛土流出)

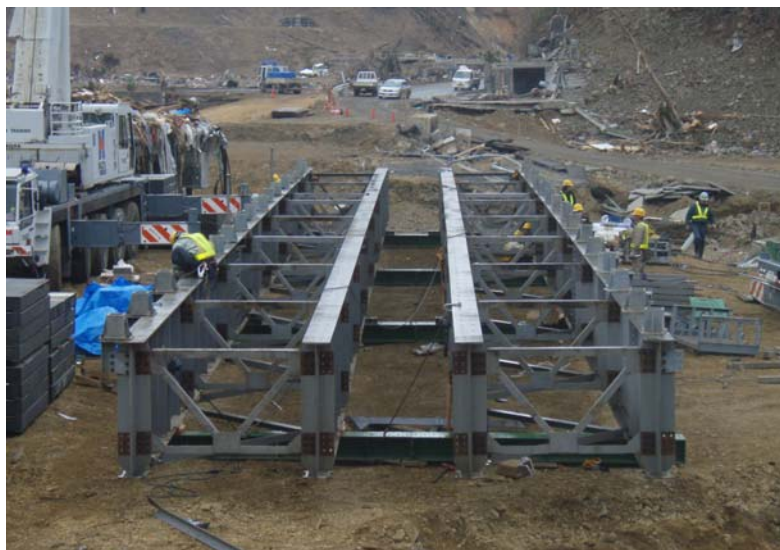
▲ 組立式橋梁の組立状況

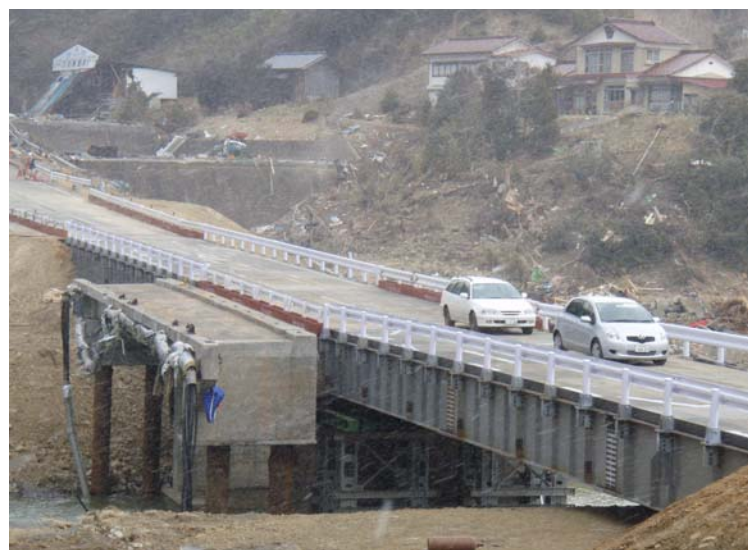
▲ 応急復旧後(4月4日15時開放)

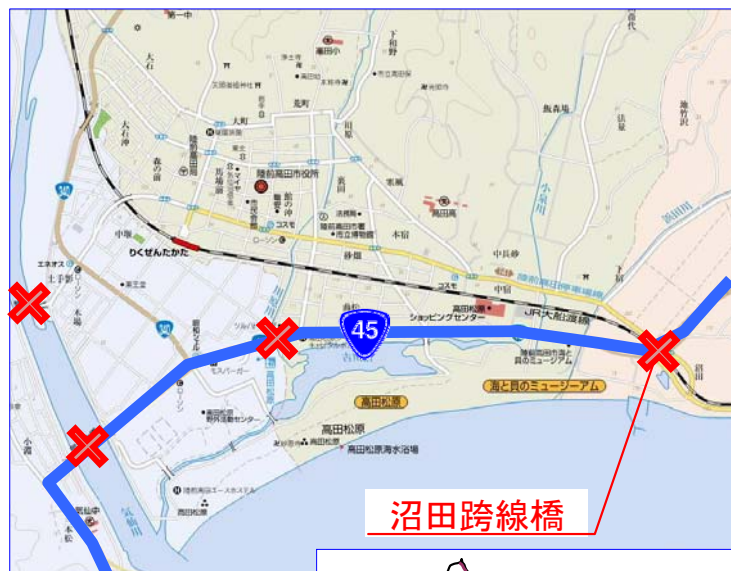
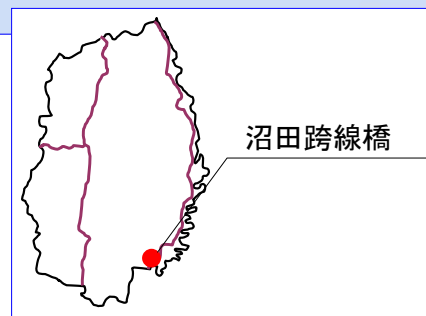
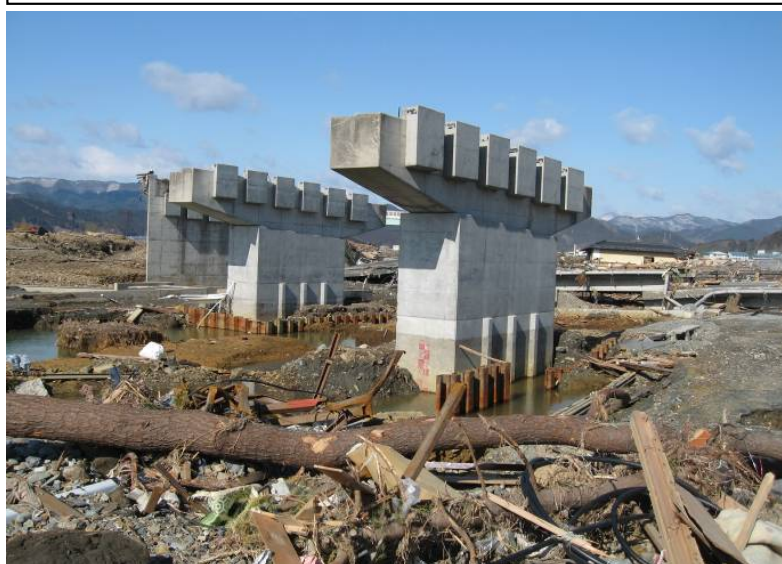
○津波被害により上部工が流出した国道45号沼田跨線橋(岩手県陸前高田市)において、JRとの立体交差部の早急な復旧のため、協議を行った結果、仮設道路としての線路上の仮設盛土工が可能となり、現場作業開始から6日目で交通開放。

▲沼田跨線橋(上部工流出)

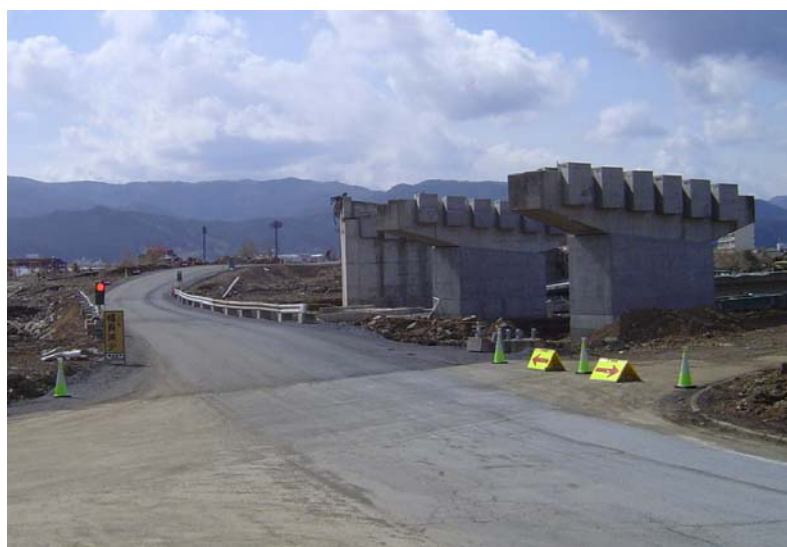
▲復旧作業後(3月25日17時交通開放)

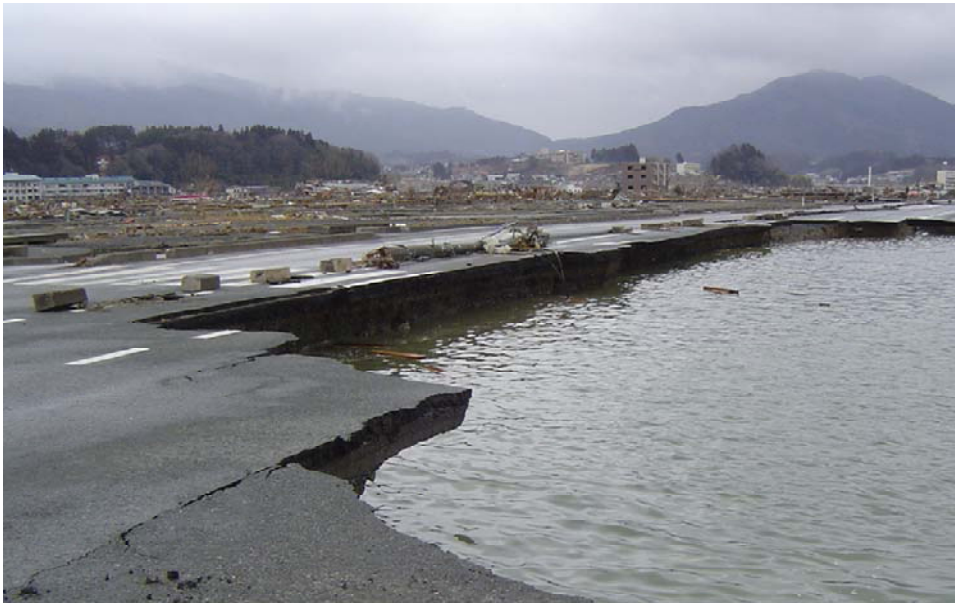
写真1(被災状況)

高潮の影響により道路流出した箇所(L=200m V=800m³)を緊急的に盛土し、25日に交通路(2車線)を確保。

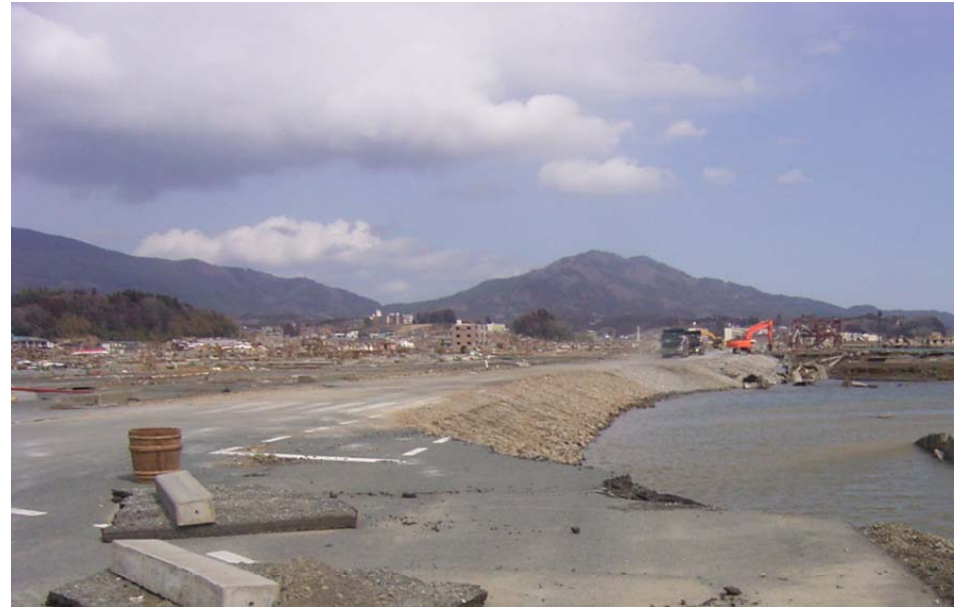
写真2(復旧状況)

2車線交通路確保(3月25日)

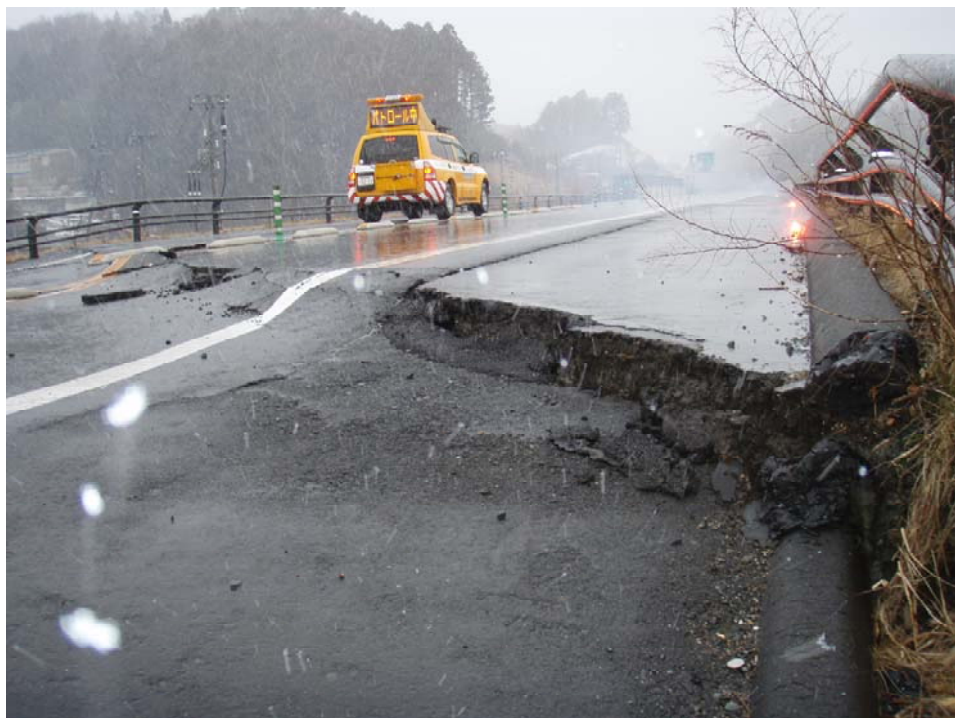
写真1(被災状況:石巻市小船越地内)

三陸自動車道(鳴瀬奥松島IC～登米東和IC)で段差、路面陥没、横断クラック等が発生。
12日までに応急復旧が完了し、緊急車両等の通行可。さらに30日6時から全面開放。

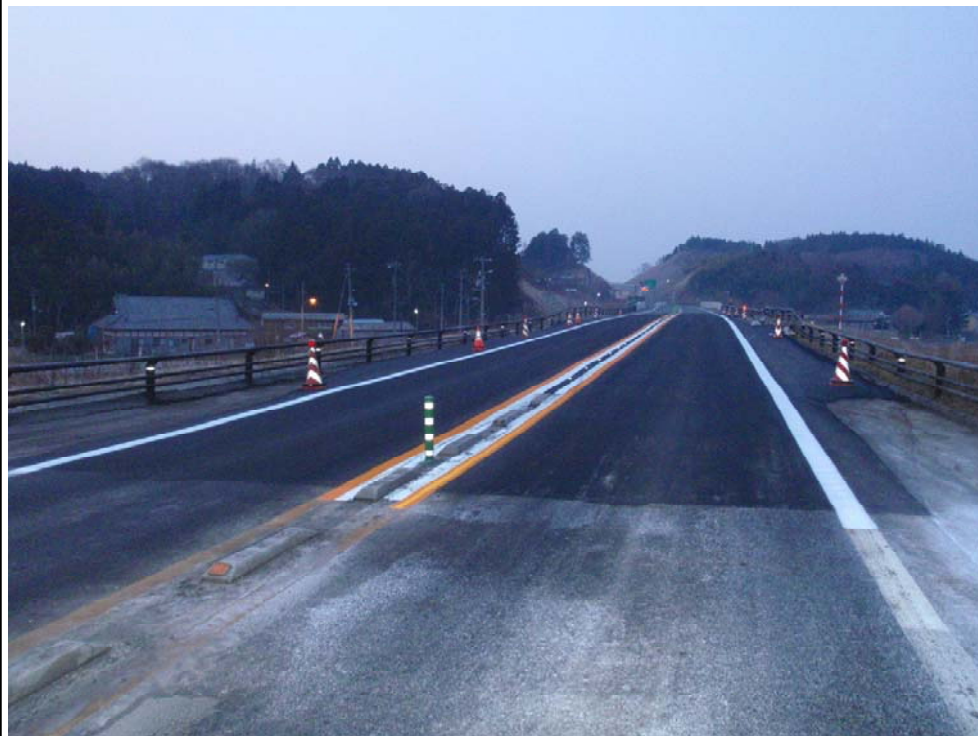
写真2(復旧状況:石巻市小船越地内)

応急復旧完了(3月12日)
一般開放(3月30日)
