海上保安庁所属ボンバルディア式DHC-8-315型JA722A及び
日本航空株式会社所属エアバス式A350-941型JA13XJの
航空事故調査について
(経過報告)

令和6年12月25日
運輸安全委員会（航空部会）

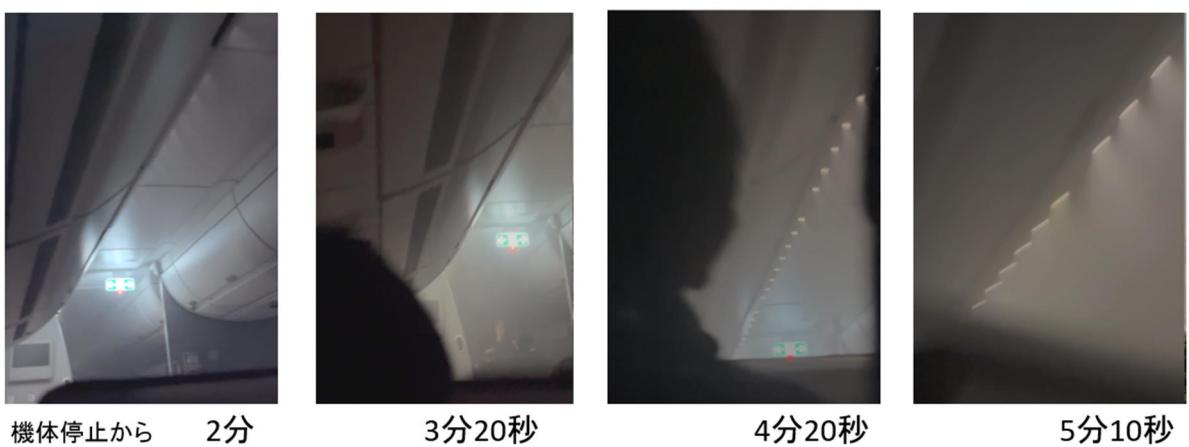
図 8 客室で発生した発煙の様子
(乗客提供)

図 8 は L 3 より後方の席から前方を撮影した煙の充満状況である。通常照明が消え非常灯のみが点灯する中、次第に煙が濃くなっている。

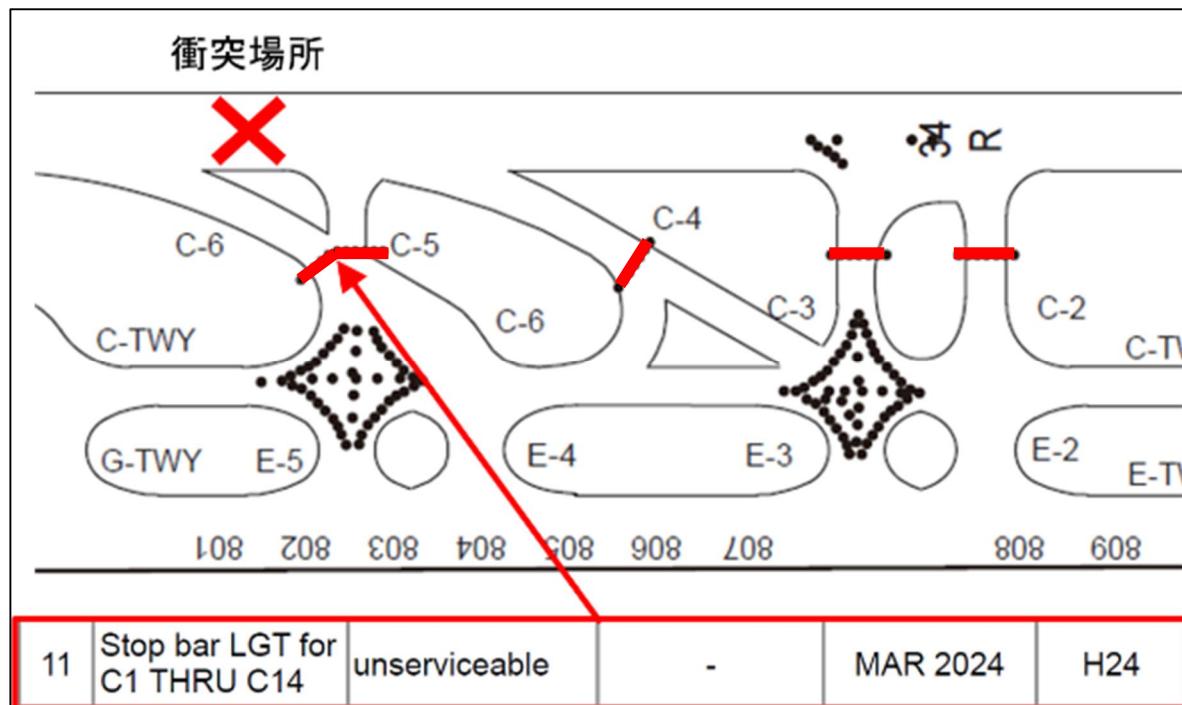
図24 運用停止していた停止線灯の位置

羽田空港のC滑走路には停止線灯が設置されているが、停止線灯制御装置の老朽化更新工事のため、運用を停止していた（図24参照）。

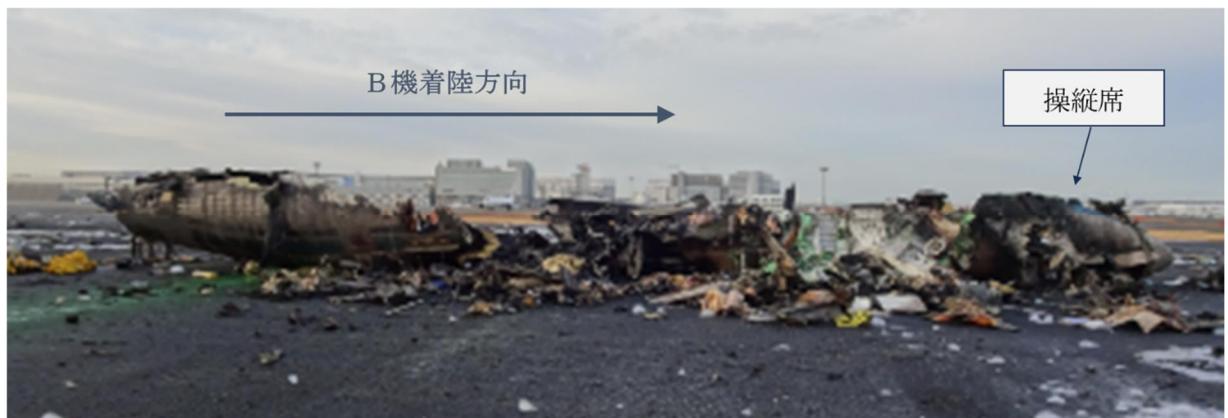
図 30-2 A機の胴体部（右側）

胴体は、上部後方からの圧力で押しつぶされ、上面は主翼構造を含め全面的に破損、分解し、胴体尾部は一部が水平・垂直尾翼ごと分離し、前方及び周辺に飛散していた。また、火災による損傷が全般的に及んでいた（図 30-2 参照）。

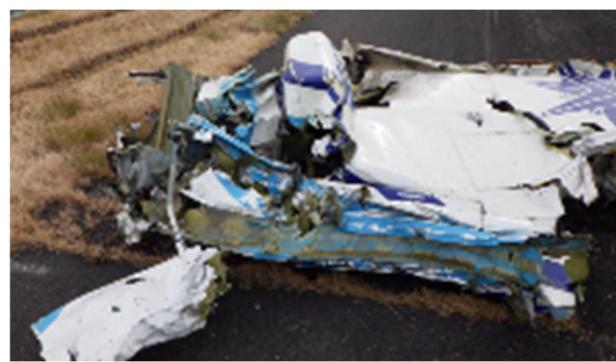
図 31-2 A機 垂直尾翼（詳細）

尾部は、衝突により胴体下面のテール・アクセストドアから後方の部分が垂直・水平尾翼と共に分離し、大きく損傷・破断し複数の破片となって発見された。ラダーの一部は後方から圧縮・座屈した残骸がB機の機首構造内部から発見された。また、垂直尾翼の主構造部は、B機の近くで発見された（図31-1及び図31-2参照）。

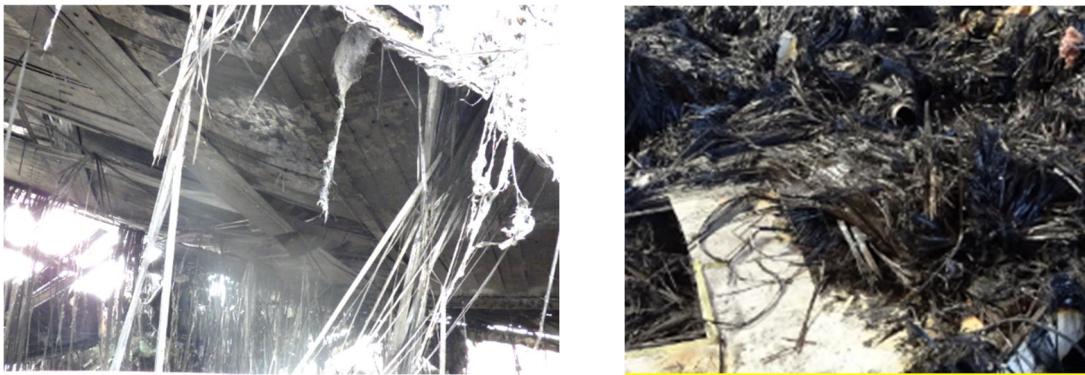
図34-1 B機のCFRPの焼損状況（左：右主翼下面、右：胴体部）

B機は、主要構造部分の大半がCFRPでできているが、大半は焼失し、CFRP内部を構成するテープ状のカーボン繊維の束が、焼けて強度を失った状態で露出していた。また、樹脂の燃えかすや繊維粉塵が、残骸を動かすたびに大量に現場に舞う状況であった（図34-1、図34-2参照）。

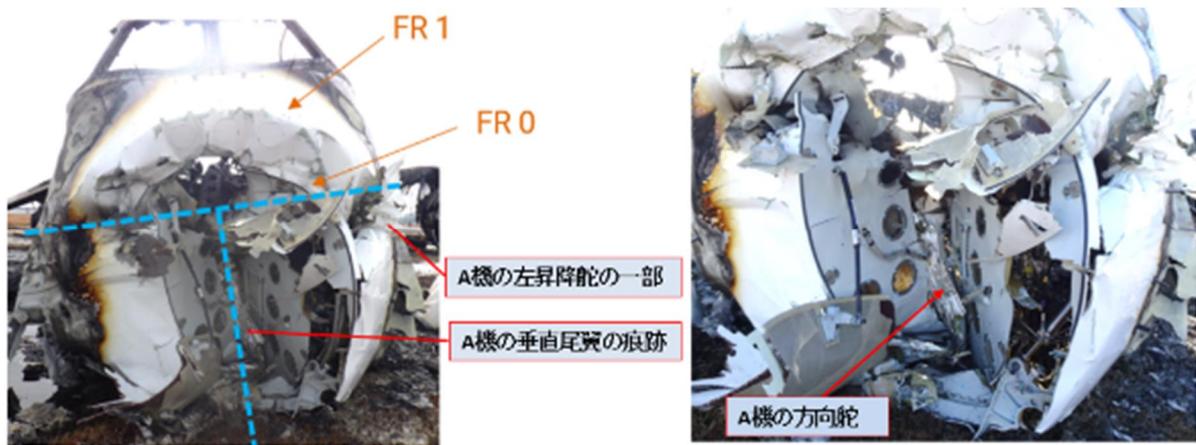
図 3 4 – 3 B 機の機首部分（外部）

機首部については、ウインドシールドの枠とその周辺から前方のフレームを除き焼失していた。レドームは枠組みを除き全壊し、内部のフレーム（以下、フレームについては、フレーム番号を付して「FR0」などという。）のうち最前方部のFR0は中央で垂直に割れており（図34-3参照）、A機の圧壊した方向舵の一部（140cm×115cm）（図34-4参照）が、FR0の奥の圧力隔壁であるFR1及びその前面の保護用防壁（アルミニウム合金製）（図34-5参照）を貫通し、埋没していた（図34-3及び図34-6参照）。また、FR0には中心よりやや上側に水平方向に割れが生じ、その延長線上の左側機首外板FR1付近（図34-3参照）に、A機の左の昇降舵の一部が突き刺さっていた（図34-4参照）。

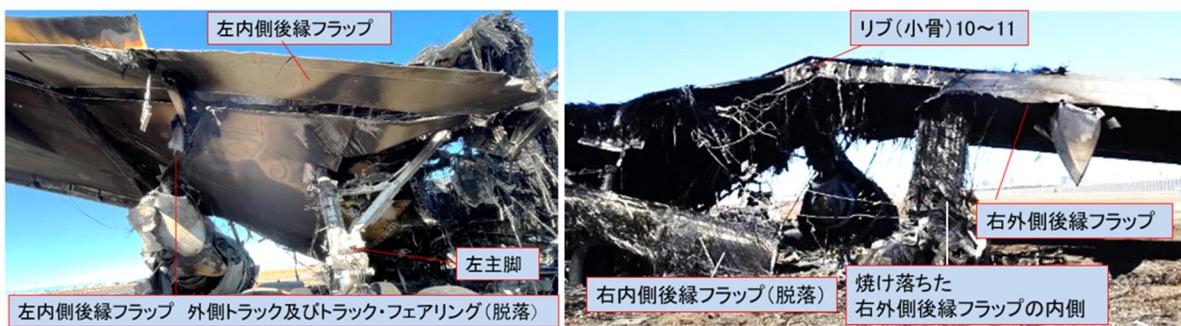
図35 主翼の状況（後方より）左写真：左主翼 右写真：右主翼

左主翼は形状を保っていたが、左エンジンの取付部分から胴体側にかけて火災により焼損し、前縁部は火災により焼け落ちていた。後縁については、内側後縁フラップの外側のトラック・フェアリングが脱落し、当該トラック付近から液体が流出した形跡があった（図35参照）。着陸時に約7,000lb（約3,900L）の燃料を搭載していたが、機体を解体する際、翼内部の燃料はほとんど残っていなかった。

エンジンと胴体の間の前縁部は焼失し、後縁部のフラップは損傷により脱落、焼失していた（図35参照）。着陸時に搭載していた燃料約7,350lb（約4,100L）についてはほとんど残っていなかつたが、下になった翼端側に若干溜まっていた。

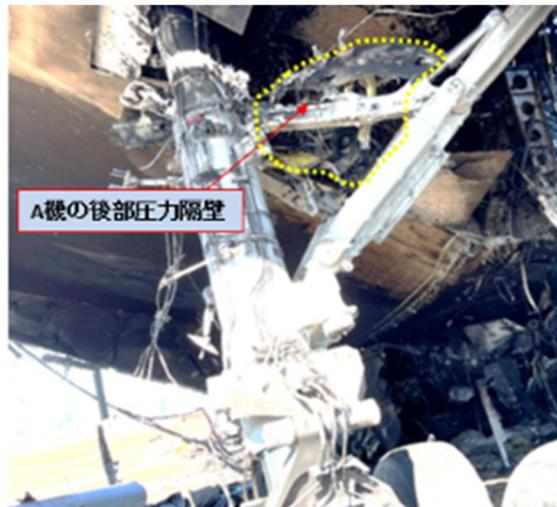
図38-2 B機左主脚（後方から）

また、左主脚支柱のロックリンクにはA機の後部圧力隔壁の一部が引っ掛かっていた（図38-2参照）。

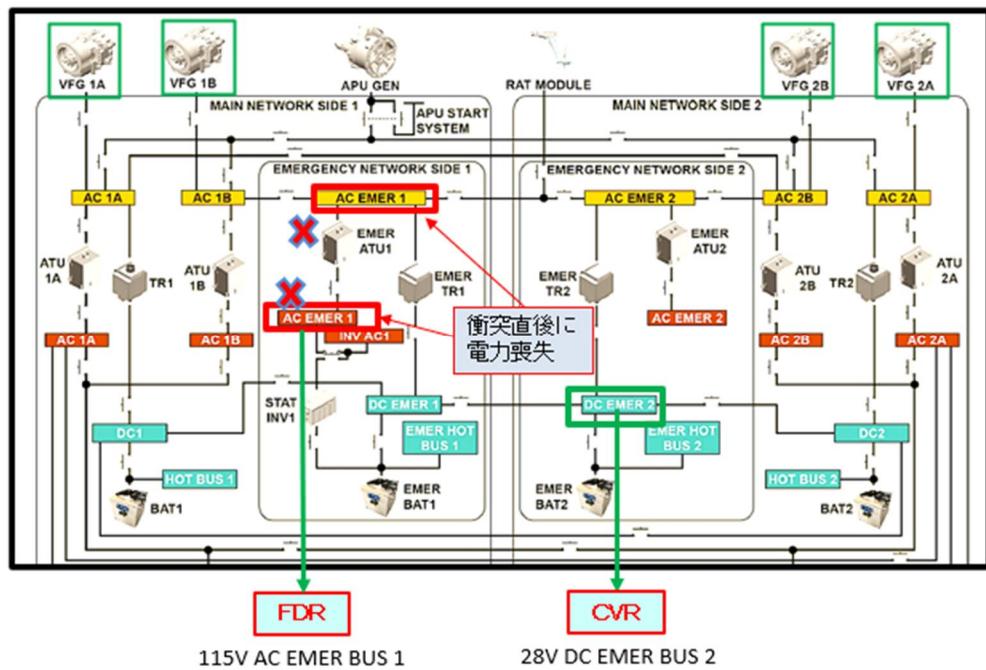
図40-2 FDR、CVRに関するB U S (エアバス社提供図に加筆)

B機のFDRは、衝突して約1.9秒後に記録を停止していた。FDRには、衝突の0.8秒後にFDRに電力を供給する115V AC EMER BUS1の出力が失われたことが記録されており、FDRは電源の喪失又は配線の損傷により作動を停止したと推定される。

CVRはFDRが停止した以降も作動を続けていたが、機体が滑走路外で停止してから5秒後に記録を停止した。これは、滑走路からの逸脱、停止時の衝撃によりCVRに電力を供給する28V DC EMER BUS2の電源が失われたか、EPDC又は周辺配線が損傷したことによる可能性が考えられる(図40-2参照)。

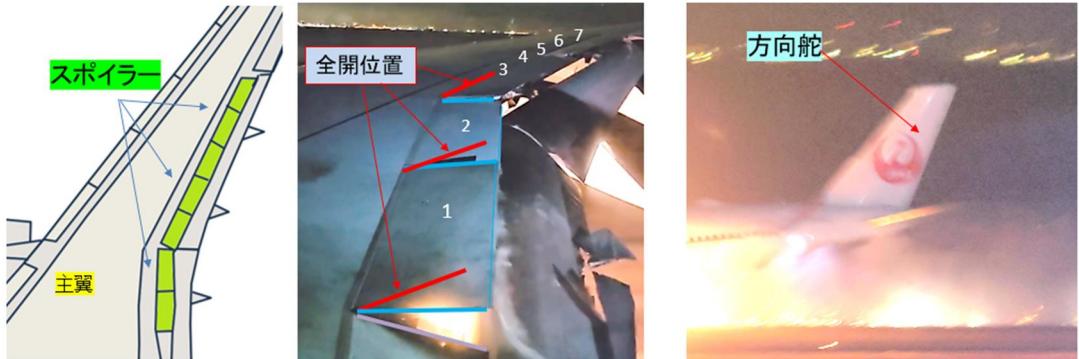
図44 舵面の状況（乗客・目撃者提供）

で落ち、そこでF D Rの記録が停止した。衝突後、滑走中に機内から撮影された画像から、右主翼7枚のspoilerは立ち上がっていたものの、全開位置ではなく、それぞれが不均一に立ち上がっていたことが確認されている（図44参照）。

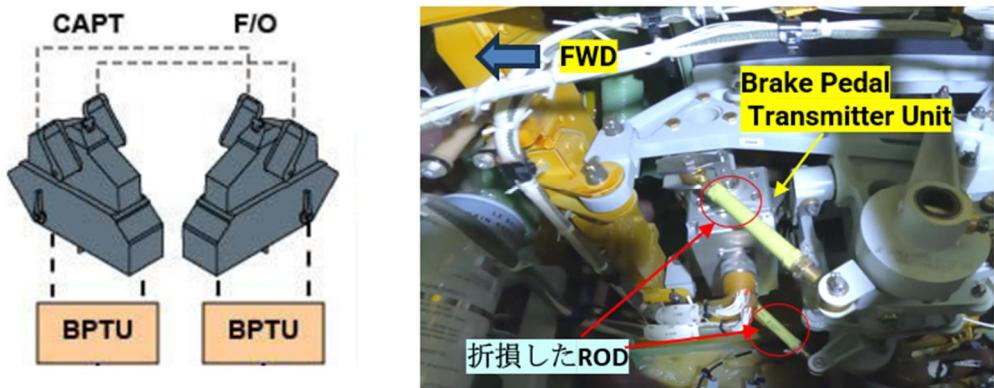
図45-1 BPTU (エアバス社提供図に加筆)

操縦室床下の残骸の搜索を行ったところ、左右のB P T Uを発見した。左席及び右席ともにペダルの入力を伝えるR O Dが2本ずつあるが、4本全て折損していた（図45-1、図45-2参照）。

衝突により前方隔壁（F R 1）が破壊された際に、B P T Uの作動機構が破損し、運航乗務員の操作がブレーキシステムに伝わらなかつたと推定される。また、両主脚の前面にあるブレーキの油圧弁及び配管がA機との衝突により損傷を受けていたことや、ブレーキの油圧システムが配置されている主脚格納室が損傷を受けていること、タイヤの大半がバーストしていたことから、入力機構が正常であってもブレーキは正常に機能しなかつた可能性がある。

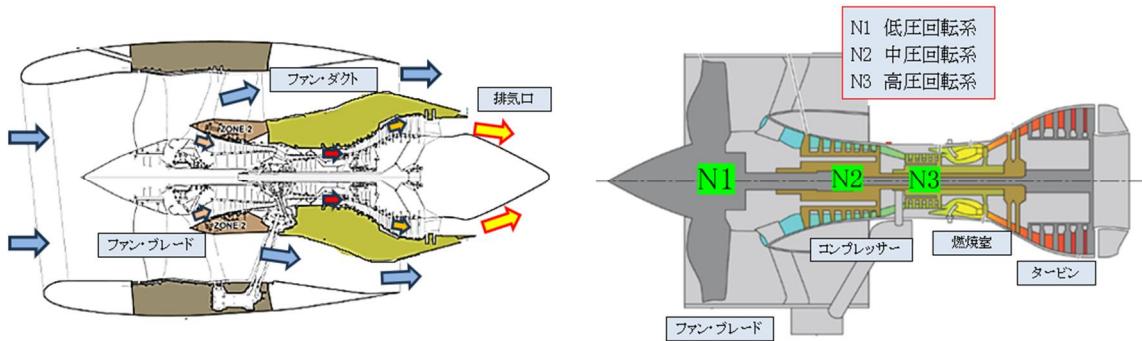
図46-3 エンジンの概略（ロールスロイス社製 TREN T XWB-75）
(エアバス社提供図に加筆)

また、A機の左右の主翼内主燃料タンクにはそれぞれ約1,600LのJET A-1燃料を搭載していたと推定されるが、破壊された主翼構造及び飛散した燃料がB機の両エンジンに吸い込まれ、ファン・ブレード、エンジン内部及びファン・ダクト内の流入経路に損傷及び火災を発生させたものと推定される（図4.6-3参照）。

FDRの記録では、衝突の直後、機体と右エンジンのデータ・リンクが途絶し、右エンジンの主要データが一斉に途絶えた。また、左エンジンのファン回転数（以下「N1」という。）は、25.9%から14.2%まで急激に低下した。

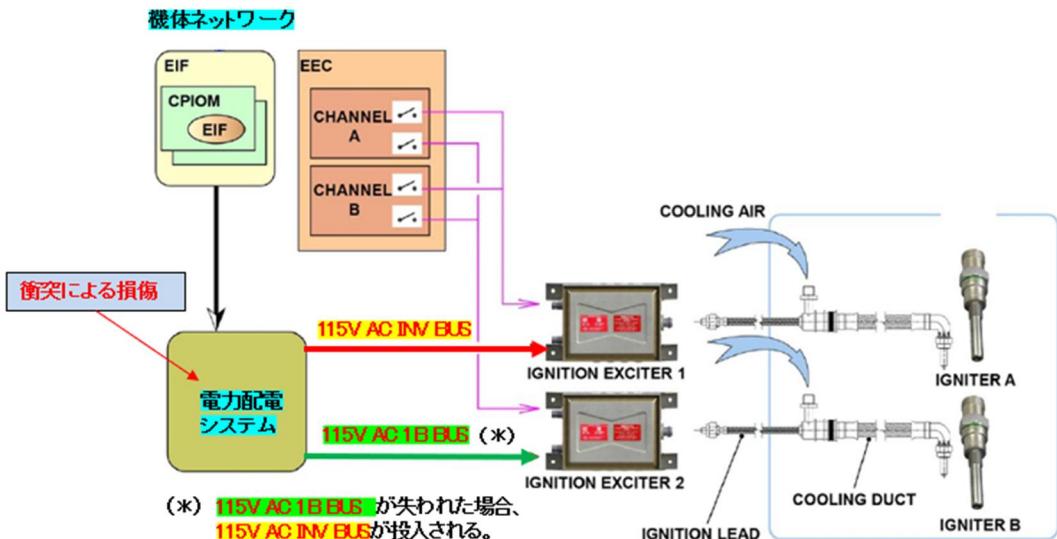
図46-4 エンジンのイグニッションシステム
(エアバス社提供図に加筆)

コンプレッサー・ストールを検知した1秒後、E E Cに、機体からイグニッションAに電力が供給されない不具合が記録された。左エンジンのイグニッションAは、機体の115V AC INV BUSから電力の供給を受けているが、上流にある115V AC EMER BUS1は衝突直後に電源を失っていた。この場合、非常バッテリーからインバーターを経て電力が供給されるが、これも最初の衝突による損傷で、インバーターからの電力が供給されなかつたものと考えられる（図46-4参照）。

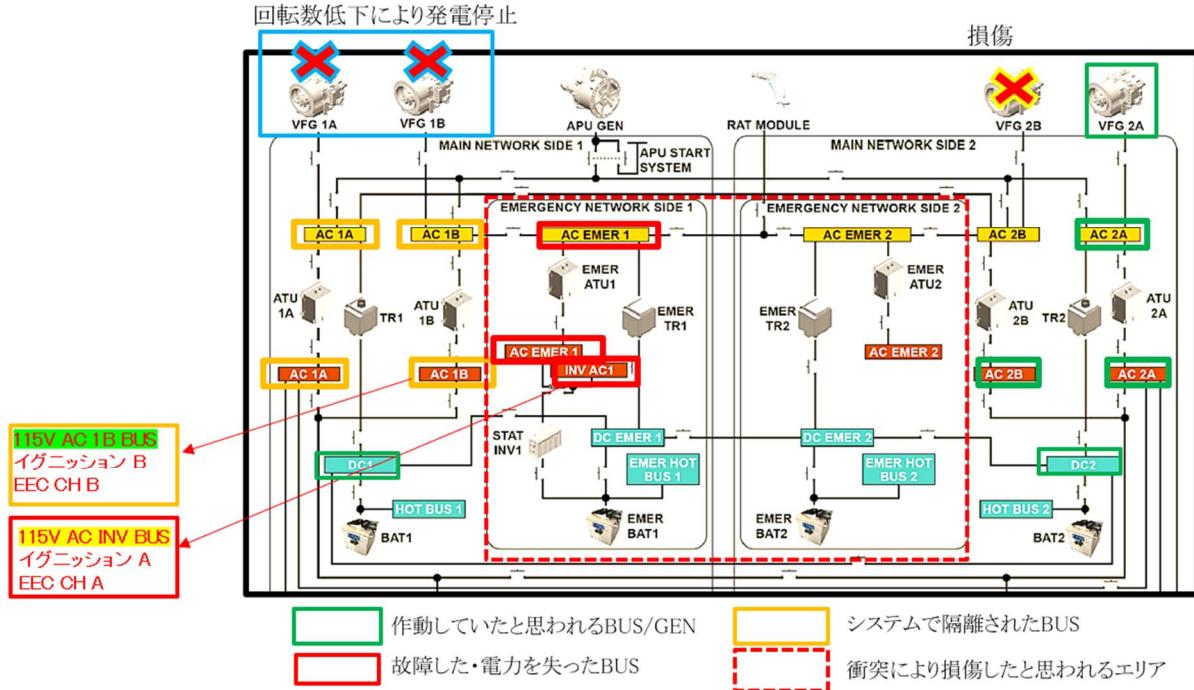
図46-5 滑走中の電力の分配状況 (エアバス社提供図に加筆)

最初のイグニッション指示が出た7秒後、EECは、左エンジンの回転が上昇しないため、再度、イグニッション・コマンドを出したが、電源が隔離されたサイド1の115V BUSから電力の供給を受けていたイグニッションBは作動せず、非常電源から供給を受けるはずのイグニッションAも作動しなかったため、左エンジンの回転は上昇しなかった（図46-5参照）。

左エンジンは正常な燃焼が保てず、回転数は大きく減少していったが、運転を継続しようとするE E Cにより燃料の供給は続けられたため、燃焼室からあふれた未燃焼の燃料が、周辺で火災を発生させたと考えられる。

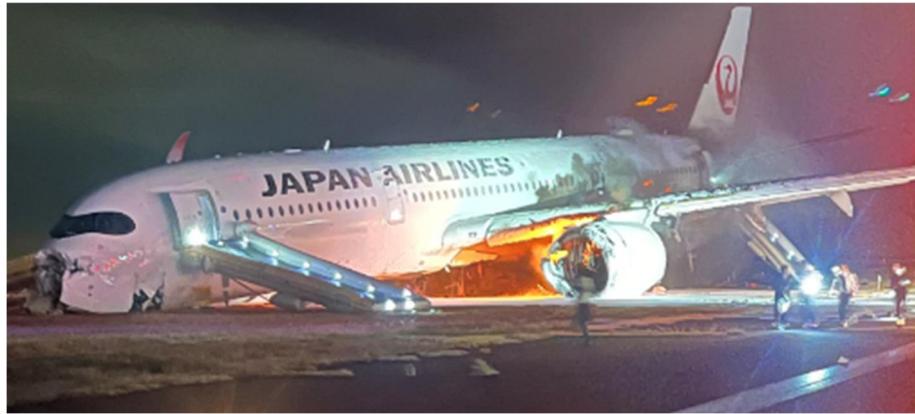
図47 かく座したB機 (乗客提供)

機体は滑走路を滑走した後、滑走路を右にそれ、草地に入った。草地に突入したことによる急激な減速や、滑走路16Lの進入角指示灯（P A P I）及び関連する地上施設との衝突により、停止するまでの間に、複数回の衝撃を受けた。B機は、

折損して機体に残った前脚の上部が草地に埋没し、胴体前部がかく座した姿勢で、滑走路東側の草地で停止した。この時、両エンジン及び胴体の火災は継続しており、特に左エンジンの火災は地面にも広がり、徐々に大きくなっていた。(図47参照)。

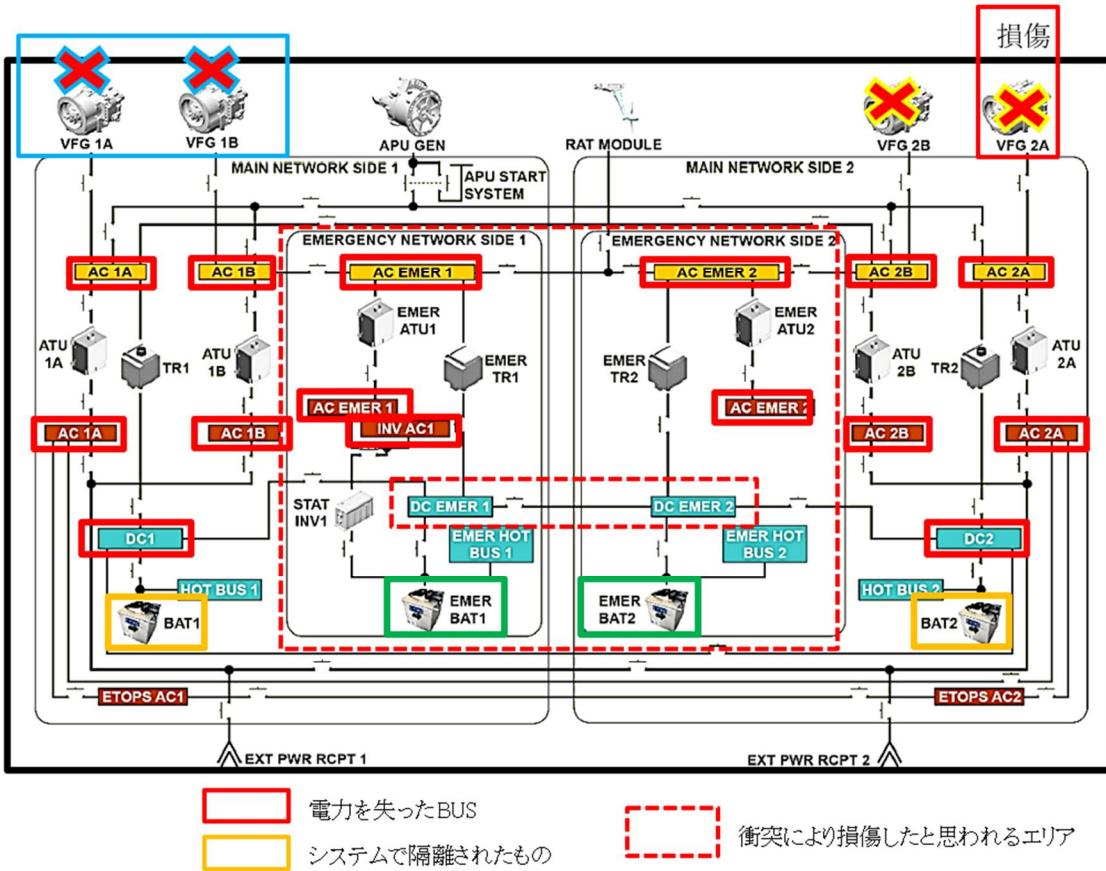
図4 8 機体停止時の電力分配状況（エアバス社提供図に加筆）

これら作動しなくなったシステムの大部分は、非常用である28V DC EMER BUSから電力の供給を受けていた。当該BUSから電力の供給を受けていたシステ

ムの大部分は作動を停止したものの、操縦室前面のディスプレイなど一部作動が確認されたシステムもあった。このことについては、B U S 自体に電力は供給されていたものの、B U S から各システムへ電力を供給する電線が損傷を受けたか、制御側であるE P D C が損傷した可能性が考えられる（図4 8 参照）。

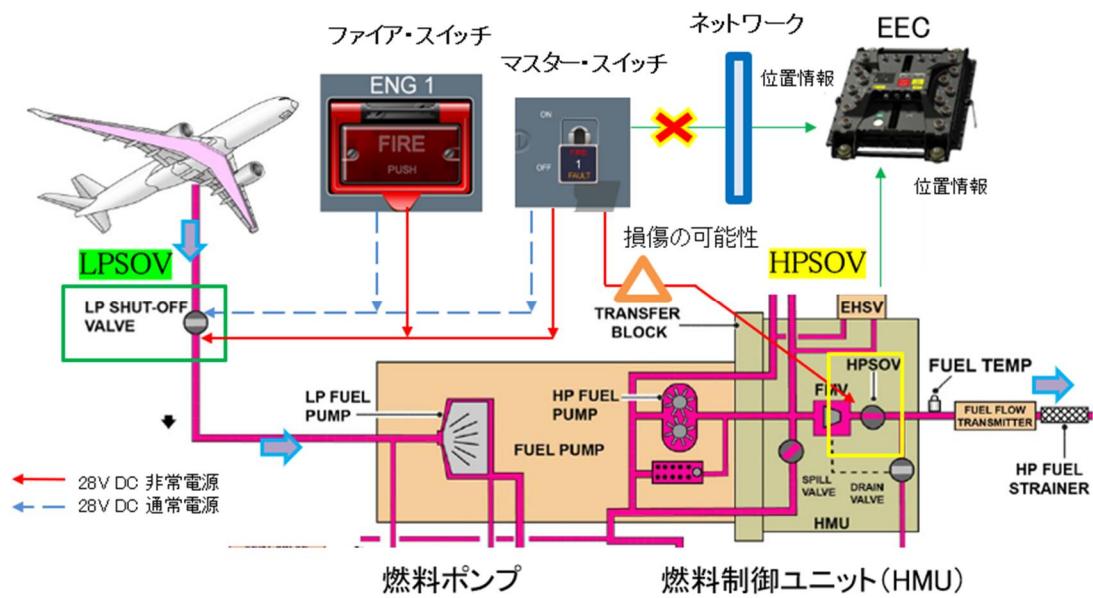
図 50-1 HPSOV, LPSOV, EEC の関係
(エアバス社提供図に加筆)

左エンジンは、チェックリストによる停止手順で、エンジン・マスター・スイッチが“OFF”に操作され、結果的にエンジンは停止した。E E CのN VMに、「HMU SOV STUCK」という不具合情報（エンジンの停止指示がないまま、H P S O Vが閉じたという情報）が記録されており、H P S O Vが意図しない状態で閉じたことにより、エンジンが停止したものと考えられる。

H P S O Vは、機首部分にあるF R 1周辺の損傷状況から、マスター・スイッチの情報がE E CやHMUに伝達されない状態で、フレーム・アウトとなつたか、又はマスター・スイッチ等の操作によりL P S O Vが閉じたことにより、燃料の供給が止まり、スプリング力により閉じた可能性が考えられる（図50-1参照）。

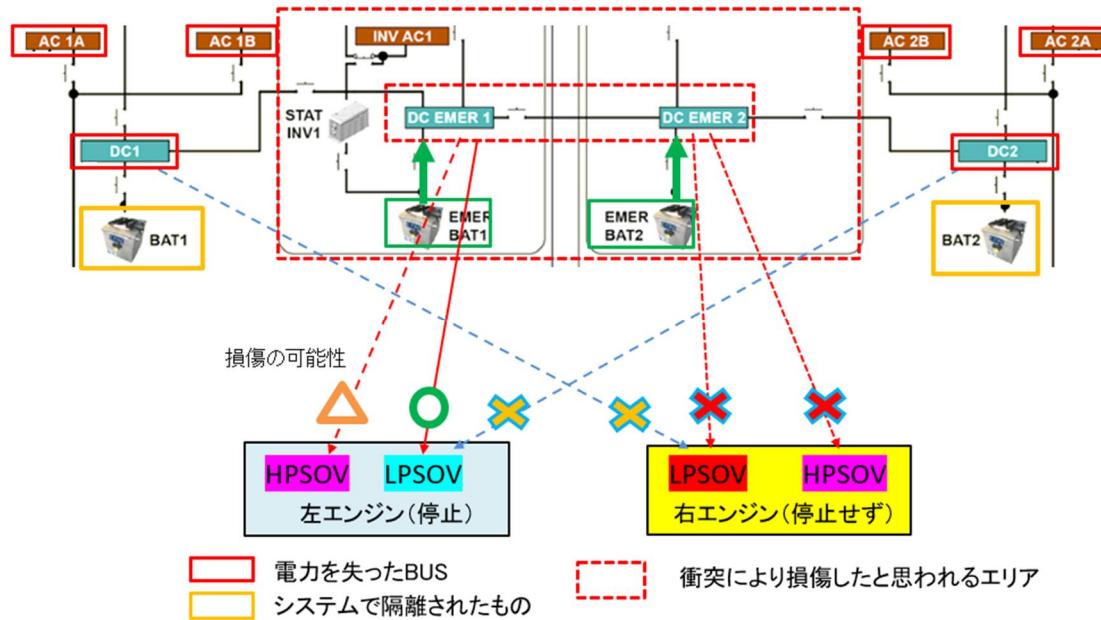
図 50-2 エンジンの停止系統の電気配線図
(エアバス社提供図に加筆)

AC電源がない状態では、システム上、28V DC EMER BUS は非常用バッテリーから電力を供給されるが、28V DC NML BUS には電力が供給されない。

このことから、エンジンの停止操作が行われた時の LPSOV のモーター駆動用電源は、非常電源（28V EMER DC BUS）のみであったと推定される（図 50-2 参照）。

右エンジンは、左エンジンに続いて停止操作が行われたが、停止しなかった。このとき右エンジンのHPSOV及びLPSOVは、右の非常電源（28V EMER DC BUS2）から電力を供給されていたが、いずれも作動しなかったと推定される（図50-2参照）。また、右エンジンと機体とのデータ・リンクが切れていたため、操縦室でエンジンに関する情報は表示されず、運航乗務員は、エンジンが作動を続けていることを認識することができなかった。

右のエンジンのHPSOVが作動しなかったこと、及び左エンジンのEECがマスター・スイッチの位置を認識できなかったのは、マスター・スイッチ周辺の配線の損傷、EPDC関連の損傷が考えられる。特に損傷を受けた電気室の前方隔壁付近に関連する配線の集約点（ターミナル・モジュール）があり、この部分が損傷を受けた可能性が高く、当該部分の損傷により、左エンジンのHPSOVも作動しなかった可能性が考えられる。

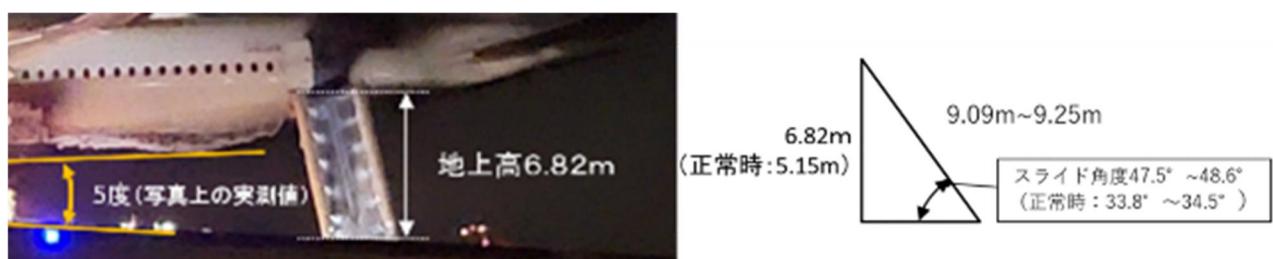
図53-2 L 4 スライドの高さ（乗客提供）

脱出に使用されたスライドのうち、L 1 及びR 1 については、前脚が折損して機体前方が下がっていたためスライドの傾斜が緩く、スライド滑降時に滑降者が途中で止まってしまう事態が発生していた。一方、L 4 のスライドは、機体が前傾してL 4 出口の床面高が正常時よりも高くなつたことにより、スライドの傾斜が急であつた。このため、L 4 担当の客室乗務員は「座って滑って (Sit and Slide)」を乗客に指示したものの、多くの乗客が着地の際に転倒した。なお、脱出に使用したスライドの着地点は、全て草地であった（図53-1、図53-2参照）。

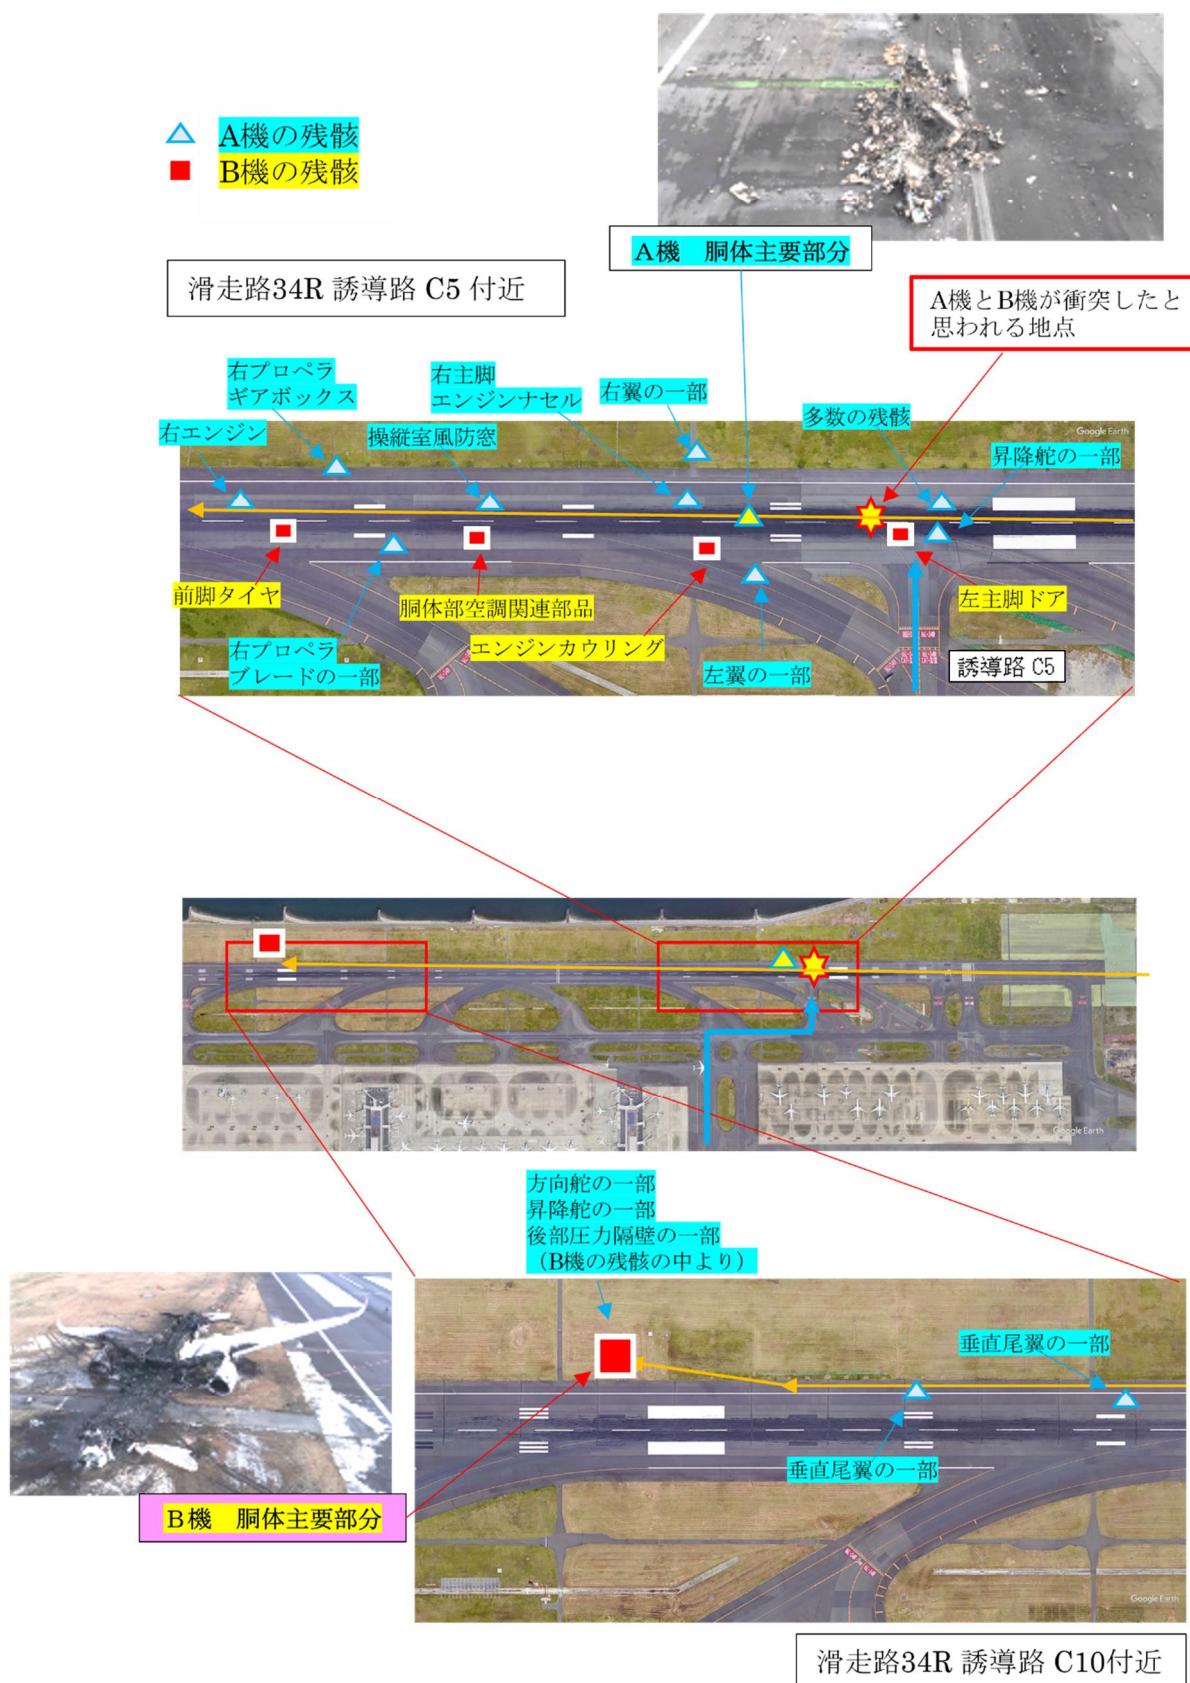
別添2 残骸の分布状況

この衝突により、両機に火災が発生するとともに、A機は機体の大部分が破碎された一方、B機は機首及び胴体下面、脚等が損壊した。B機は、衝突後、滑走路上を滑走し、滑走路横の草地に逸脱して停止した。
