(再) 弊社製テールゲートリフタ用リヤコンビネーションランプのリコール及び自主改善に関するお知らせ

1. 不具合の内容

2. 改善の内容

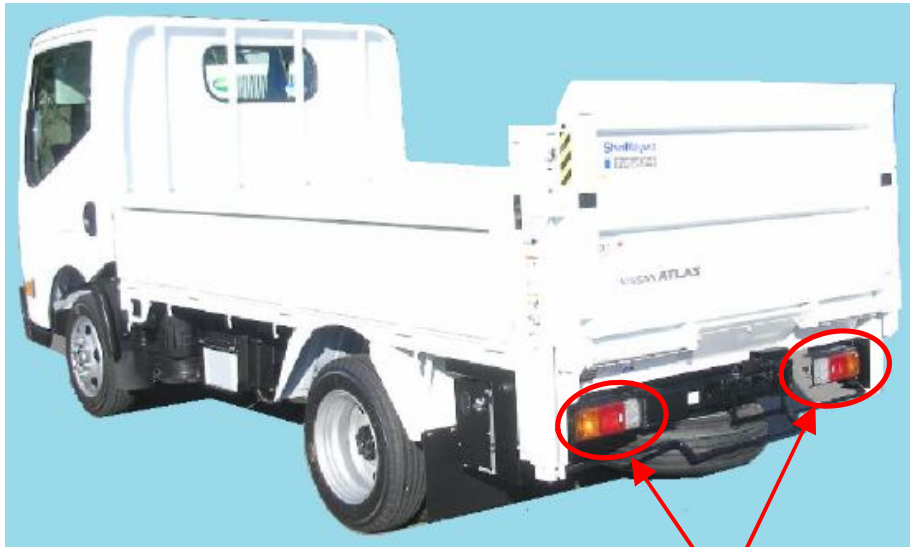
改善箇所説明図

- ① 12V車・・・後部反射器が技術基準に適合しないことが判明しました。
- ② 24V車・・・後部反射器および後退灯が技術基準に適合しないことが判明しました。

リヤコンビネーションランプ

(後部反射器、後退灯)

対象全車両について、技術基準に適合するリヤコンビネーションランプに交換いたします。
