# 平成30年7月豪雨 岡山県倉敷市真備町の水害と特徴 (岡山編)

# 岡山県および真備町の水害の状況

# 真備町の水害

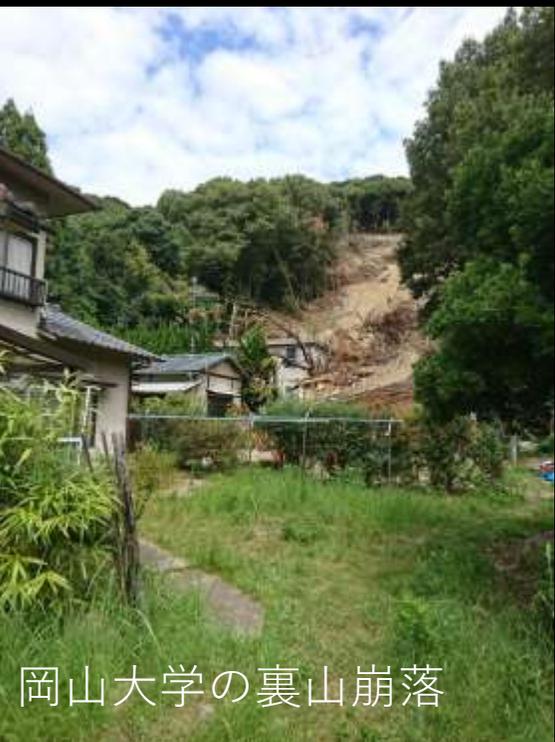
岡山大学の裏山崩落

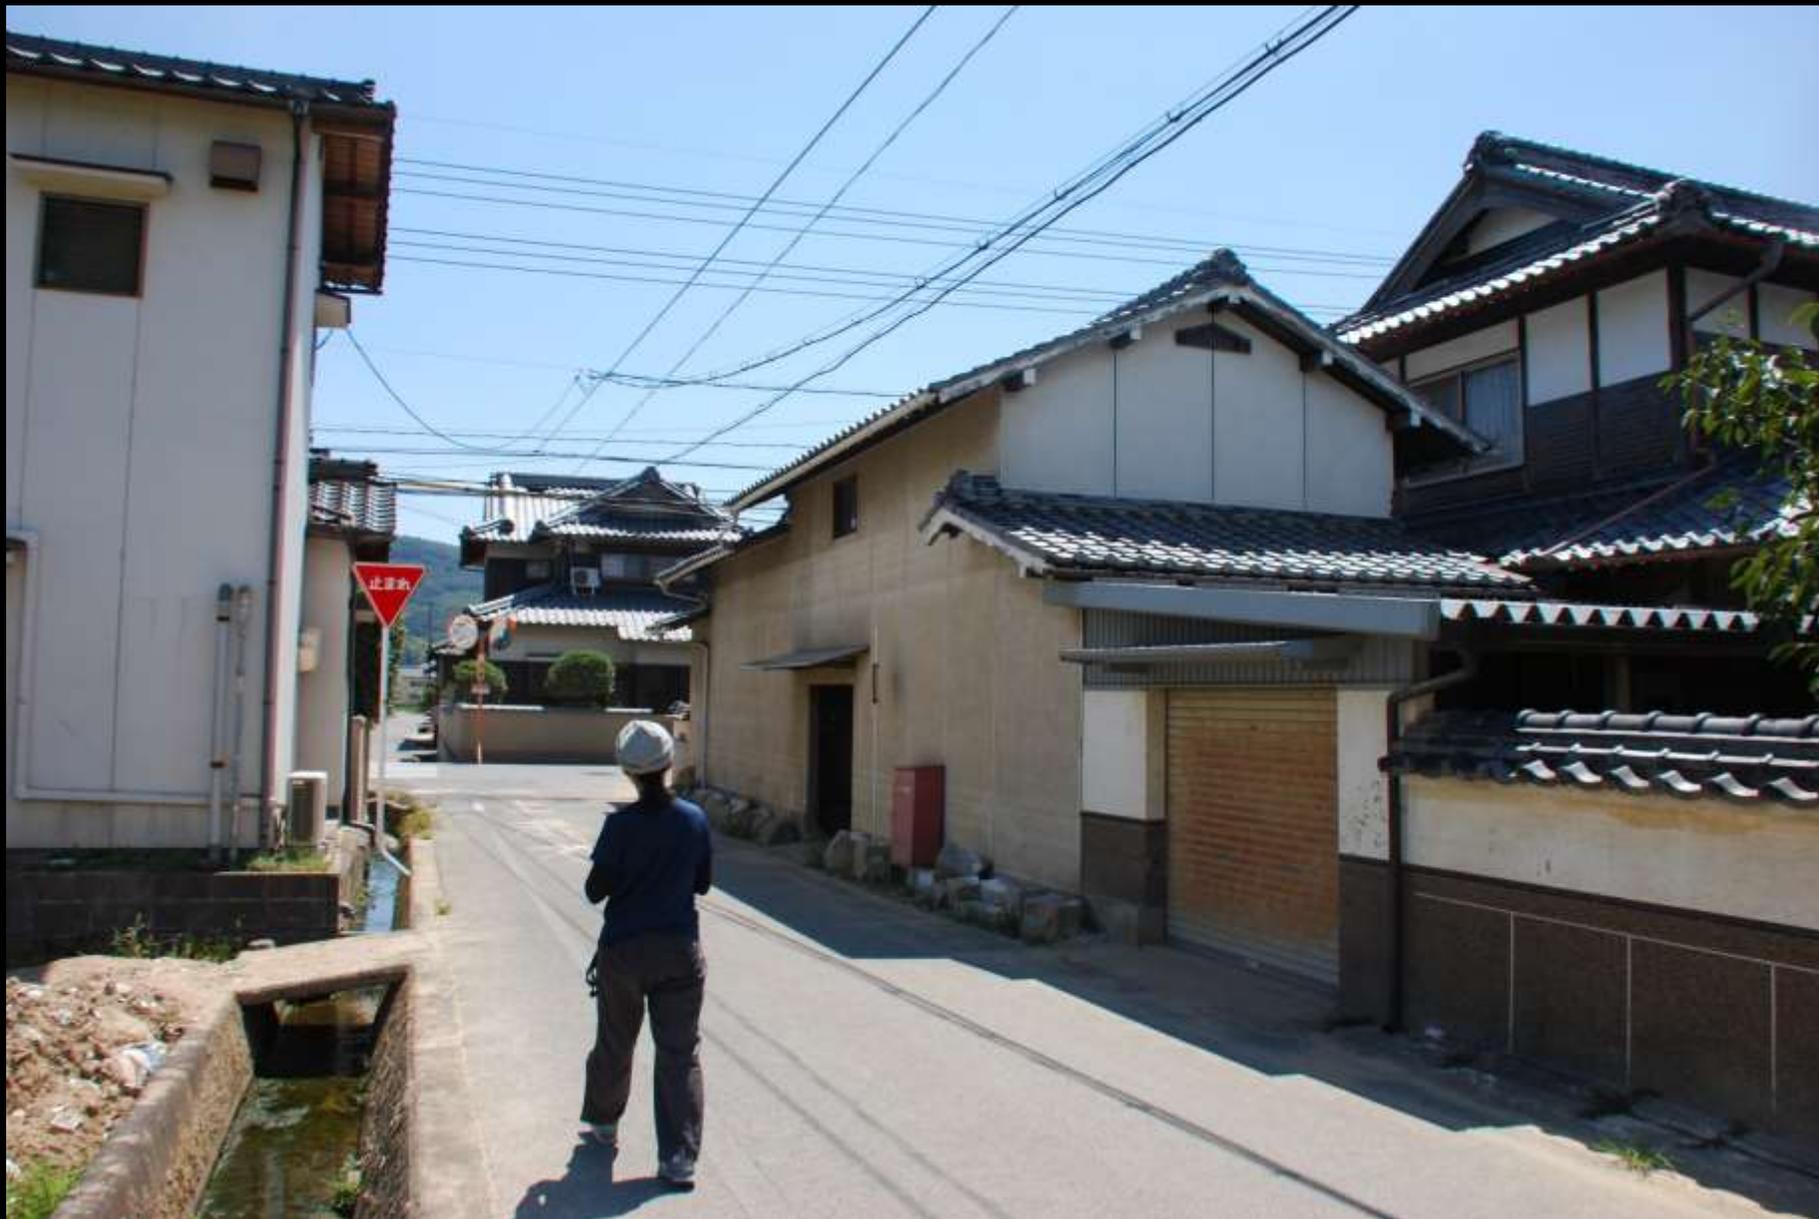
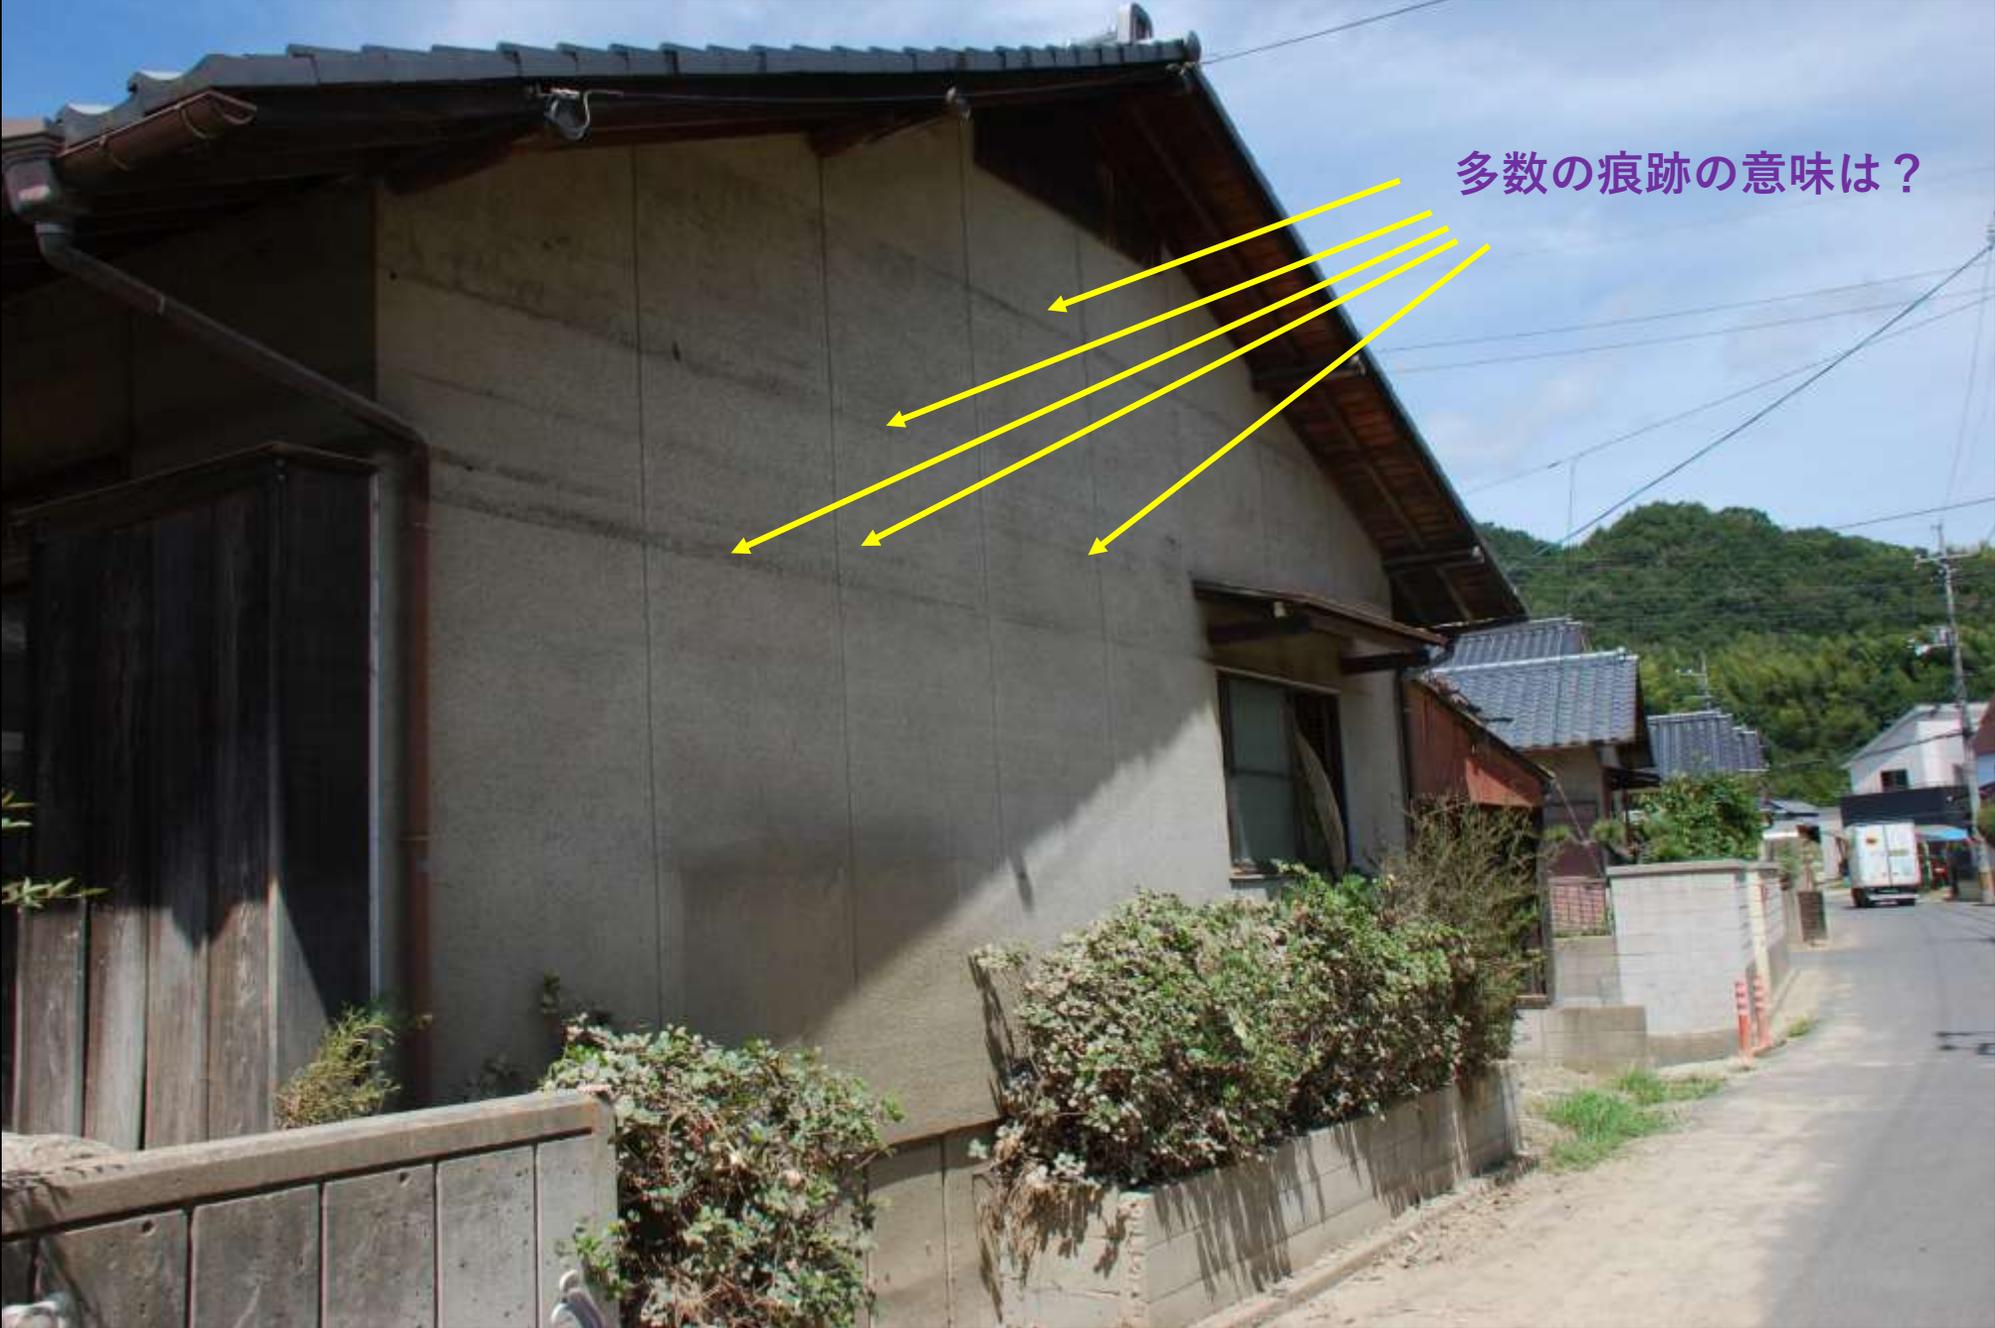
ほかの場所は水に浸かった痕跡のみ、流れを確認できない

多数の痕跡の意味は？

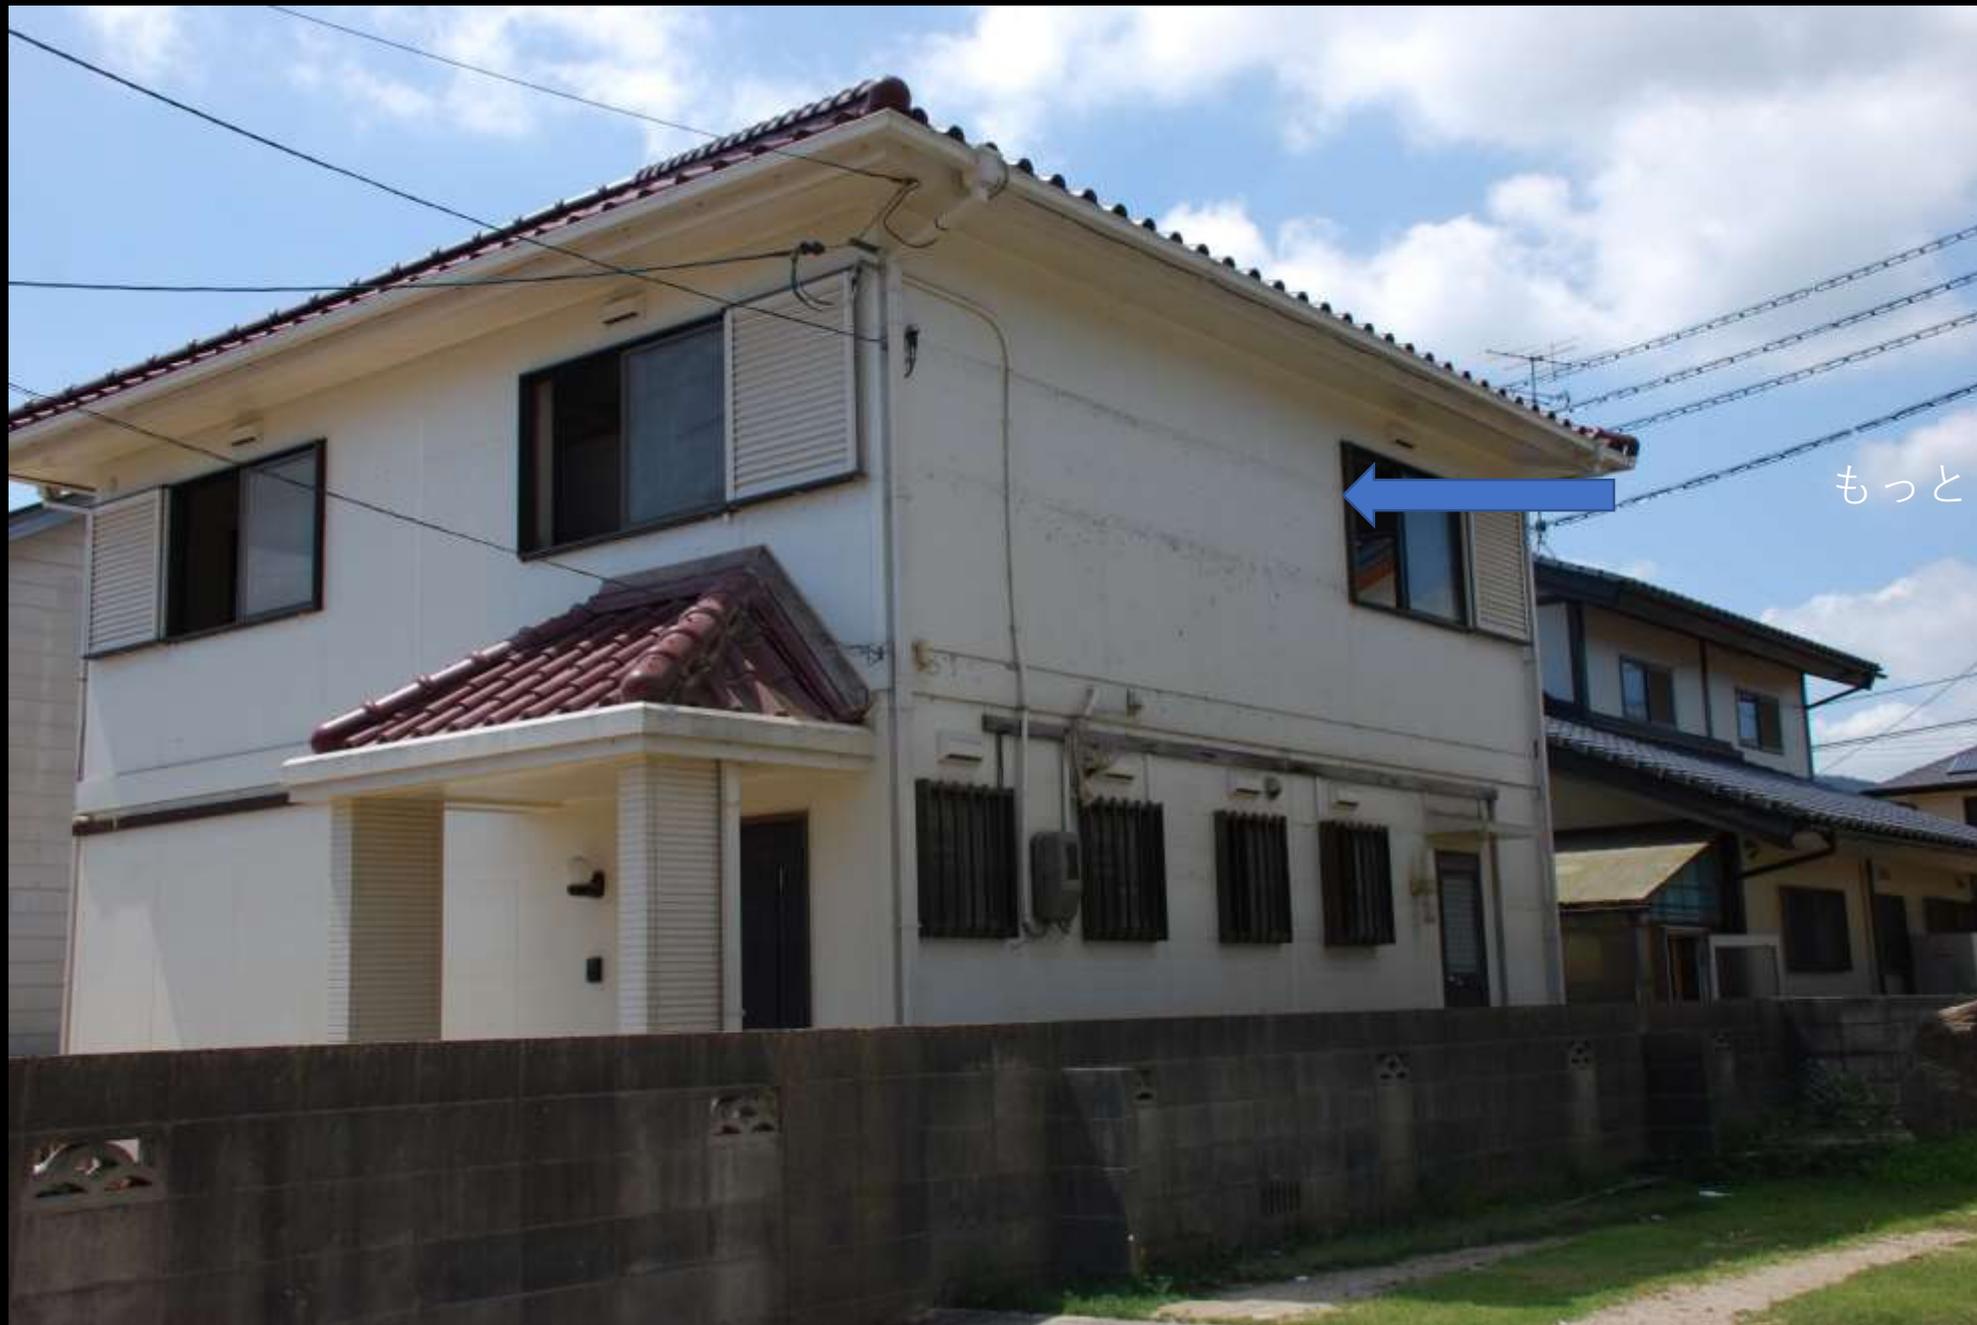
末政川の破堤地点の堤防はやや低い

もっとも上跡の高さを計測

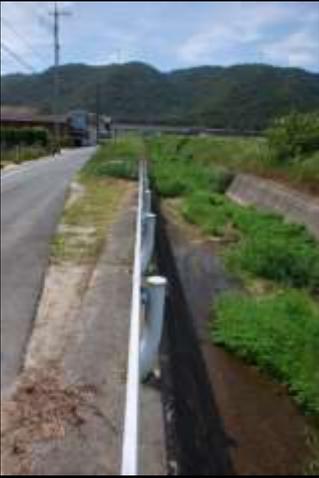
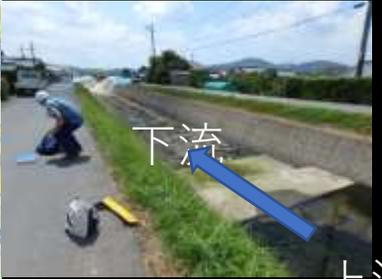
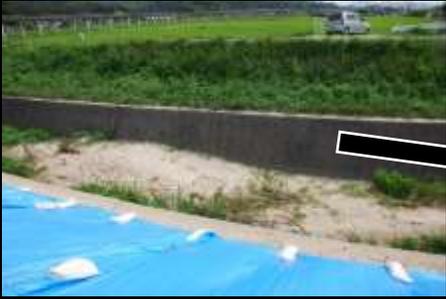
# 土砂が出た大武川には上流で崩壊がある。

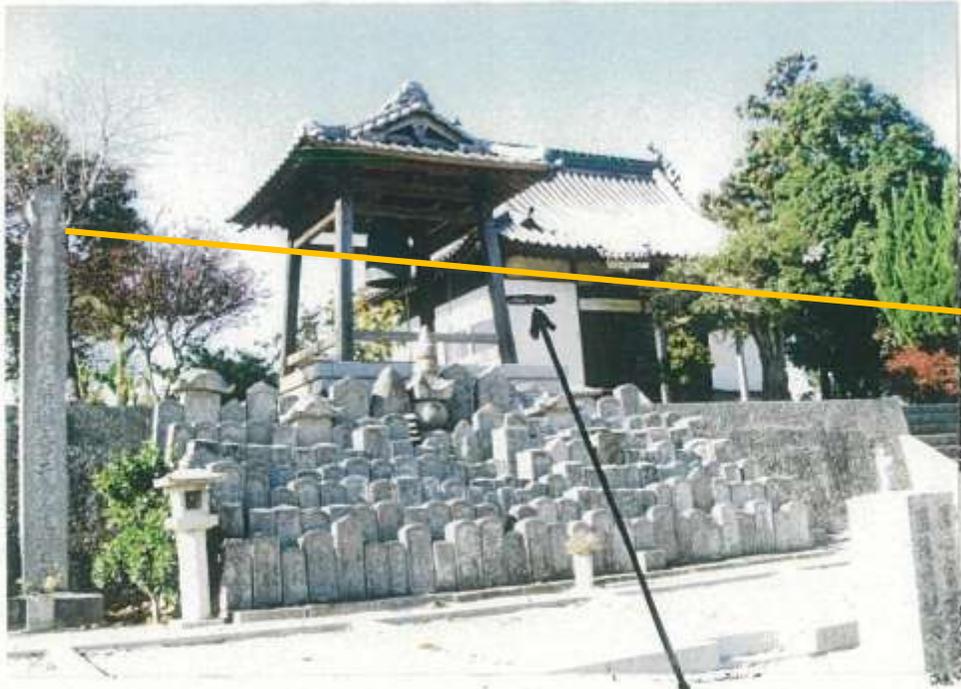
写真32

かぐら土手の上に立つ源福寺位牌堂  
明治26年の洪水時に避難場所となった  
位牌堂の線のところまで浸水した  
左に洪水犠牲者の慰霊碑

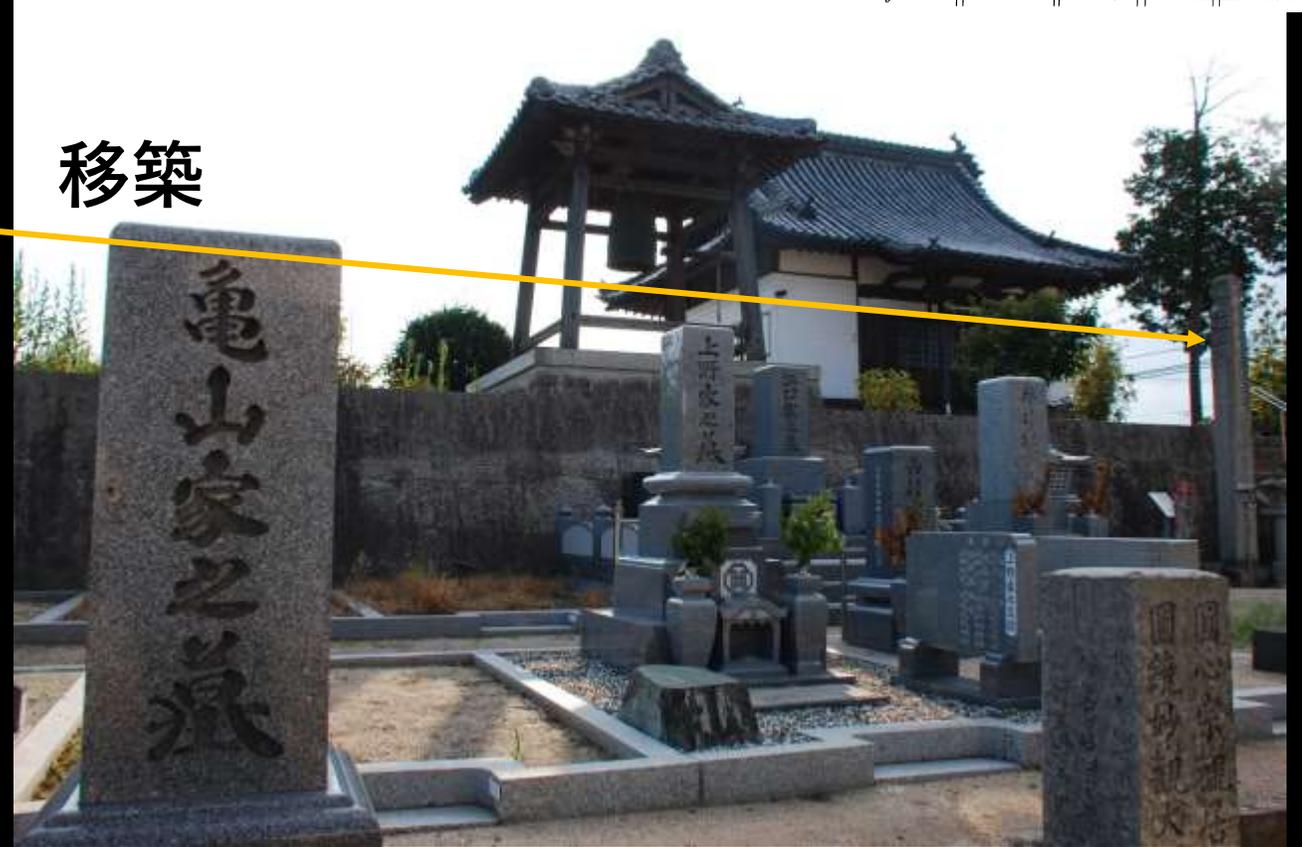
移築

慰霊碑の高さまで水が来た（間取りによる）。慰霊碑を移動してしまった

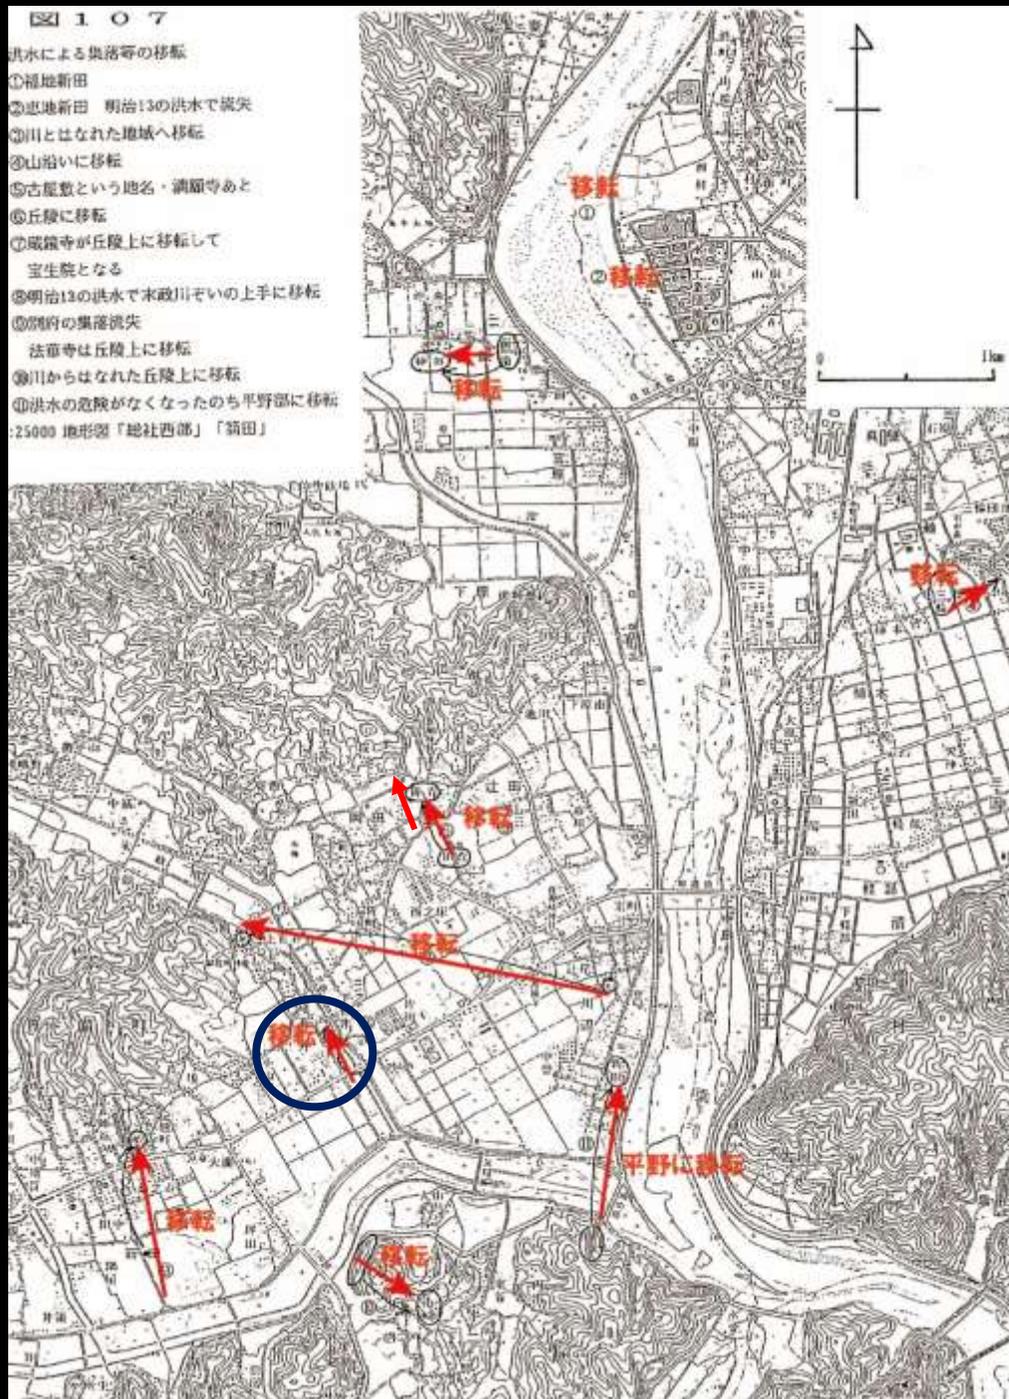
末政川の破堤  
場所は明治13  
年とほぼ同じ

末政川の明治13年  
の被害と移転
